Ilflatvegen 2, 7303 ORKANGER

**Stor og innholdsrik enebolig med  
flott sjøutsikt | 5 sov og 3 våtrom |  
Vannbåren varme | Garasje | Pent  
opparbeidet tomt**

Befaringsdato: 12.11.2025

Rapportdato: 01.12.2025

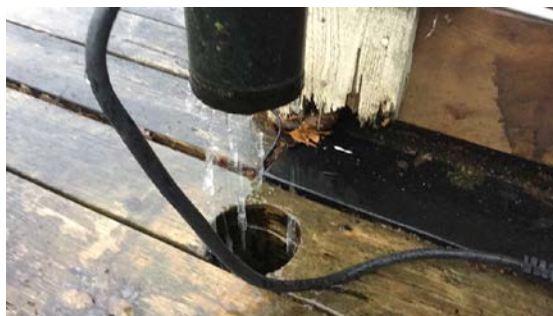
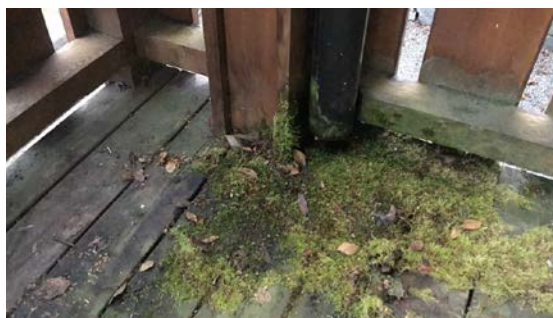
Det er ikke montert snøfangere på takflaten. Manglende sikring medfører risiko for nedfall av snø og is mot områder hvor personer eller husdyr kan ferdes. Etter TEK07 (gjeldende i 2009) var det et funksjonskrav om å sikre tak mot fare for nedfall der ferdsel forekommer. Tiltaket vurderes som avvik fra forskriftens sikkerhetskrav. Det er ikke montert snøfangere på takflaten. Manglende sikring medfører risiko for nedfall av snø og is mot områder hvor personer eller husdyr kan ferdes. Etter TEK07 (gjeldende i 2009) var det et funksjonskrav om å sikre tak mot fare for nedfall der ferdsel forekommer. Tiltaket vurderes som avvik fra forskriftens sikkerhetskrav.

Takvann må ledes bort fra vegg. Konsekvens er at kjellermur kan bli fuktig og vann kan komme inn i bygning å få økonomiske konsekvenser

- Det bør lages system for bortledning av vann fra taknedløp ved grunnmur.
- Det må foretas tiltak for å lukke avviket.

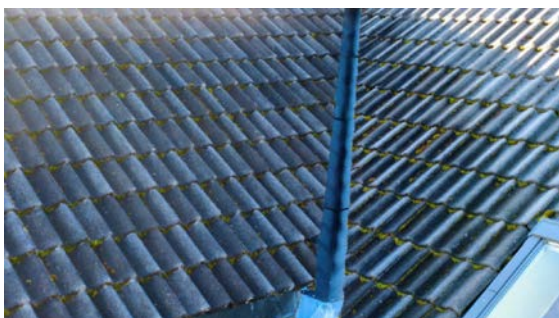
Takstein må renses for mose. Mose på takstein kan holde på fukt og føre til frostsprengning, skader på takstein og redusert levetid for taket.

- Lokal utbedring må utføres.

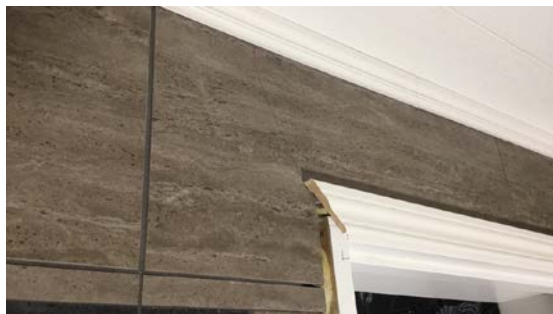
- Det er påvist sprekker i fliser.

Sprekk i flis ved dør.

Flis ved dør bør skiftes og skaden svekker det estetiske uttrykket

- Fliser må skiftes.

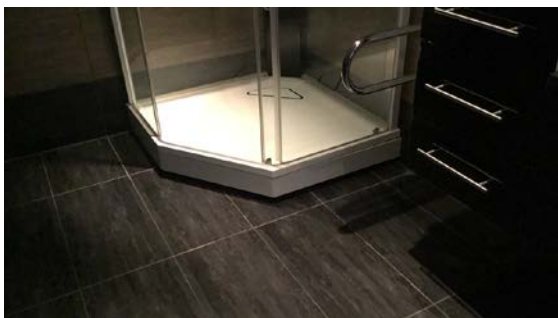
- Det er påvist at noen fliser har bom (hulrom under).
- Det er påvist avvik i fallforhold til sluk i forhold til krav i forskrift på byggetidspunktet.

- Til tross for avviket i fall/høydeforskjell til sluk, vil gulvet fortsatt kunne lede vann mot sluket, men med redusert effektivitet. Dette kan potensielt øke risikoen for vannansamling i enkelte områder av badet.
- Selv om bom eller hull i flis ikke alltid er et umiddelbart problem, bør det overvåkes nøye for eventuell utvikling i sprekker i flisfuger e.l. oppstår. Dette må en foreta tiltak for, for å begrense utviklingen.

Det er fall på 10 mm fra dør til dusjkabinett

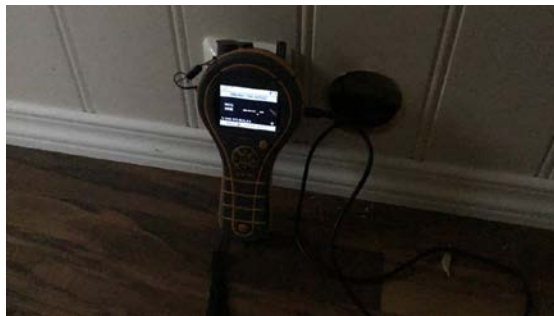
Hulltaking er foretatt uten å påvise unormale forhold. Hulltaking er foretatt ved/i På soverom 1 Bak baderomsinnredning. Måles det høyere vektprosent enn 20% vil det kunne være tegn på fuktproblematikk i konstruksjonen men her måles vektprosent mindre enn 8 %.

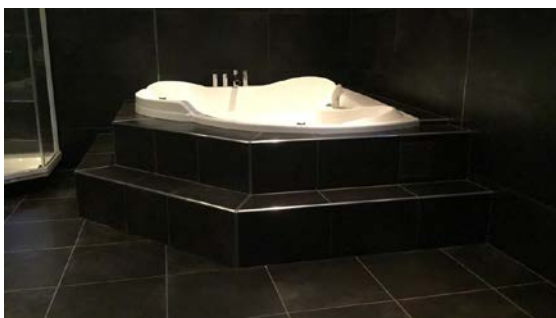
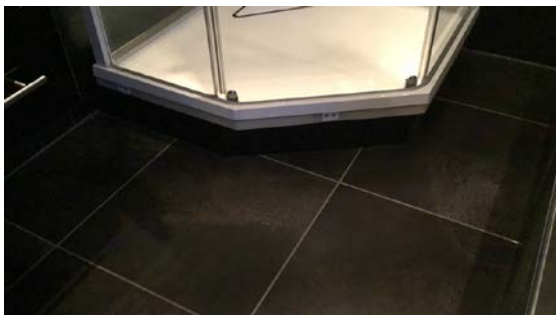
- Det er påvist avvik i fallforhold til sluk i forhold til krav i forskrift på byggetidspunktet.

Sluk under dusjkabinett og sluk under badekar gir begrenset kontroll av membran og sluktilkobling. Dette øker risikoen for skjulte lekkasjer og fuktskader i gulvkonstruksjonen fordi eventuelle lekkasjer kan pågå uten å oppdages.

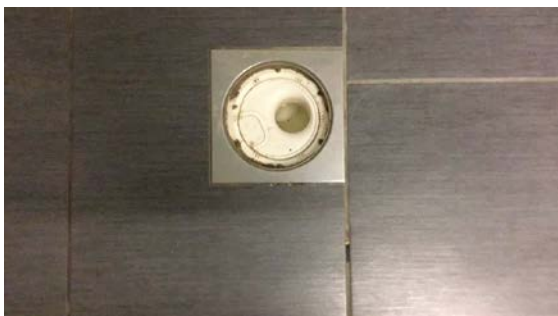
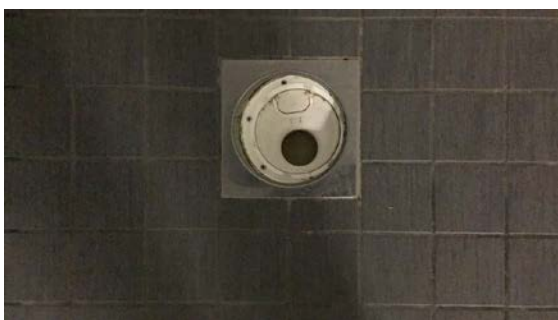
- Det er påvist at flisfuger har riss/sprekker.
- Det er påvist at noen fliser har bom (hulrom under).

Bom- eller hull i fliser innebærer risiko for at fliser eller fuger kan løsne over tid. Dette bør overvåkes for å oppdage utvikling av sprekker i flisfuger. Det må påregnes tiltak for å begrense videre utvikling, herunder reparasjon av enkelte fuger.

Manglende synlig eller dokumentert membran innebærer usikkerhet om våtrommets tetthet og økt risiko for skjulte fukt- og vannskader ved lekkasje.
