Tilstandsrapport

Enebolig

Myraveien 36 , 1738 BORGENHAUGEN

Befaringsdato: 30.03.2026

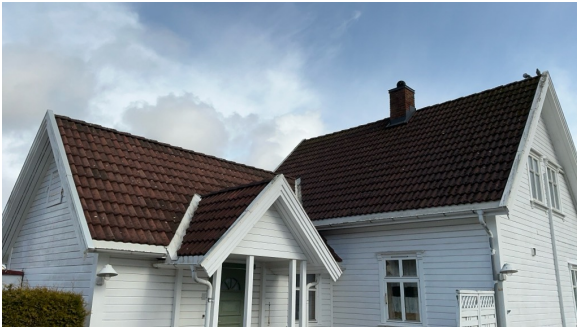
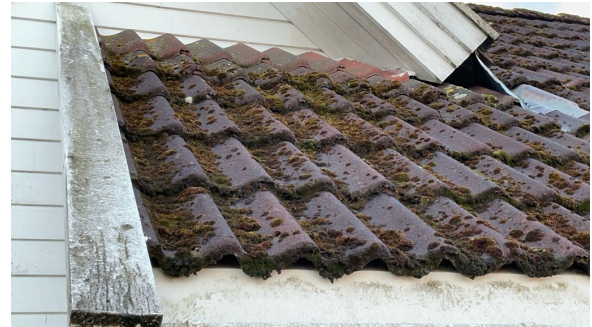
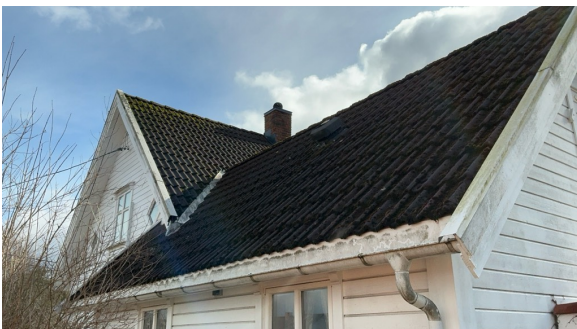
TG.2 Nedløp og beslag

Vurdering av avvik:

Det bør vurderes å montere snøfangere for å hindre risiko for snøras som kan medføre skade.

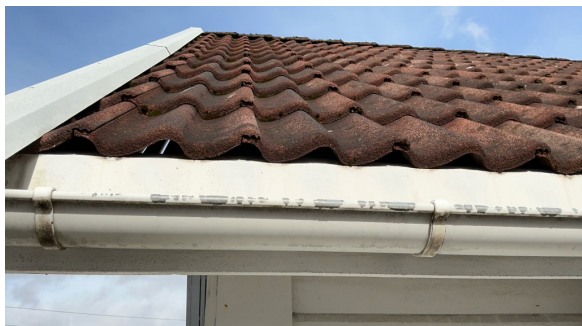
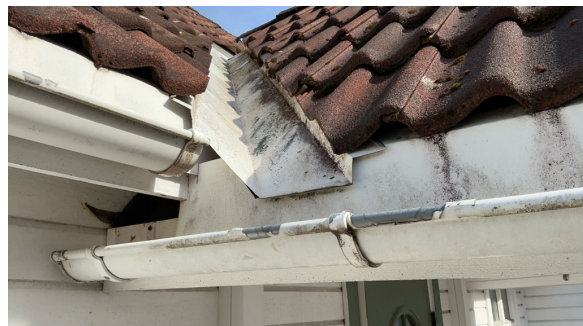
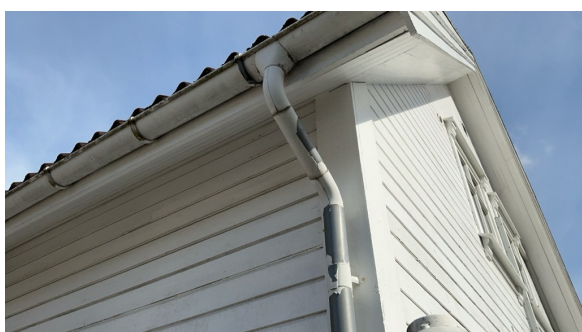
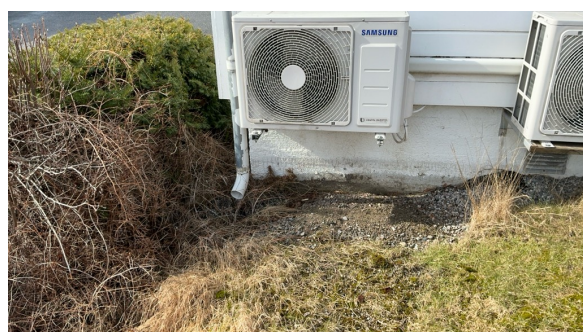
TG.2 Veggkonstruksjon

- Det er avvik:

Det anbefales rengjøring og ny overflatebehandling av kledning, samt vedlikehold av takfot og tilhørende detaljer.

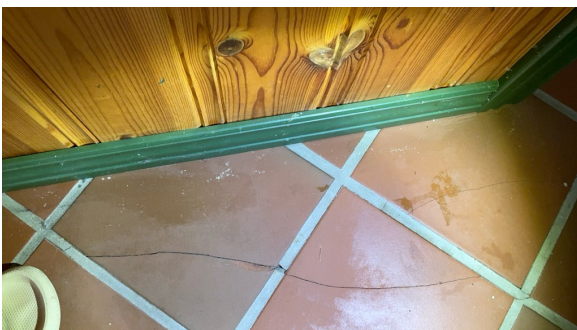
Sprekker i fliser i gang.

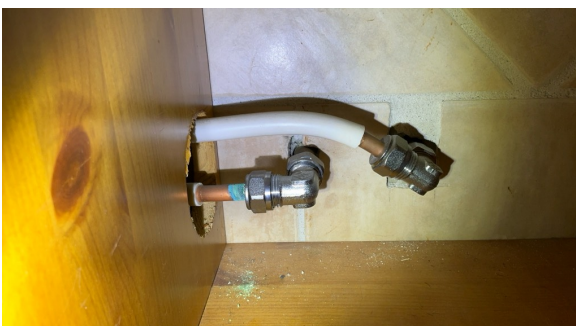
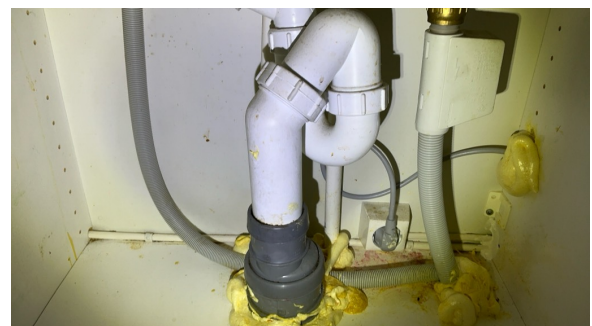
TG 2 Avløpsrør

- I forbindelse med oppgradering av våtrom vil det være naturlig med utskiftning av rør.
- Tidspunkt for utskiftning av avløpsrør nærmer seg.
- Eldre avløpsrør har blant annet større sannsynlighet for lekkasjer, noe som kan føre til omfattende og kostbare vannskader i boliger.

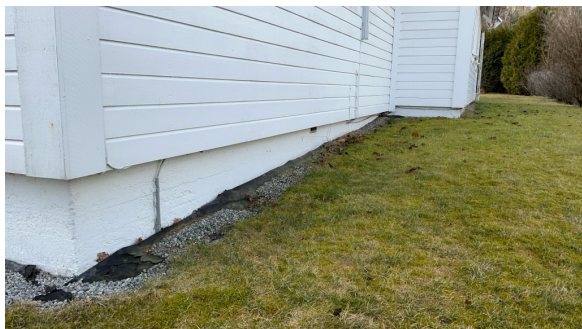
TG 2 Terrengforhold

Gamle avløpsrør har høy risiko for lekkasjer, tilbakeslag og dårlig vannkvalitet. Skader er ofte ikke forsikret, og det kan bli svært kostbart å vente for lenge med å bytte dem.

- Avløpsanlegget må sjekkes.
