# Tilstandsrapport

Boligbygg med flere boenheter

Sulitjelmaveien 10 A, 8007 BODØ

Befaringsdato: 23.05.2025

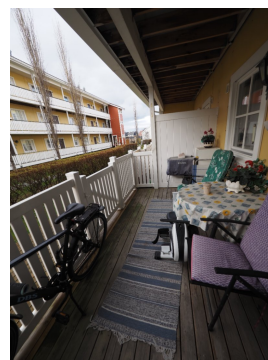
### ! TG 2 Balkonger, terrasser og rom under balkonger

Det har vært problemer med lekkasje fra balkongen over ved balkongdøren. Rekkverket er litt løst

Det er gjort utbedringer for å ordne lekkasje fra Borettslaget. Rekkverk bør festes bedre borettslagets ansvar

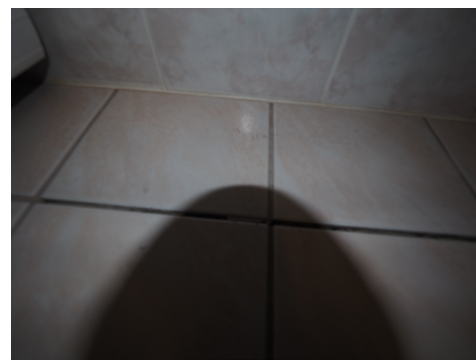
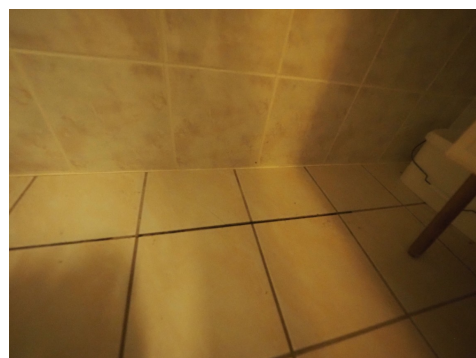
## ! TG 2 Overflater vegger og himling

- Det er påvist at noen fliser har bom (hulrom under).
- Det er avvik:

Det er påvist fiser som er løse mot vegg som dusjkabinettet står på. Dette er trolig en setningsskade mellom modulene. Fliser er løse og gulvet må legges på nytt for å i vare ta tilfredsstillende fuktsikring av badegulvet.

- Påviste skader må utbedres.
- Tiltak:

Det anbefales å legges nye fliser på badegulvet

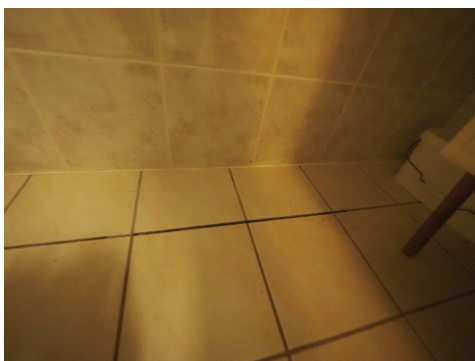
## ! TG 2 Overflater Gulv

Fliser på gulv med fall til sluk. Ikke tilfredsstillende fall til sluk etter forskriften.

- Det er mulighet for at det kan forekomme vannlekkasje på våtrommet hvor vann ikke vil gå til sluk.
- Det er påvist at høydeforskjell fra topp slukrist til gulv/synlig topp membran ved dørterskel er mindre enn 25 mm.
- Det er påvist at noen fliser har bom (hulrom under).
- Det er påvist avvik i fallforhold til sluk i forhold til krav i forskrift på byggetidspunktet.
- Det er påvist sprekker i fliser.

Sprekker i fliser mot vegg. Løse fliser.

- Eventuelt lekkasjevann fra utstyr utenfor dusjsone vil ikke ha en naturlig vei til sluket. Dette kan føre til at vann samler seg på gulvet og potensielt renner ut av rommet eller trenger inn i konstruksjonen.
- Påviste skader må utbedres.
- Dersom tiltaket ikke utføres, kan dette over tid føre til at flisene løsner eller sprekker, spesielt ved belastning eller bevegelser i konstruksjonen.

Det må legges nye fliser på badegulvet for å gulvet skal tåle vannbelastningen til badet.

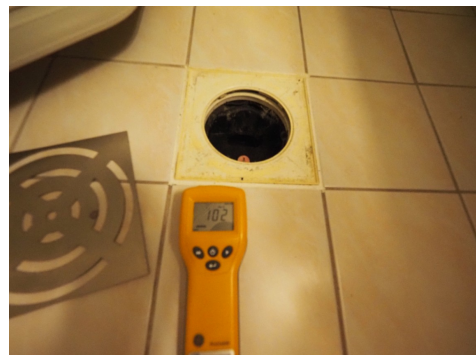
## TG2 Sluk, membran og tettesjikt

Sluk under dusjkabinett vanskelig å besiktige. Målt med fukt indikator og ikke funnet for høye verdier i baderommet.

- Mer enn halvparten av forventet brukstid er passert på membranløsningen.

- Det er viktig å merke seg at levetiden til en membran varierer basert på kvalitet, installasjon og bruk. Eldre membraner kan bli sprø og sprekke opp, noe som fører til at de mister sin vanntettende funksjon. Dette kan resultere i vannlekkasjer gjennom vegger og gulv og fuktskader.
