Tilstandsrapport

Rekkehus

Sørhaugveien 25, 4336 SANDNES

Befaringsdato: 24.10.2024

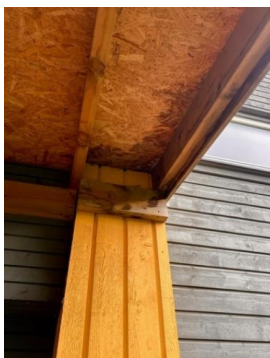
Takkonstruksjon er forankret/montert mot yttervegg til bolig, med synlig tegn til at vann renner mellom tak og yttervegg.

Lekkasje i overgang tak vegg.

Det må regnes med utbedring/montering av beslag i overgang tak/vegg, slik at vann som treffer yttervegg ledes ut på taktekking.

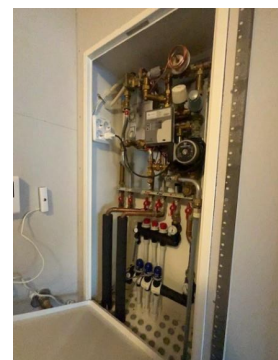
Rørskap for fjernvarme.

Rørkoblinger over og under termostat har irr av slik grad at lekkasje vil oppstå om kort tid.

Det anbefales utbedring av fagmann for unngå lekkasje i rørskap.

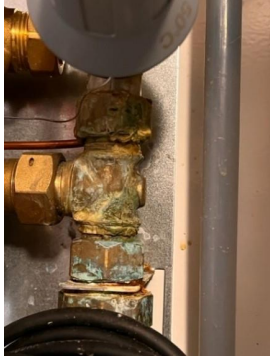
Irr på rørkoblinger.
