Tilstandsrapport

Rekkehus

Sørhaugveien 25, 4336 SANDNES

Befaringsdato: 24.10.2024

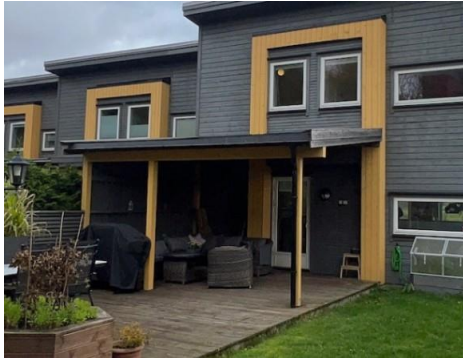
Takkonstruksjon er forankret/montert mot yttervegg til bolig, med synlig tegn til at vann renner mellom tak og yttervegg.

Overgang taktekking/yttervegg er ikke fagmessig utført og med risiko for råteskader i kledning.

Takoverbygg til terrasse.

Det må regnes med utbedring/montering av beslag i overgang tak/vegg, slik at vann som treffer yttervegg ledes ut på taktekking.

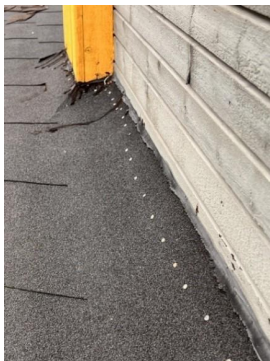
Overgang takteking og yttervegg er ikke fagmessig utført.

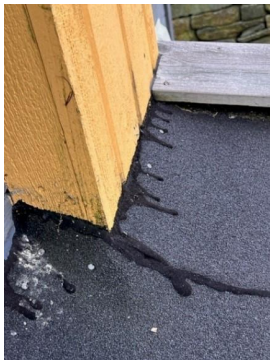
Lekkasje punkt.

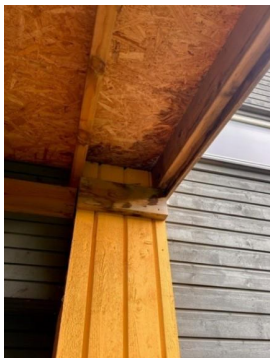
Lekkasje i overgang tak vegg.

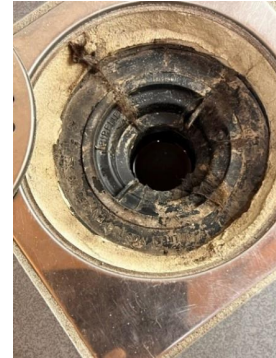
Sluk

Det er 2 plast sluker i gulvet og smøre membran med dokumentert utførelse.

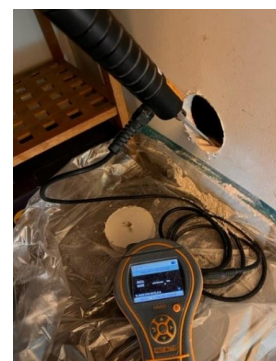
Hulltaking er foretatt uten å påvise unormale forhold. Hulltaking er foretatt ved/i gang. Fuktkvotemåling (vekt%) i konstruksjonen ble målt til 0.

Fuktmåling i vegg mot våtsoner u etg.

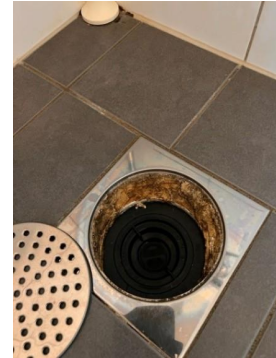
Sluk

Det er 2 plast sluker i gulvet og smøre membran med dokumentert utførelse.

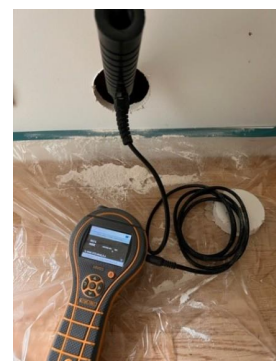
Hulltaking er foretatt uten å påvise unormale forhold. Hulltaking er foretatt ved/i gang. Fuktktivemåling (vekt%) i konstruksjonen ble målt til 0.

Fuktmåling i vegg mot våtsoner.

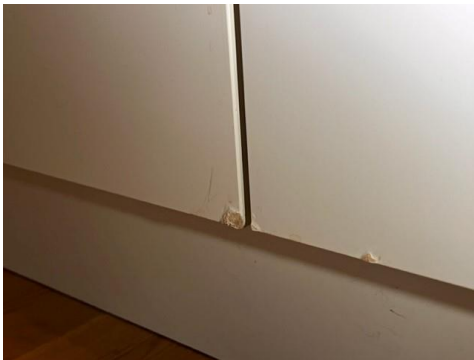
- Det er påvist skader på overflater/kjøkkeninnredning utover normal slitasjegrad.

Kjøkkendører under vask har noe fuktskader.

Fuktskade på fronter/dører til kjøkken.

- Det må påregnes lokal utbedring/utskifting.

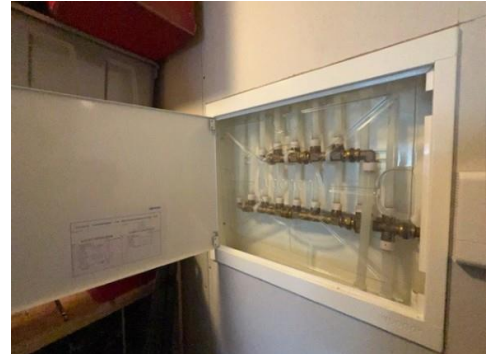
Innvendige vannledninger er av plast (rør i rør). Det er besiktiget i rørskap.

Fordelerskap for rørskap.
