Tilstandsrapport

Tomannsbolig

Borghild Langaards veg 52, 2208
KONGSVINGER

Befaringsdato: 13.04.2026

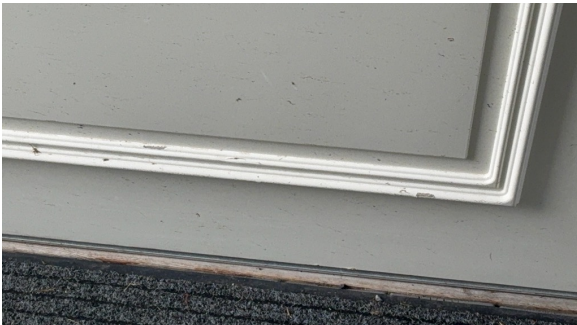
Det er slitasje på overflater.
Levegger har løs innfesting.

Vedlikehold av overflater.

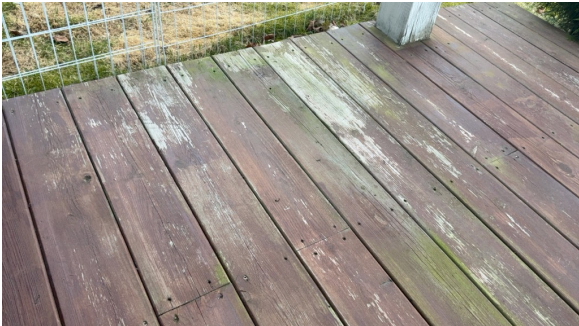
Eksempel på slitasje.

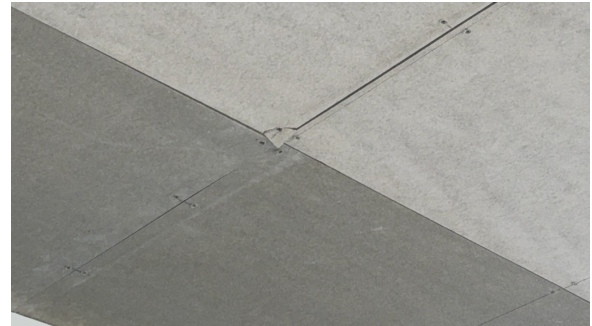
Sprekk i himlingsplate.

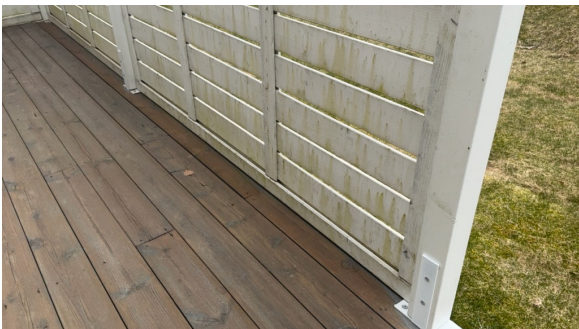
Eksempel på slitasje.

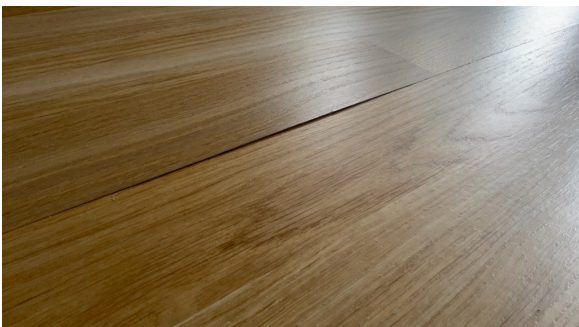
Lamell på parkett reiser seg på ett sted i stue.

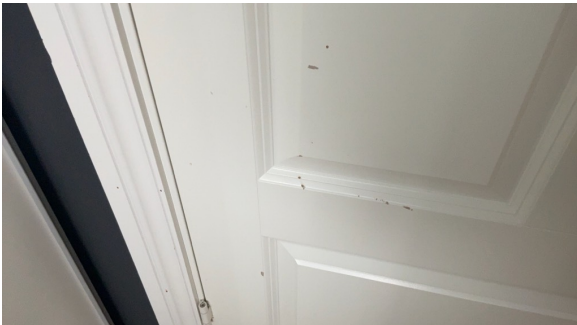
Det er bruksmerker på de fleste dører.

Eksempel på bruksmerker.

Vedlikehold av overflater.

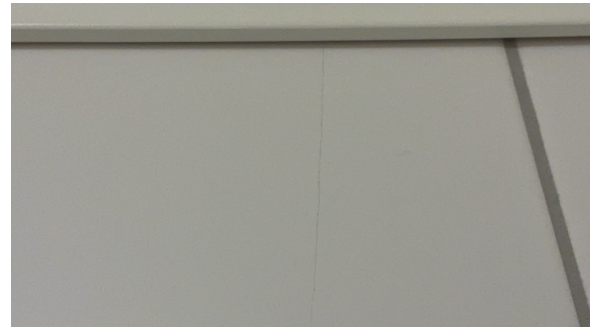
Silikon i dusj sprekker opp.

Sprekk i overflate på en flis på yttervegg.

Utskifting av silikonfuge som sprekker opp.

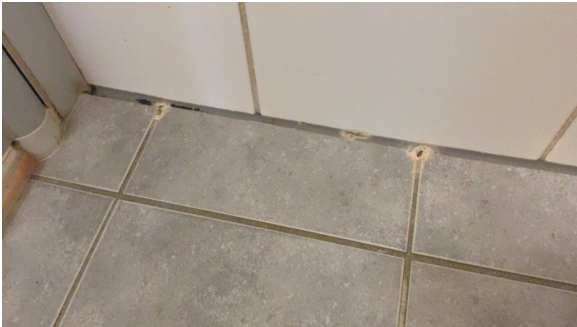
Stedvis noe misfarging på fuger.

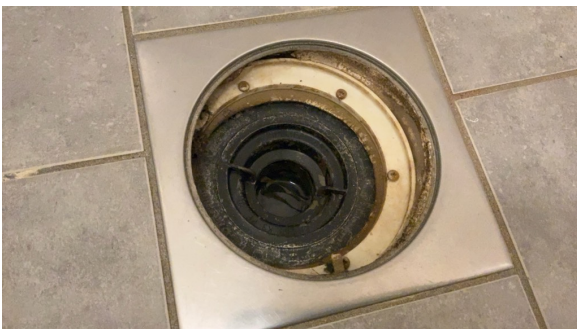
Sluk av plast. Det kan ses mansjett i tilslutning på klemring på sluk, utover dette er det ukjent med membran.

- Mer enn halvparten av forventet brukstid er passert på membranløsningen.

Utførelse av membran er ikke dokumentert.

- Overvåk tilstanden jevnlig. For å få tilstandsgrad 0 eller 1 må tettesjiktet skiftes ut, men tidspunktet for når dette er nødvendig er vanskelig å si noe om.

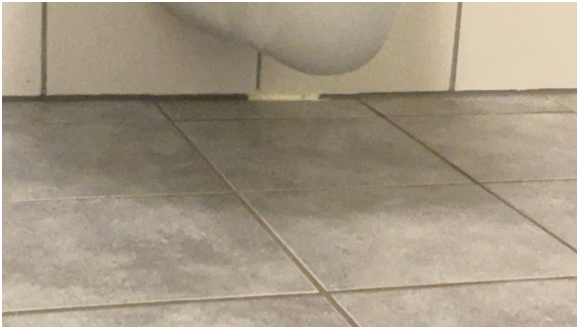
Innredninger har komponenter som har passert halvparten v forventet brukstid.

Spalte for synliggjøring av lekkasjevann under toalett er fuget igjen.

Noe svelling nederst på innredning inn mot dusj.

Åpning av spalte for lekkasjevann under toalett.

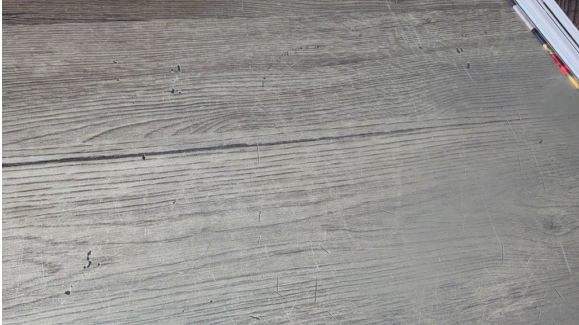
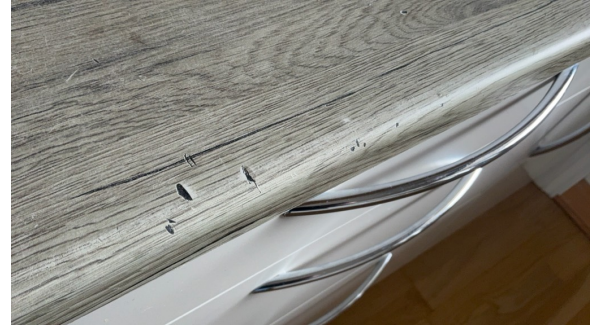
Det ser ut som benkeplate er laminert på nytt, det er en del merker og hakk i overflater. Fronter på selve innredningen fremstår helhetlig.

Det er ikke nødvendig med tiltak ut fra funksjon.

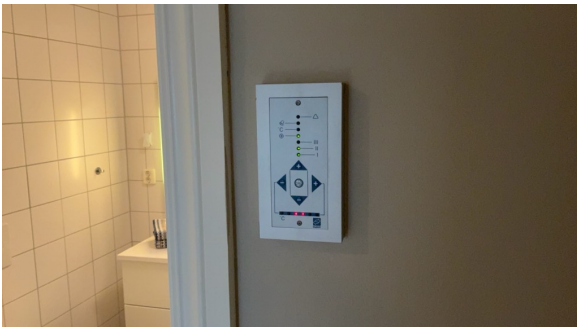
Anlegget er på ca. halvparten av forventet brukstid.

Styringspanel i entre.

Det er ikke nødvendig med tiltak utover normalt vedlikehold og servicer.
