# Tilstandsrapport

Boligbygg med flere boenheter

Elvevegen 20H , 4480 KVINESDAL

Befaringsdato: 04.02.2026

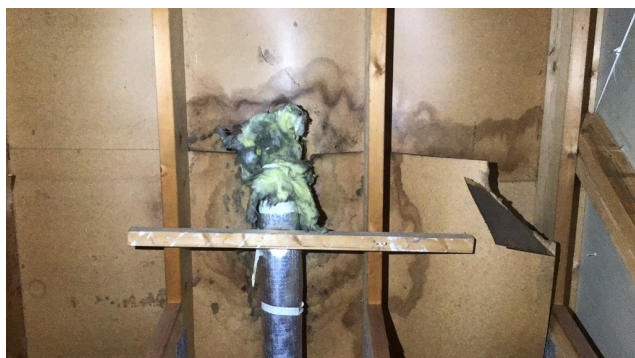
- Det er påvist fuktskjolder/skader i takkonstruksjonen.
- Ventilering/lufting av takkonstruksjon vurderes å være noe begrenset. Årsak til begrenset lufting av kaldt loftet vurderes å være at det ikke er etablert luftespalte på den ene siden for lufttilførsel av luft til kaldt loftet

Fukt merker rundt gjennomføringer

- Det må gjøres nærmere undersøkelser.
- Det må gjøres nærmere undersøkelser av fuktmerker rundt gjennomføringer i yttertaket.
- Det bør gjøres tiltak på og forbedre tilt luften til kaldt loft med etablering av luftespalte i nedkant av taket på begge sider

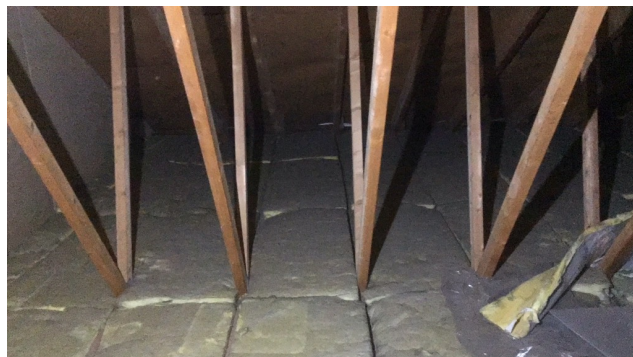
Begrenset tilluft i nedkant tak

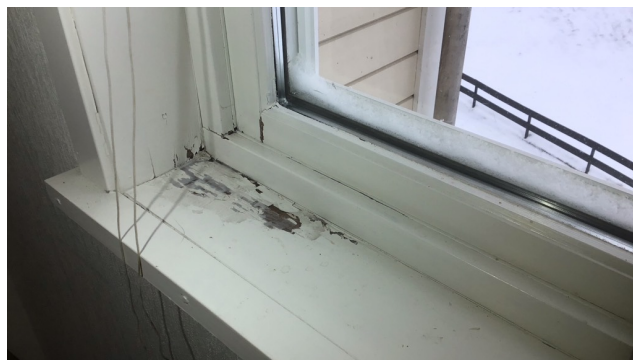
- Karmene i vinduer er slitte og det er sprekker i trevirket.

Vinduer har varierende tilstand. Generelt fremstår vinduene med alderstegn og værslitasje og har vedlikeholdsbehov.

Fukt merker

- Det må påregnes noe vedlikehold og at enkelte vinduer må skiftes ut.

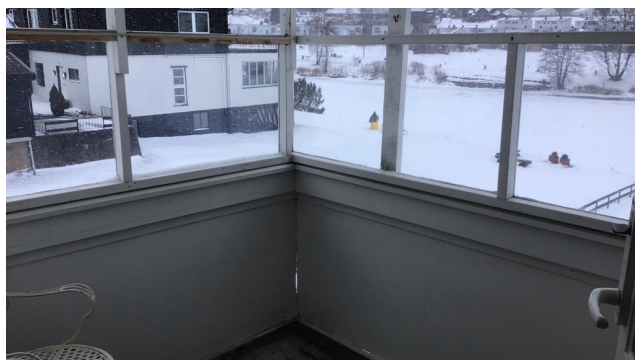
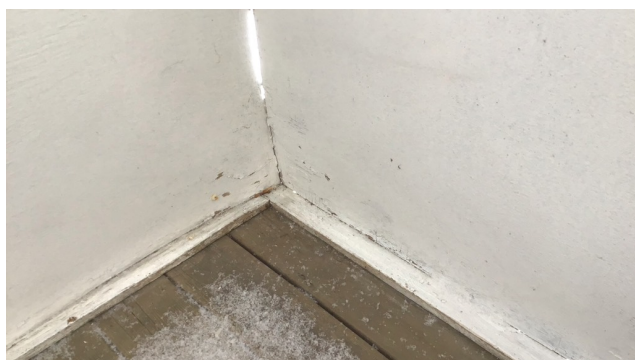
- Det er avvik:
- Det er påvist fukt skader i plater montert på rekkverket

Fukt skader i nedkant plater på rekkverket

-Gjennomføre ytterligere undersøkelser og foreta utbedring/utskifting av skade plater.

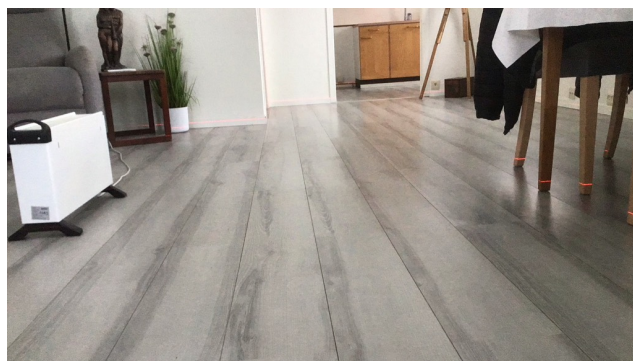
- Det er målt høydeforskjell på mellom 15-30 mm gjennom hele rommet. Tilstandsgrad 2 gis med bakgrunn i standardens krav til godkjente måleavvik.

- For å få tilstandsgrad 0 eller 1 må høydeforskjeller rettes opp. Det vil imidlertid sjelden være økonomisk rasjonelt som et enkeltstående tiltak i en bolig som dette. Dersom boligen en gang skal renoveres, kan man vurdere slike tiltak.

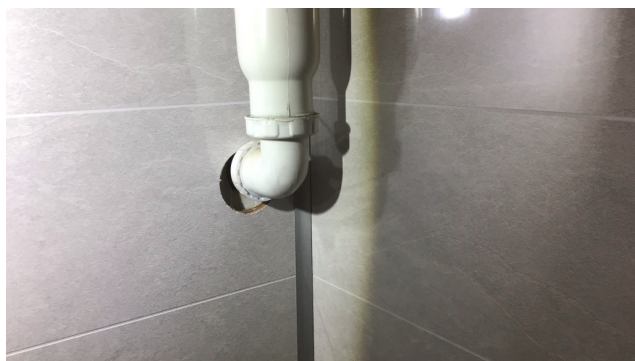
- Det er avvik:  
-Det er registrert utettheter rundt rør gjennomføringer i våtromsplater som vil øke faren for fuktskader i vegg

Utettheter rundt rør

- Tiltak:  
-Det må gjøres tiltak rundt rørgjennomføringer i vegg for å forhindre skader i konstruksjonen

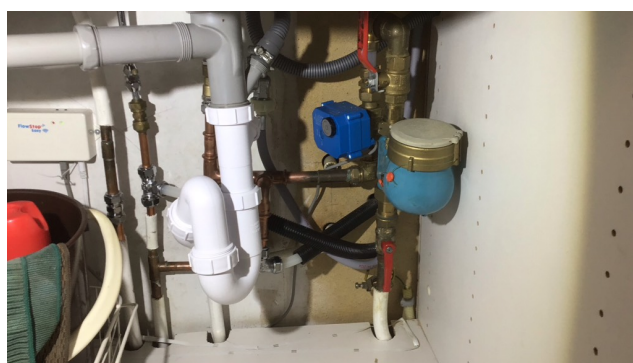
Kobber rør som har oppnådd alder som gjør at det er begrenset gjenværende brukstid  
Normal levetid for vannrør av kobber, vannrør av plast er 25-75 år.  
Normal levetid for avløpsrør av støpejern er 25-100 år  
TG gis for normal slitasjegrade og at det ikke ble registrert lekkasje på befaringsdagen, men vet ved fremtidig renoveringer der konstruksjon åpnes, anbefales det utskifting av vannrør som er over 25 år

- Det er ikke behov for utbedringstiltak siden anlegget fungerer i dag, men ut ifra alder kan skader plutselig oppstå på eldre anlegg.
- Ved renovering av boligen anbefales det at alle vannrør skiftes.
