**Fritidsbustad**  
**Mjølfjelltunet 7**  
**5706 Voss**

**Utført av:**  
 Takstmann  
**Bjørnar Helland**  
 Dato: 24/11/2025

**VERDIBYGG<sup>AS</sup>**  
 BYGG OG TAKSERING

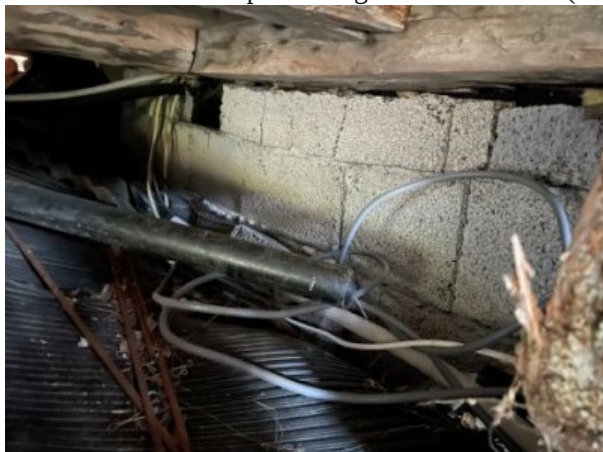
- Grove sprekker i grunnmur av Leca (mellom hovudkonstruksjon og tilbygg mot aust).
- Setningar og sig er registrert.
- Skeivheiter.

Sprekkene kjem truleg av bevegelse mellom eldre bygning og tilbygg. Leca toler lite bevegelse, og det oppstår lett sprekker når konstruksjonar set seg ulikt. Skeivheiter og registrert sig støttar vurderinga av ujamne rørsler over tid. Sprekkene har normalt avgrensa konstruktiv tyding, men vil føra til svekkelsar dersom utviklinga held fram. Det vert anbefalt jamnleg kontroll for å overvåke vidare utvikling av sprekker, skeivheiter og setningar.

**Merknader:** Grove sprekker i grunnmur av Leca (mellom hovudkonstruksjon og tilbygg mot aust).

Kostnadsoverslaget knytt til TG 3 omfattar utbetring av registrerte avvik, som sprekkar, skeivheiter og lokale setningsskadar. Summen gjeld utbetring av enkeltpunkt og avgrensa tiltak, og inneber ikkje utskifting av heile bygningsdelen.

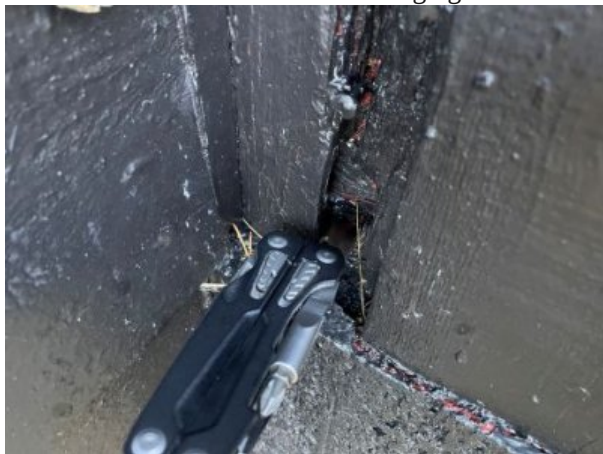
- Fukt og pågåande råte er registrert i enkelte kledningsbord og i ei opning inn til bunnsvill.
- Opningar i overgang mellom liggande og ståande trekledning er ikkje tetta.
- Sprekker i trekledning.
- Trevirke står i direkte kontakt med terreng på enkelte område.

Fukt og råte i kledning og for eit punkt i bunnsvill tyder på at delar av veggkonstruksjonen har vore utsett for vedvarande fuktbelastning og manglande vedlikehald. Opningar mellom ulike typar kledning kan gi innsig av vatn og påskunde råteutvikling. Trevirke i direkte kontakt med terreng er særleg utsett for fukt og nedbryting, og dette aukar risikoen for vidare skadeutvikling. Sprekkdannning i kledning kan òg vere eit teikn på aldring og uttørking, og kan bidra til at vatn trengjer inn bak kledninga.

**Merknader:** Råte i deler av kledning og u-tildekka bunnsvill.

Det bør gjennomførast utbetring av råteskada trekledning og bunnsvill, samt tetting av opningar i overgangar. Trevirke som står i direkte kontakt med terreng bør frigjerast frå bakken for å redusere fuktbelastning. Vidare overvaking er nødvendig for å avdekke eventuell utvikling.

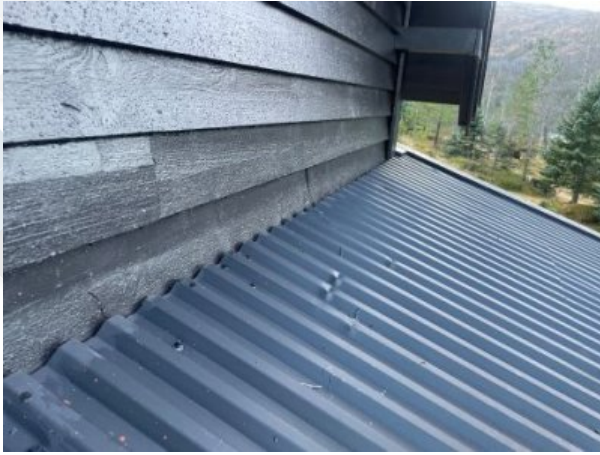
- Manglande lufting i takkonstruksjonen under taktro.
- Feil oppbygging av lekter under taktekinga.
- Inntørka fuktskjolder på kaldtloft.
- Det manglar tilkomst til kryperom utanfor kneveggar. Kontroll av innsida er difor begrensa.
- Takrenner manglar.
- Arbeidet er ikkje fagmessig utført.

Lufting av takkonstruksjonen skal normalt etablerast under taktroa, mellom isolasjonen og undertaket, for å sikre luftgjennomstrøyming og redusere risiko for kondens og fuktbelastning. Det er ikkje observert slik lufting, noko som gjer takkonstruksjonen sårbar for fuktrelaterte skadar.

**Merknader:** Usikker overgang mot vegg.

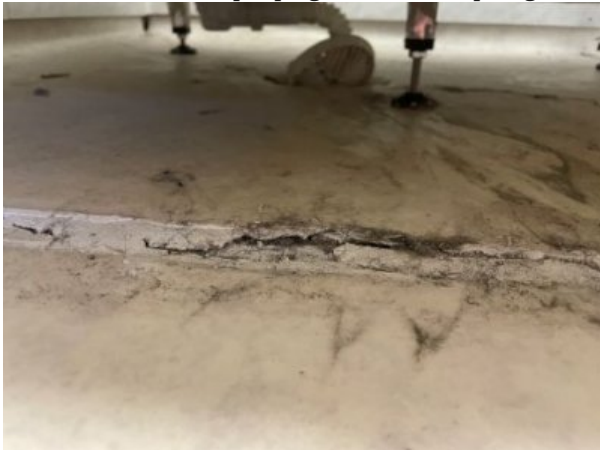
Manglande fall medfører at vatn blir ståande på golvet, med risiko for fuktinntrenging i konstruksjon. Skadar og opningar i belegg, samt manglande tetting i overgangar, gir redusert fuktsikring og auka risiko for vassinnsig. Dette er nærare vurdert i pnkt. 7.1.3.

**Merknader:** Eksempel på grove skadar/opningar i våtromsbelegg.
