**TAKSTTEKNIKK AS – MNTF**

SKADE NR. 202403244 Refnesveien 32, 8700 Nesna

BEFARING: 7 mai 2024

KORT OM BYGNINGEN. Enebolig i 1,5 etasje med kjeller. En mindre del av kjelleren har full høyde, men det meste er krypkjeller. Huset er utleid.

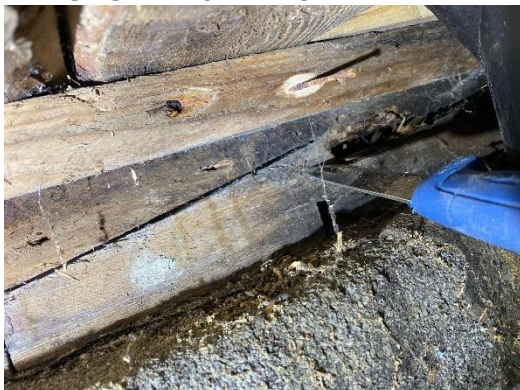
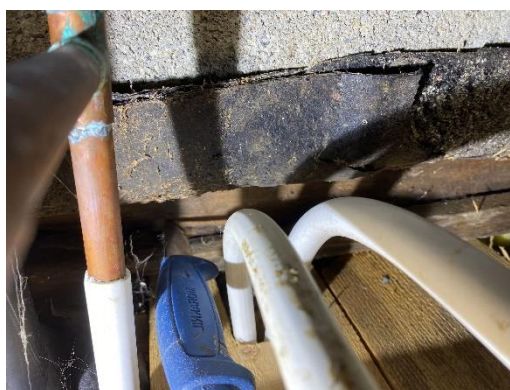
Som bildene ovenfor viser så er svilla misfarget og noe skadet der den er skjøtet ca 10x5 cm. Dette er like ved vann og avløpsledningene og kan f.eks skyldes en tidligere lekkasje. Prøving med kniv viser at treverket er fast.

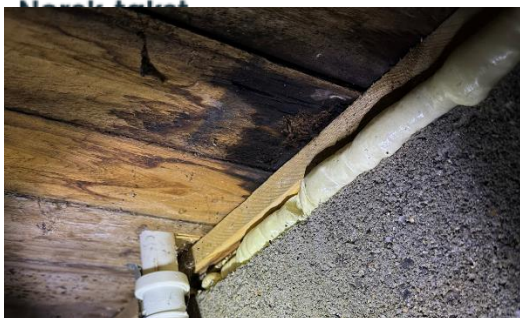
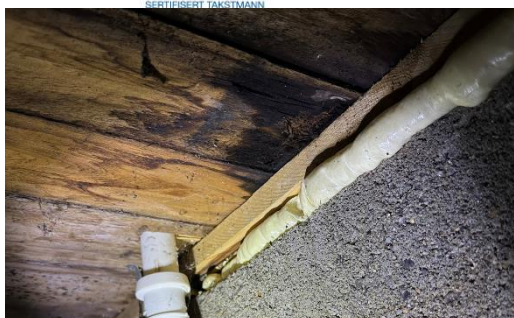
Bildene over viser misfarging og begynnende råte i gulvbord under stubbloftgulvet. Fukten ser ut til å ha kommet ovenfra eller innn i overgangen vegg og mur. Her er det for ikke lenge siden lagt inn friskt treverk, papp og skummet mot muren. Jeg kan ikke se om svilla er skiftet eller om det er lagt til ekstra svill. Fukten virker å være stoppet og råten under kontroll.

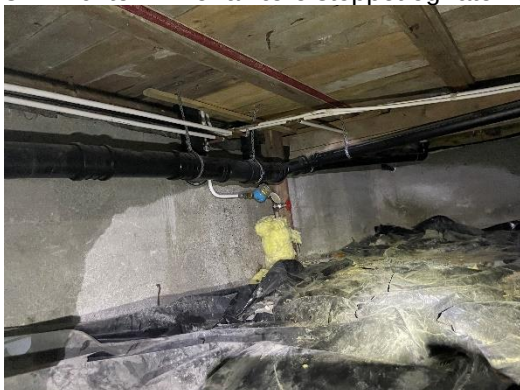
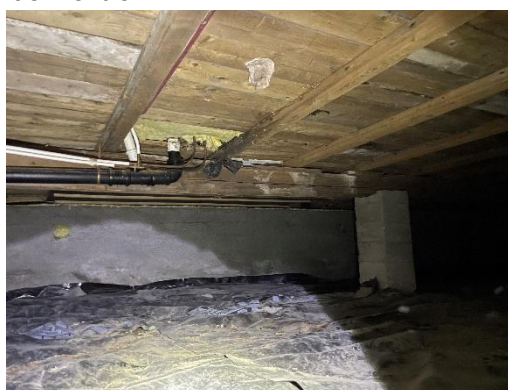
Bildene over viser resten av det aktuelle rommet i kjelleren (mot øst). Bakken er dekket med tett plast. Det er ikke synlig misfarging eller skade på gulvet generelt. Vann og avløp er uisolert og minst en ventil er tettet med glava. Jeg regner med det er gjort for å hindre at rørene fryser.

GENERELL OBSERVASJON: Kjelleren er ikke tilstrekkelig ventilert med bare en ventil. Klimaet i kjelleren er likevel ok ved befaring og treverket ser generelt bra ut. Befaringen ble gjort på en varm dag i mai med god vind fra vest. Grunnen er tildekket med tett og kraftig plast. Ventilen mot øst bør åpnes, men da må samtidig alle rør i krypkjelleren isoleres godt ellers vil man få problem med frosne rør.

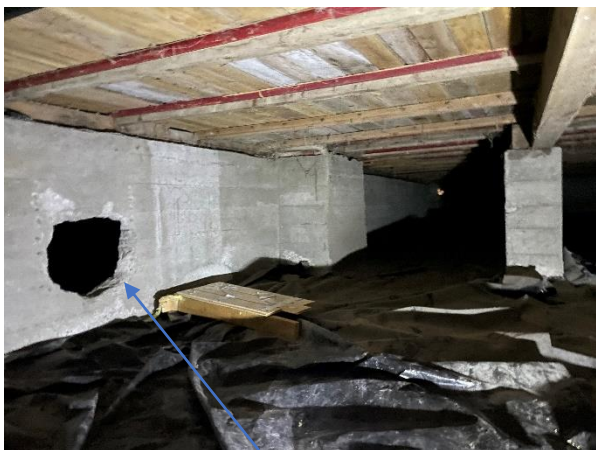
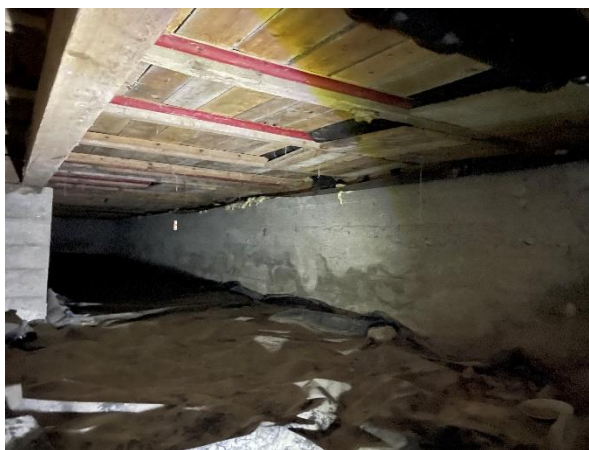
Bildene ovenfor her viser det første rommet man kommer til i kjelleren (mot vest). Bakken er dekket med tett plast. Her er hull i vegg inn til rommet med vannledninger og en åpen ventil i vegg mot vest.
