# Tilstandsrapport

Enebolig

Refsnesvegen 32, 8700 NESNA

Befaringsdato: 20.02.2025

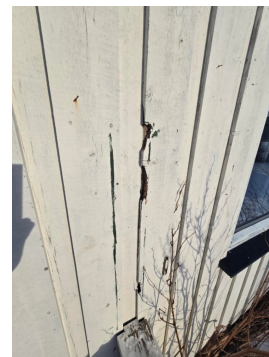
- Det er påvist spredte råteskader i bordkledningen.
- Det er ingen musesperre i nedre kant av konstruksjon.

Bildet viser råteskadet kledning i sør/vestveggen. All kledning som er råteskadet må skiftes ut.

- Råteskadet trekledning må skiftes ut.
- Musesperre må etableres.

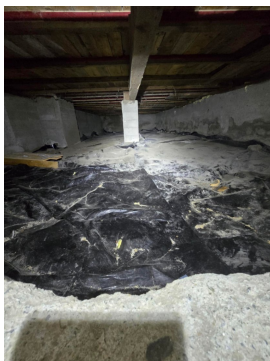
- Det er påvist indikasjoner på noe fuktgjennomtrenging i kjellergulv.
- Det er påvist indikasjoner på noe fuktgjennomtrenging inn i kjellermur.
- Kjeller har begrenset ventilering/luftgjennomstrømning.

Bildet viser krypkjeller med noe lite ventiler og ventilering. Etabler flere ventiler vil føre til en bedre ventilering av krypprommet.

- Bedre ventilering må etableres.

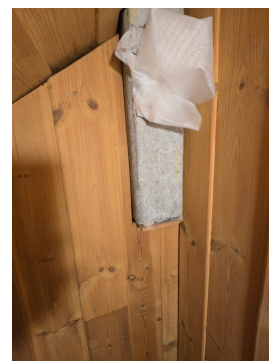
Asbest i fast form utgjør normalt ikke en umiddelbar helserisiko så lenge materialet er intakt og ikke avgir støv. Problemet oppstår dersom kanalen blir skadet, slipes, sages eller på annen måte forstyrres, da asbestfibre kan frigjøres til luften og være skadelige ved innånding.

bildet viser deler av asbestkanal på toalett rommet.

Det anbefales at kanalen ikke røres eller bearbeides uten at nødvendige sikkerhetstiltak iverksettes. Dersom det planlegges renovering eller endringer på toalettrommet, bør en fagperson innen asbestsanering kontaktes for vurdering av tiltak. Dersom boligeieren ønsker å fjerne kanalen, må dette utføres av en godkjent aktør i henhold til gjeldende regelverk for håndtering og fjerning av asbestholdige materialer.

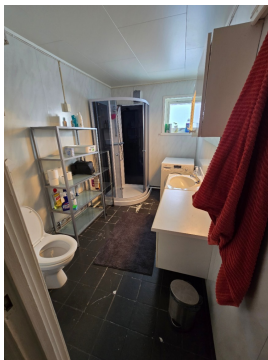
Badet har vegger kledd med våtromsplater og et tak med malte himlingsplater. På gulvet er det fliser, men disse har flere sprekker og skader. Det er registrert utilstrekkelig fall til sluk, og det mangler en tett dørterskel, noe som gjør at gulvet ikke tilfredsstiller dagens krav til avrenning.

Membranen er av ukjent alder, og det finnes ingen dokumentasjon på utførelsen. Sluket er plassert delvis under dusjkabinettet, noe som gjør det vanskelig å inspisere og rengjøre. Det ble ikke registrert synlige tegn til lekkasjer eller råteskader, men ettersom gulvet har sprekker, anbefales det å legge nye fliser og samtidig legge ny membran for å sikre tetthet.

Ventilasjonen på badet er avstengt, noe som gjør at fuktigheten ikke ledes ut på en tilfredsstillende måte. Det er en ventil over dusjkabinettet, men denne er vanskelig å åpne da snoren henger ned på baksiden av kabinettet. Dårlig ventilasjon kan føre til fuktproblemer over tid, og det anbefales derfor å gjenåpne eller etablere en fungerende avtrekksløsning.

Bildet viser bad som må regnes med oppgraderings behov. Påregne totalrenovering

- Våtrommet må totalrenoveres. Alle forhold med tettesjikt, våtsone, sluk m.m. må dokumenteres.

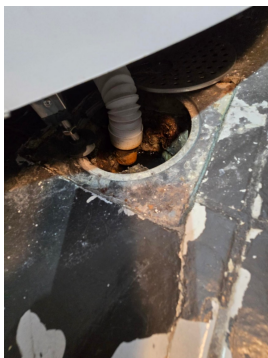
Bildet viser gammel sluk og sprukne fliser

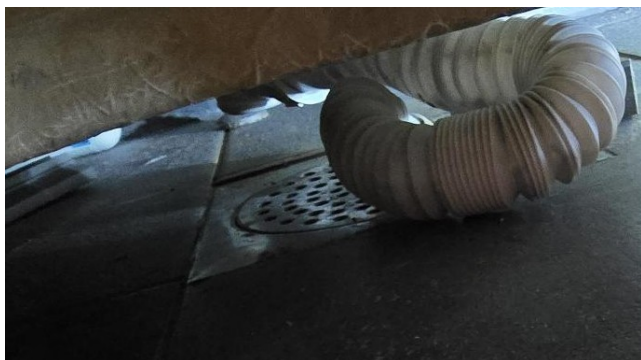
Bildet viser ny sluk som ligger under dusjkabinett
