Tilstandsrapport

Enebolig

Hersvikvegen 93, 6929 HERSVIKBYGDA

Befaringsdato: 14.04.2026

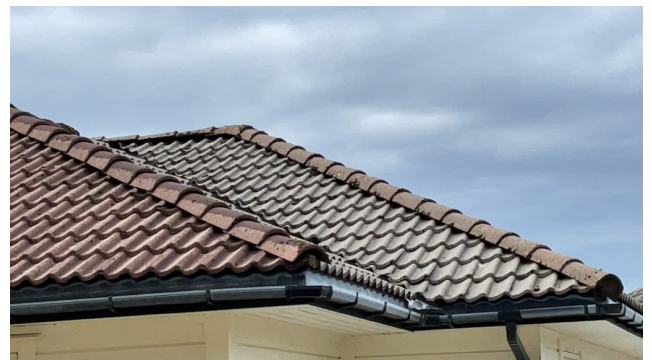
TG 2 Taktekking

Betongtakstein i fra byggeår 1978 på største delen av takflaten.

Betongtakstein i fra 1992 på tilbygg.

- Mer enn halvparten av forventet brukstid er passert på taktekkingen.

Betongtakstein har en forventet levetid på mellom 30 og 50 år.

Halvparten av forventet levetid på taksteinen er passert.

- Overvåk tilstanden jevnlig. For å få tilstandsgrad 0 eller 1 må tekkingen skiftes ut, men tidspunktet for når dette er nødvendig er vanskelig å si noe om.

Det er ikke montert snøfangere på taket, snøfangere skal monteres der snø- og isras fra tak kan skade personer, gjenstander, underliggende bygningsdeler eller installasjoner.

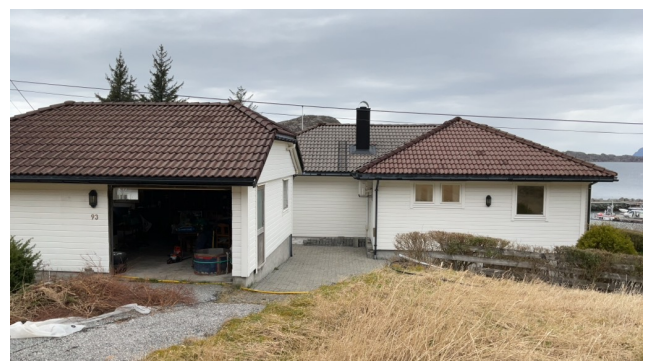
TG 2 Vinduer

Som følge av alder på vinduer må dette jevnlig kontrolleres for punktert vindusrute og råteskader i karm/belistning.
Grunnet alder på vinduer vil restlevetid være vanskelig å anslå.
Vinduer må skiftes ved behov.
