# HERSVIKVEGEN 93 - Ditt neste hjem?

Befaringsdato: 14.04.2026

Rapportdato: 20.04.2026

## ENEBOLIG

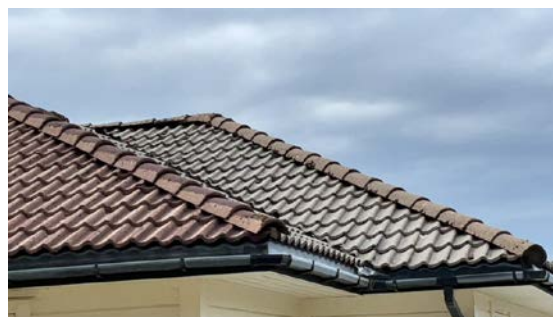
Det er ikke montert snøfangere på taket, snøfangere skal monteres der snø- og isras fra tak kan skade personer, gjenstander, underliggende bygningsdeler eller installasjoner.

Betongtakstein i fra byggeår 1978 på største delen av takflaten.  
Betongtakstein i fra 1992 på tilbygg.  
Siden taket (takkonstruksjon, taktekking og skorstein) kun er observert fra bakkenivå, er vurderingen begrenset av dette. Det er ikke sikkerhetsmessig forsvarlig å bevege seg ut på taket eller observere fra stige. Selv om det ikke er avdekket skader under befaringen, betyr ikke dette at det ikke foreligger skader som en besiktigelse på taket kan avdekke. Vær oppmerksom på denne risikoen. En undersøkelse av taket kan utføres av en fagperson under tilstrekkelige sikkerhetsforhold.

- Overvåk tilstanden jevnlig. For å få tilstandsgrad 0 eller 1 må tekkingen skiftes ut, men tidspunktet for når dette er nødvendig er vanskelig å si noe om.

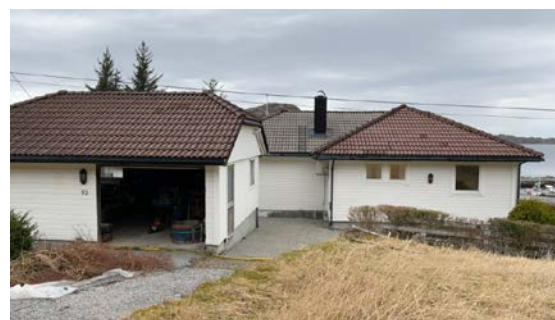
Loftet virker tørt og det er ikke tegn til fuktskader i undertak.

- Lokal utbedring bør utføres.

Lufting ved raft bør vurderes å åpnes på deler av tak.

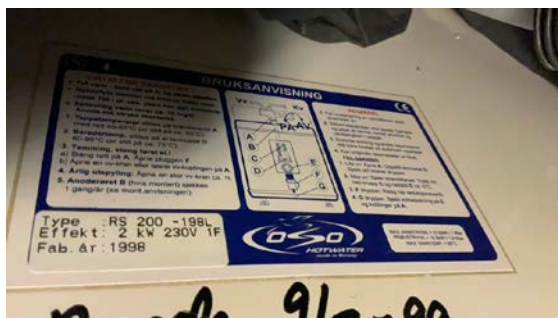
Det er ikke behov for utbedringstiltak utifra at tanken fungerer i dag, men utifra alder kan skader plutselig oppstå på eldre tanker.

- Det er ikke behov for utbedringstiltak siden tanken fungerer i dag, men ut ifra alder kan skader plutselig oppstå på eldre tanker.
- Andre tiltak:
