# Tilstandsrapport

📍 Skansen terrasse 21, 1062 OSLO

# gnr. 109, bnr. 43

Befaringsdato: 14.08.2025

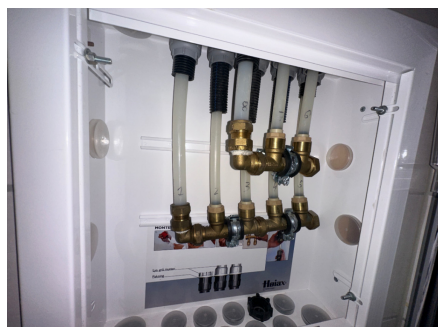
Tilførselsrør av kobber i våtrom ved stoppekrana er vurdert til å ha en alder, som tilsier at anbefalt brukstid er passert. På bakgrunn av alderen er det grunn til å varsle om risiko for skjulte avvik, svekket funksjon, usikker restlevetid eller lignende forhold som utvikles over tid.

Stoppekraner plassert på bad

Eldre vanntilførsel bør vurderes av en fagmann, da sjansen for at lekkasje kan oppstå er større med eldre rør. Vannrør fungerer tilfredstillende med dagens løsning.

Det anbefales å montere Waterguard/ vannstopper på vanninstallasjoner på kjøkken. Unnlatt montering av Waterguard, kan føre til større skader på nærliggende konstruksjoner ved lekkasje fra vannrør.
