# Harsjøveien 644 7375 RØROS

## Tilstandsrapport Eierskifte

Boligtype: Fritidsbolig

Byggeår: 1977

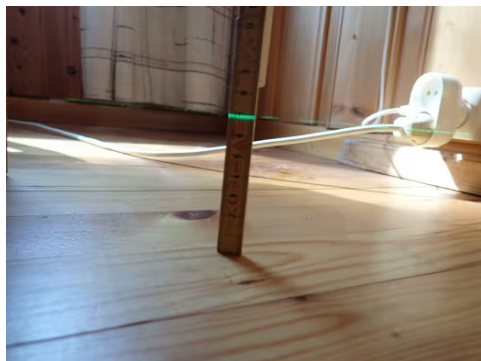
Skjevhet på innvendig gulv. Målt til ca. 29 mm.

-Det er vanskelig å kontrollere under bygningen på grunn av lav høyde til terrengtet. Synlige fundamenter fremstår uten skader, men det er registrert skjevheter på gulv, som indikerer at det er eller har vært bevegelser i grunnen.

-Med bruk av nivelleringslaser ble det registrert totalt avvik på mellom 15 og 30 mm. Avviket er påvist i stue/kjøkken ved stikkprøvernålinger, og høyeste avvik er målt til ca. 29 mm. Gulvet har en forhøyning midt i rommet, og går nedover mot endene. 1 bærebjelke under stue registreres å ikke ligge an på bærepunkt på undersiden. Bevegelser i grunnen er en mulig årsak til skjevhetene.

-Observasjoner anbefales over tid for å bekrefte eller avkrefte en negativ utvikling med tanke på påviste skjevheter. Tiltak kan vurderes deretter. En forhøyning av bygget kan også være hensiktsmessig, for å kunne ha bedre kontroll over fundamenteringen.

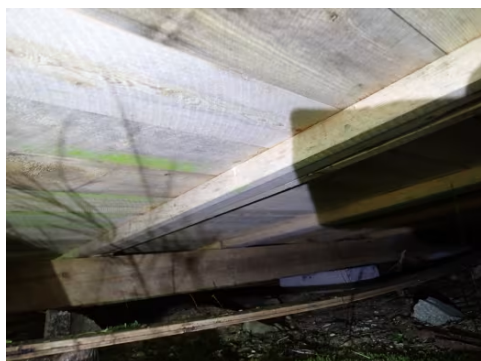
Oversiktsbilde under boligen.

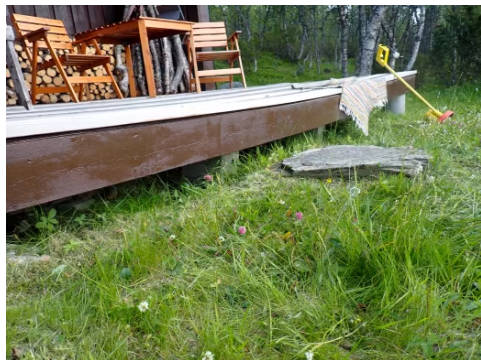
Tydelig skjevhet i konstruksjonen.

| Type | Terrasse |
|---|---|
| -Skjevheter må rettes opp, og årsaken til skjevhetene bør utbedres. Nærmere undersøkelser anbefales.<br>-Bord med manglende innfesting bør utbedres.<br>-Det kan vurderes rengjøring og overflatebehandling for å forlenge levetiden på terrassebordene. | |

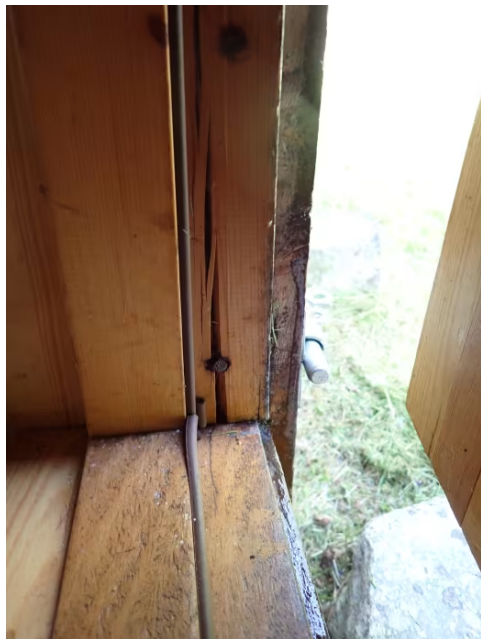
Sprekk i dørkarm.

-De eldre vinduene har harde og til dels utette pakninger. Ytterdørene har harde og utette pakninger, samt at det mangler pakning på boddøren.  
-Det er en større sprekk i karmen på staldøren ut fra det ene vindfanget, og døren er noe skjev mot karmen.  
-Det er merker mellom de koblede glassene på balkongdøren og bodvinduet som kan indikere utettheter eller tidvis fukt mellom glassene.  
-Ytterdør ut fra bod tar i karm.  
-Det ene soveromsvinduet har tegn på punktert glass, men dette er noe vanskelig å påvise uten at vinduene er tilstrekkelig rengjort.  
-Eldre vinduer og dører er stedvis slitt/misfarget i utvendige karmmer. Dette gjelder ikke boddøren.  
-De eldre vinduene har isolerglass eldre enn 30 år. Dette medfører økt risiko for punktering.

-Pakninger i eldre vinduer og dører bør utbedres. Harde, utette og manglende pakninger kan føre til kaldtrekk.  
-Se an muligheten for lokal utbedring av sprekk i dørkarm på staldøren fra vindfanget. Døren har også behov for justering.  
-Undersøk vinduer og balkongdør med tanke på merker mellom glass. Fukt mellom glassene kan føre til skader over tid.  
-Boddøren bør justeres.  
-Jevnlig kontroll av isolerglass anbefales med tanke på økt risiko for punktering. Rengjøring av vinduer må påregnes, slik at man kan kontrollere tilstrekkelig med tanke på eventuell punktering av glass. Om glass er punktert kan selve glasset skiftes, eller hele vinduet.  
-Jevnlig vedlikehold av vinduer og dører er påregnelig som følge av alder og slitasje. Dette for å forlenge levetiden og unngå skader.

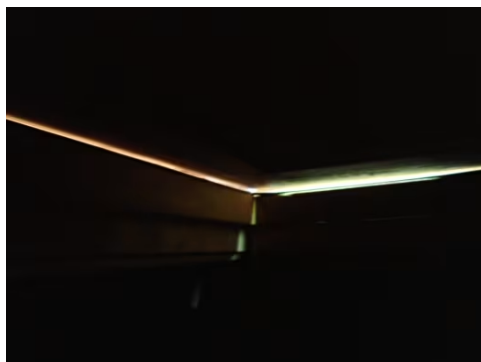
Utettheter/skjevheter mellom karm og dørblad.

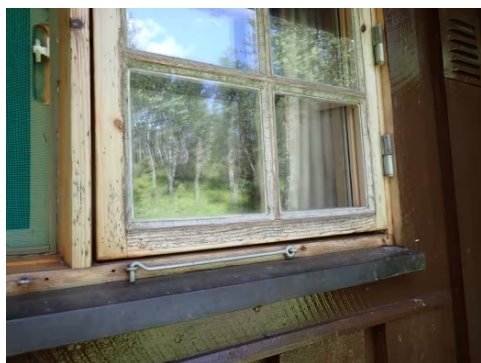
Slitasje/misfarging i vinduskarm.

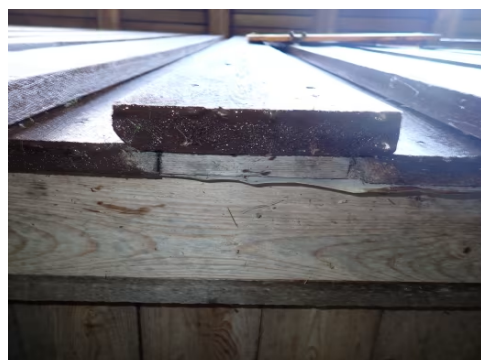
Begrenset/manglende lufting mellom kledning og veggkonstruksjon.

| -Det er benyttet klosser som musesperre bak kledning. Dette har medført stedvis redusert lufting.<br>-Ved 3 ytterhjørner er det registrert kledningsbord som ikke er tilstrekkelig klemmt inntil underliggende bord, slik at slagregn risikerer å trekke inn bak.<br><br>TG 2 på grunn av ovennevnte forhold.<br><br>-Kledningen fremstår i generelt god stand, alder tatt i betraktning. Enkelte bord på solutsatte fasader har noen sprekker, men ikke av vesentlig grad. | |

| -Med tanke på begrenset lufting, er det ikke registrert behov for tiltak i dag, men ved større utskiftninger eller vesentlig endring i bruk av boligen bør lufting etableres/utbedres. Dårlig lufting av kledning kan medføre fuktskader i veggen på grunn av sen uttørring av fukt i veggen, som kan oppstå på grunn av inn driv av nedbør og kondensering. Vær oppmerksom på dette.<br>-Kledningsbord som ikke tetter godt mot underliggende bør utbedres. | |

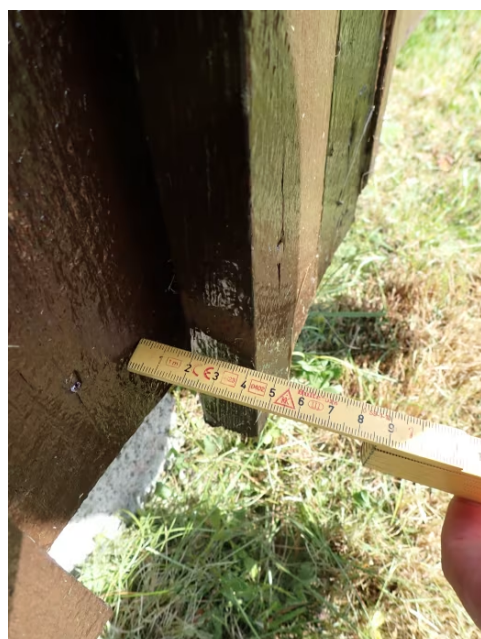
Kledningsbord som ikke tetter mot underligger.

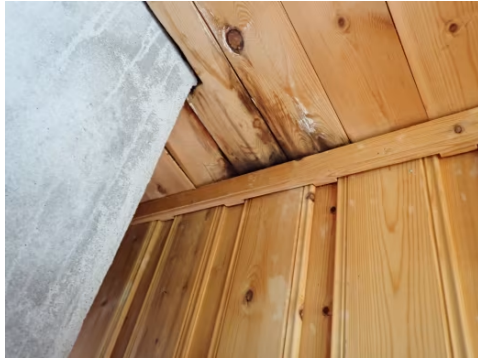
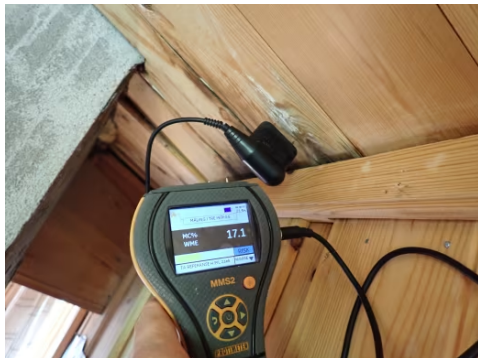
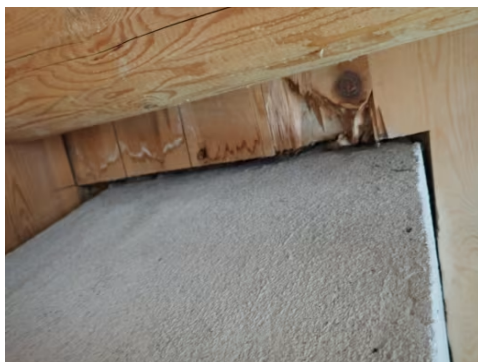
TG 3 på grunn av ovennevnte forhold.

Misfarging i takpanel i nedkant av pipe.

Fuktmålingen indikerer skader.

Misfarging i takpanel i overkant av pipe.

-Det er en del fuktmerker og tegn på at det kan være skader i taket rundt pipa. Det er målt fukt over faregrensen for utvikling av mugg, men det utelukkes ikke at det er skader og ytterligere fukt med fare for utvikling av råte på baksiden, særlig ned mot ytterveggen. Det var vanskelig å komme skikkelig til for fuktmåling, slik at det er usikkert hvor mye fibermetning det faktisk er i treverket. Fargen i treverket indikerer muggsopp.

-Det må foretas åpninger rundt pipa innvendig, samt kontrolleres nærmere ved pipebeslaget over taket. Tiltak for utbedringer må vurderes etter dette.

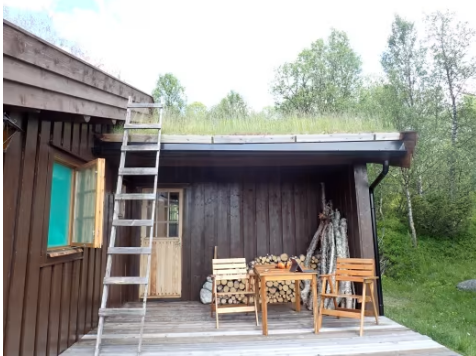
Tydelig nedbøying i konstruksjonen.

-Det kan være behov for å oppdimensjonere bærebjelken over inngangspartiet på fremsiden. Det er ikke tegn på brudd, men for å lukke avviket må utskifting foretas.

-For å lukke avviket må skjevheter i konstruksjonen rettes opp. Se "Grunn og fundament" for nærmere vurdering av tiltak.

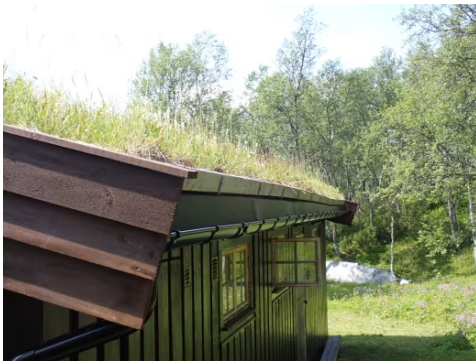
Tydelige svanker ved takfoten.

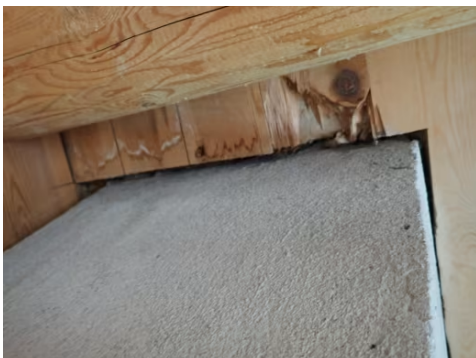
Indikasjon på lekkasjer ved pipe.

-Tekkingen er opplyst utbedret ved pipa for mange år tilbake etter en lekkasje. Det bemerkes at det fremdeles er fuktig i treverket ved pipa.

-Det er vanskelig å kontrollere gjennomføring ved pipe på grunn av torven, men innvendig kontroll indikerer at det kan være lekkasjer.

TG 3 på grunn av mistanke om lekkasjer ved pipe.

-Det må foretas nærmere undersøkelser ved pipebeslaget. Lekkasjer kan føre til store skader i konstruksjonen. Kostnadsestimatet er satt for nærmere undersøkelser for å påvise skadeomfang.

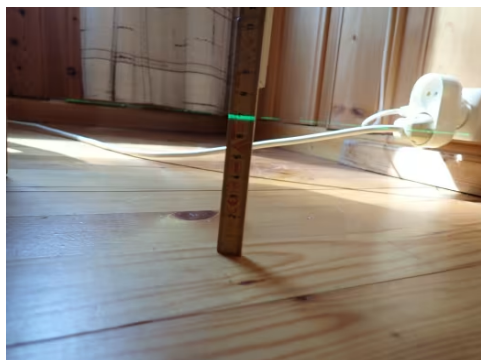
Referansenivå laser = 4 cm. Viser avvik på ca. 29 mm i stue/kjøkken.

Gulvet er av trebjelkelag. Det ble målt med laser i stue/kjøkken og det ene soverommet. I stue/kjøkken ble det påvist totalt avvik på ca. 29 mm. I soverommet ble det ikke påvist måleavvik opp mot forskrift.

-Det anbefales å vurdere en forhøyning av bygget for å kunne ha bedre kontroll over undersiden av gulvkonstruksjonen. Grønske/fukt kan føre til skader over tid.

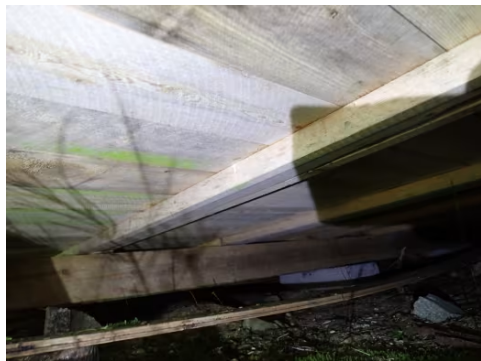
Tydelig grønske i stubbloftsbord.

-Det er liten klaring mot bakken under bjelkelaget, slik at kontrollen her blir begrenset. Det er registrert tegn på at det kan være noe fukt fra bakken, da det ble registrert litt grønske i stubbloftet i overgang stue og soverom. Ingen synlige tegn på råte eller andre skader, men det vil være usikkerhet rundt mindre tilgjengelige områder.

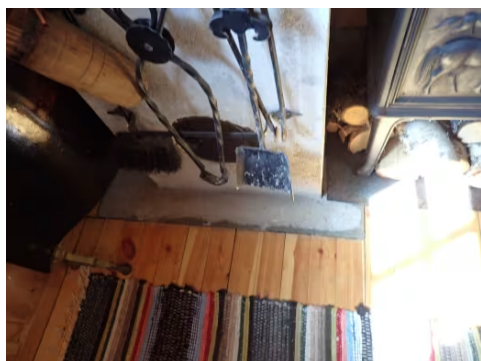
Oversikt ved sotluke.

- Tilstrekkelig plate under sotluke må etableres.
- Det bør foretas tiltak som sikrer tilstrekkelig avstand mellom ildsted og ubrennbart materiale. Kan medføre flytting av ovnen.
- Sprekker/riss i peismur og pipe anbefales utbedret.

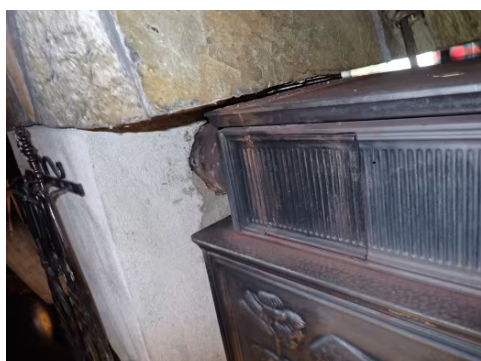
Liten avstand mellom vedovn og ubrennbart materiale på oversiden.

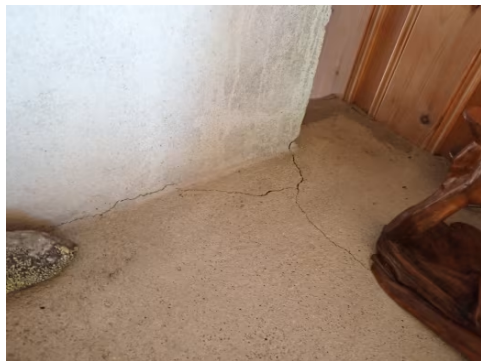
-Det er sprekker i peismuren, i overgang mot pipa. Det er også riss som strekker over 2 sider av pipa, i ca. 160 cm høyde over gulvet.

TG 2 på grunn av påviste forhold.

Sprekker i peismur.

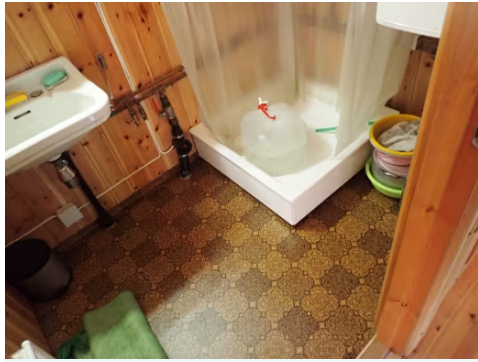
Oversiktsbilde.

Det er behov for totalrenovering av våtrommet!

- Badet har aldrende tettesjikt og sluk, og det er benyttet en åpen dusjløsning med forheng. Dette er uheldig med tanke på at det er vegger av trepanel i våtsonen.
- På grunn av at det er trepanel i våtsoner i kombinasjon med løsning uten lukket dusjkabinett, utelukkes det ikke at det kan finnes skjulte skader, selv om det er opplyst å ikke har vært sølt vann på panelen.
- Ved en renovering vil det være påregnelig å demontere trepanelet i våtsonen for nærmere undersøkelser i veggen. Derfor er hulltaking ikke foretatt.
- Belegget er påvist å ha dårlig tetthet rundt rørføringer. Det er fuget her i dag, men dette er ikke en løsning som varer over tid. Fugemassen har også sluppet tak.

- Våtrommet har behov for omfattende oppgraderinger. For å sikre en løsning som oppfyller gjeldende krav, bør tettesjikt, sluk og røropplegg oppgraderes og dokumenteres.
- Manglende oppgradering av våtrommet medfører høy risiko for at konstruksjonene ikke vil tåle vanlig bruk av vann eller lekkasjer. Dette kan føre til fuktskader på tilstøtende konstruksjoner.
- Det bør kun benyttes lukket dusjkabinett frem til badet er renoveret.
