Harsjøveien 644, 7375 RØROS

## Tilstandsrapport Eierskifte

Boligtype: Fritidsbolig  
Byggeår: 1977  
BRA: 65 m<sup>2</sup>  
BRA-i: 65 m<sup>2</sup>

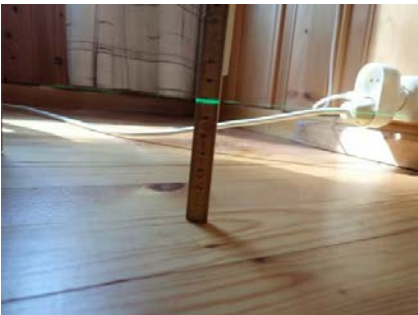
- Med bruk av nivelleringslaser ble det registrert totalt avvik på mellom 15 og 30 mm. Avviket er påvist i stue/kjøkken ved stikkprøvemålinger, og høyeste avvik er målt til ca. 29 mm. Gulvet har en forhøyning midt i rommet, og går nedover mot endene. 1 bærebjelke under stue registreres å ikke ligge an på bærepunkt på undersiden. Bevegelser i grunnen er en mulig årsak til skjevhetene.
- Det er liten klaring mot bakken under bjelkelaget, slik at kontrollen her blir begrenset. Det er registrert tegn på at det kan være noe fukt fra bakken, da det ble registrert litt grønske i stubbloftet i overgang stue og soverom. Ingen synlige tegn på råte eller andre skader, men det vil være usikkerhet rundt mindre tilgjengelige områder.

Skjevhet på innvendig gulv. Målt til ca. 29 mm.

| -Det er vanskelig å kontrollere under bygningen på grunn av lav høyde til terrengtet. Synlige fundamenter fremstår uten skader, men det er registrert skjevheter på gulv, som indikerer at det er eller har vært bevegelser i grunnen. | |

- For å få tilstandsgrad 0 eller 1 må høydeforskjeller rettes opp. Det vil imidlertid sjelden være økonomisk rasjonelt som et enkeltstående tiltak i en bolig som dette. Opprettinger av gulv bør ses i sammenheng med eventuelle opprettinger av fundamenter.
- Bærebjelker under bygget må ligge godt an på bærepunktene, slik at man unngår svikt i gulvet. Det er imidlertid ikke registrert noen vesentlig tegn på svikt på gulv innvendig.
- Det anbefales å vurdere en forhøyning av bygget for å kunne ha bedre kontroll over undersiden av gulvkonstruksjonen. Grønske/fukt kan føre til skader over tid.

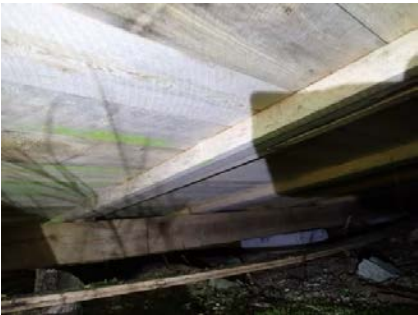
Oversiktsbilde under boligen.

| -Bærebjelker under bygget må ligge godt an på bærepunktene, slik at man unngår svikt i gulvet. Det er imidlertid ikke registrert noen vesentlig tegn på svikt på gulv innvendig. | |

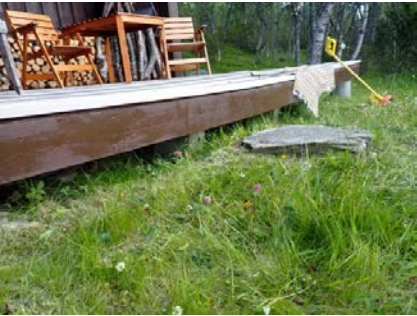
Tydelig skjevhet i konstruksjonen.

| -Det kan vurderes rengjøring og overflatebehandling for å forlenge levetiden på terrassebordene. | |

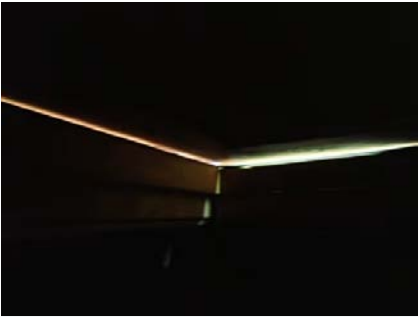
Utettheter/skjevheter mellom karm og dørblad.

-Jevnlig vedlikehold av vinduer og dører er påregnelig som følge av alder og slitasje. Dette for å forlenge levetiden og unngå skader.

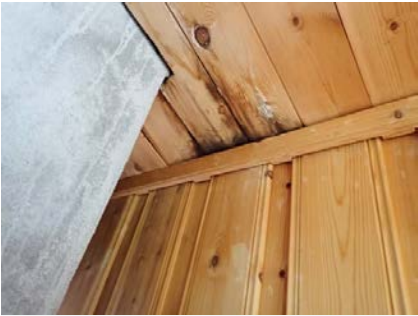
Misfarging i takpanel i nedkant av pipe.

| -Det er en del fuktmerker og tegn på at det kan være skader i taket rundt pipa. Det er målt fukt over faregrensen for utvikling av mugg, men det utelukkes ikke at det er skader og ytterligere fukt med fare for utvikling av råte på baksiden, særlig ned mot ytterveggen. Det var vanskelig å komme skikkelig til for fuktmåling, slik at det er usikkert hvor mye fibermetning det faktisk er i treverket. Fargen i treverket indikerer muggsopp. | | |

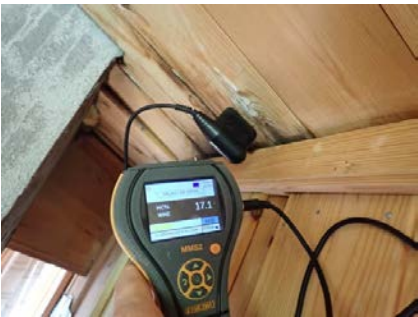
Fuktmålingen indikerer skader.

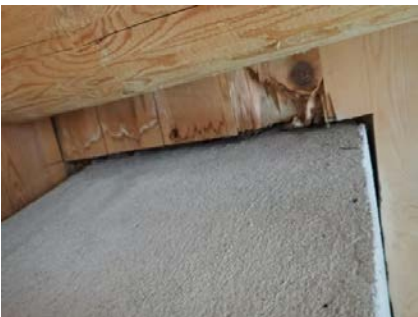
Misfarging i takpanel i overkant av pipe.

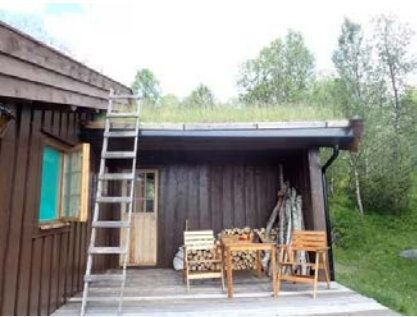
Tydelig nedbøying i konstruksjonen.

| -Det kan være behov for å oppdimensjonere bærebjelken over inngangspartiet på fremsiden. Det er ikke tegn på brudd, men for å lukke avviket må utskifting foretas.<br>-For å lukke avviket må skjevheter i konstruksjonen rettes opp. Se "Grunn og fundament" for nærmere vurdering av tiltak. | | |

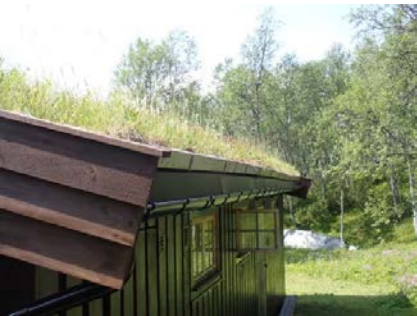
Tydelige svanker ved takfoten.

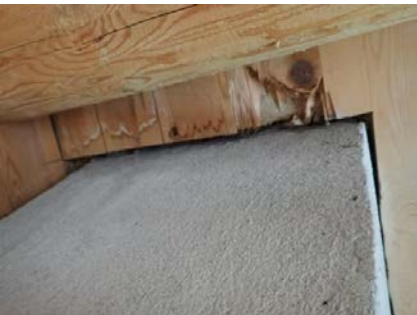
| -Det er vanskelig å kontrollere gjennomføring ved pipe på grunn av torven, men innvendig kontroll indikerer at det kan være lekkasjer. |
| TG 3 på grunn av mistanke om lekkasjer ved pipe. |

Indikasjon på lekkasjer ved pipe.

| -Tekkingen er opplyst utbedret ved pipa for mange år tilbake etter en lekkasje. Det bemerkes at det fremdeles er fuktig i treverket ved pipa.<br>-I 2021 ble det foretatt utbedring på tekking i nedre del av takfot i forbindelse med skifte av taktrobrord og torvhaldsstokk. | |

| -Det må foretas nærmere undersøkelser ved pipebeslaget. Lekkasjer kan føre til store skader i konstruksjonen. Kostnadsestimatet er satt for nærmere undersøkelser for å påvise skadeomfang. |

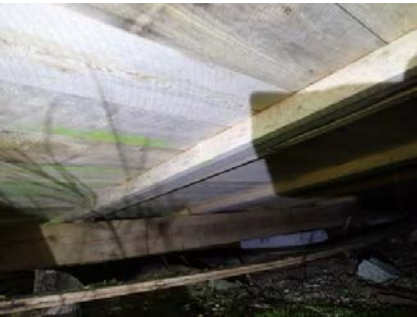
Tydelig grønske i stubbloftsbord.

| <p>-For å få tilstandsgrad 0 eller 1 må høydeforskjeller rettes opp. Det vil imidlertid sjelden være økonomisk rasjonelt som et enkeltstående tiltak i en bolig som dette. Opprettinger av gulv bør ses i sammenheng med eventuelle opprettinger av fundamenter.</p> <p>-Bærebjelker under bygget må ligge godt an på bærepunktene, slik at man unngår svikt i gulvet. Det er imidlertid ikke registrert noen vesentlig tegn på svikt på gulv innvendig.</p> <p>-Det anbefales å vurdere en forhøyning av bygget for å kunne ha bedre kontroll over undersiden av gulvkonstruksjonen. Grønske/fukt kan føre til skader over tid.</p> | |

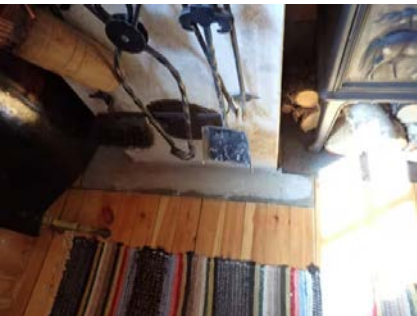
Oversikt ved sotluke.

| <p>-Det er ikke tilstrekkelig ubrennbart materiale på gulvet under sotluke. Kravet er 30 cm ut fra pipa.</p> <p>-Det er for liten klaring mot ubrennbart materiale over bakkant av vedovnen. Kravet er 10 cm.</p> <p>-Det er sprekker i peismuren, i overgang mot pipa. Det er også riss som strekker over 2 sider av pipa, i ca. 160 cm høyde over gulvet.</p> <p>TG 2 på grunn av påviste forhold.</p> | |

- Tilstrekkelig plate under sotluke må etableres.
- Det bør foretas tiltak som sikrer tilstrekkelig avstand mellom ildsted og ubrennbart materiale. Kan medføre flytting av ovnen.
- Sprekker/riss i peismur og pipe anbefales utbedret.

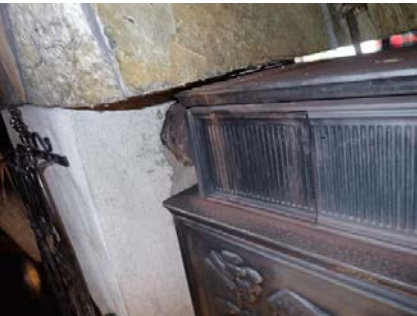
Liten avstand mellom vedovn og ubrennbart materiale på oversiden.
