Harsjøveien 644, 7375 RØROS

## Tilstandsrapport Eierskifte

Boligtype: Fritidsbolig  
Byggeår: 1977  
BRA: 65 m<sup>2</sup>  
BRA-i: 65 m<sup>2</sup>

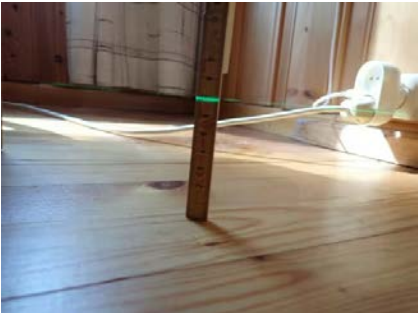
Skjevhet på innvendig gulv. Målt til ca. 29 mm.

| -Det er vanskelig å kontrollere under bygningen på grunn av lav høyde til terrengtet. Synlige fundamenter fremstår uten skader, men det er registrert skjevheter på gulv, som indikerer at det er eller har vært bevegelser i grunnen. | |

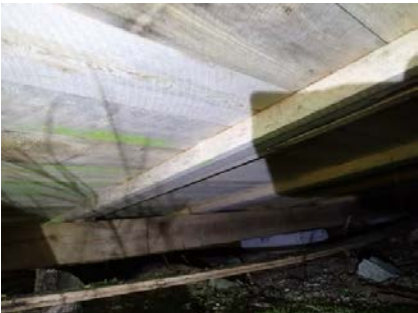
Oversiktsbilde under boligen.

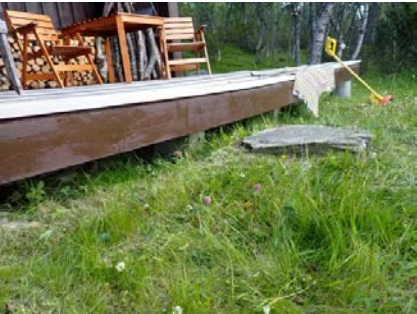
Tydelig skjevhet i konstruksjonen.

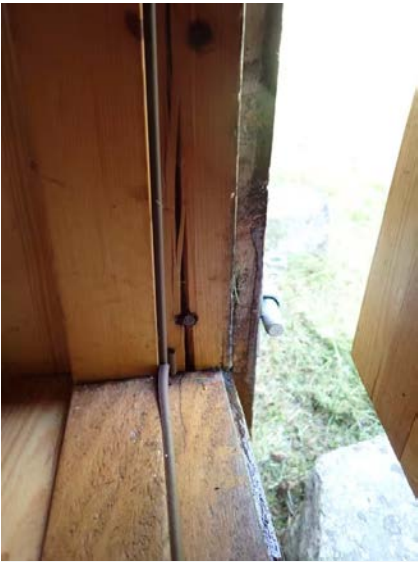
Sprekk i dørkarm.

-Det er en større sprekk i karmen på staldøren ut fra det ene vindfanget, og døren er noe skjev mot karmen.

-Se an muligheten for lokal utbedring av sprekk i dørkarm på staldøren fra vindfanget. Døren har også behov for justering.

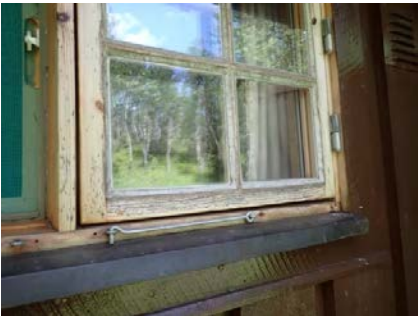
Slitasje/misfarging i vinduskarm.

-Jevnlig vedlikehold av vinduer og dører er påregnelig som følge av alder og slitasje. Dette for å forlenge levetiden og unngå skader.

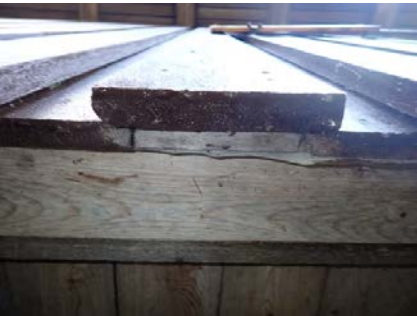
Begrenset/manglende lufting mellom kledning og veggkonstruksjon.

| Oppsummering av yttervegger | |
|---|--|
| -Med tanke på begrenset lufting, er det ikke registrert behov for tiltak i dag, men ved større utskiftinger eller vesentlig endring i bruk av boligen bør lufting etableres/utbedres. Dårlig lufting av kledning kan medføre fuktskader i veggen på grunn av sen uttørring av fukt i veggen, som kan oppstå på grunn av inndriv av nedbør og kondensering. Vær oppmerksom på dette.<br>-Kledningsbord som ikke tetter godt mot underliggere bør utbedres. | |

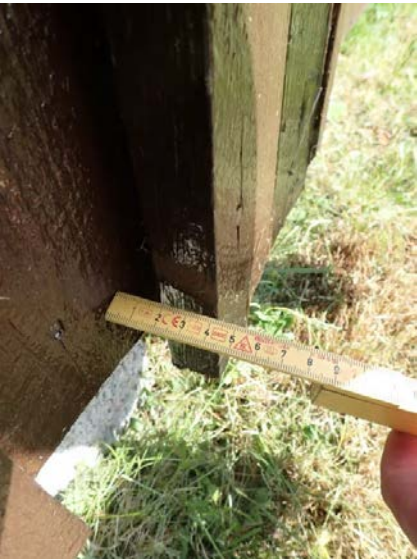
Kledningsbord som ikke tetter mot underligger.

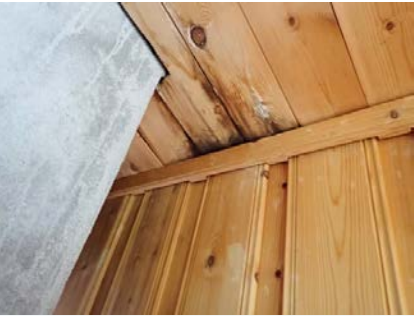
Misfarging i takpanel i nedkant av pipe.

| -Det er en del fuktmerker og tegn på at det kan være skader i taket rundt pipa. Det er målt fukt over faregrensen for utvikling av mugg, men det utelukkes ikke at det er skader og ytterligere fukt med fare for utvikling av råte på baksiden, særlig ned mot ytterveggen. Det var vanskelig å komme skikkelig til for fuktmåling, slik at det er usikkert hvor mye fibermetning det faktisk er i treverket. Fargen i treverket indikerer muggsopp. | | |

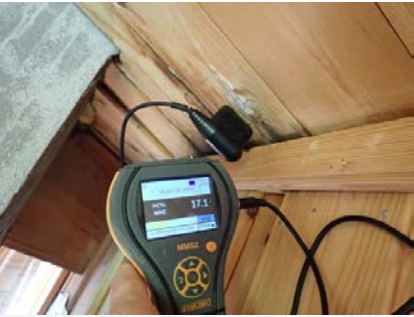
Fuktmålingen indikerer skader.

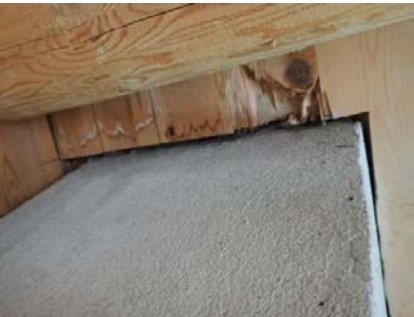
Misfarging i takpanel i overkant av pipe.

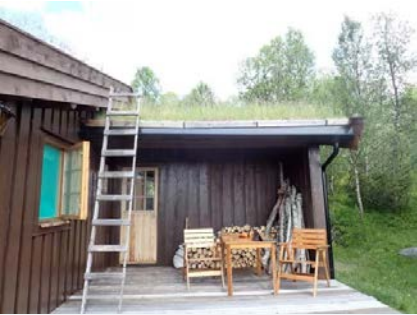
Tydelig nedbøying i konstruksjonen.

| -Det kan være behov for å oppdimensjonere bærebjelken over inngangspartiet på fremsiden. Det er ikke tegn på brudd, men for å lukke avviket må utskifting foretas. -For å lukke avviket må skjevheter i konstruksjonen rettes opp. Se "Grunn og fundament" for nærmere vurdering av tiltak. | | |

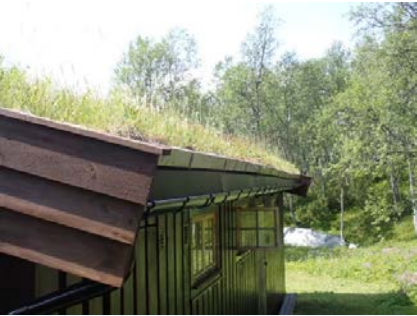
Tydelige svanker ved takfoten.

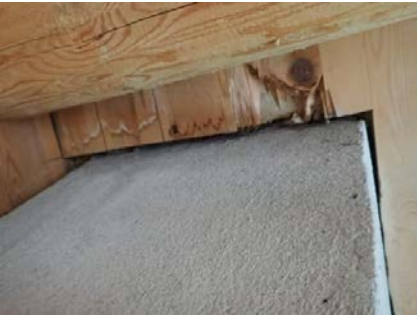
| -Det er vanskelig å kontrollere gjennomføring ved pipe på grunn av torven, men innvendig kontroll indikerer at det kan være lekkasjer. |
| TG 3 på grunn av mistanke om lekkasjer ved pipe.<br>TG 2 settes for torvlaget. |

Indikasjon på lekkasjer ved pipe.

| -Tekkingen er opplyst utbedret ved pipa for mange år tilbake etter en lekkasje. Det bemerkes at det fremdeles er fuktig i treverket ved pipa. -I 2021 ble det foretatt utbedring på tekking i nedre del av takfot i forbindelse med skifte av taktrobord og torvhaldsstokk. | |

| -Det må foretas nærmere undersøkelser ved pipebeslaget. Lekkasjer kan føre til store skader i konstruksjonen. Kostnadsestimatet er satt for nærmere undersøkelser for å påvise skadeomfang. |

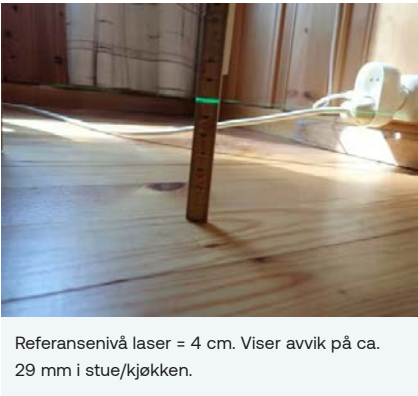
Referansenivå laser = 4 cm. Viser avvik på ca. 29 mm i stue/kjøkken.

| <p>Gulvet er av trebjelkelag. Det ble målt med laser i stue/kjøkken og det ene soverommet. I stue/kjøkken ble det påvist totalt avvik på ca. 29 mm. I soverommet ble det ikke påvist måleavvik opp mot forskrift.</p> | |

| <p>-For å få tilstandsgrad 0 eller 1 må høydeforskjeller rettes opp. Det vil imidlertid sjelden være økonomisk rasjonelt som et enkeltstående tiltak i en bolig som dette. Opprettinger av gulv bør ses i sammenheng med eventuelle opprettinger av fundamenter.</p> <p>-Bærebjelker under bygget må ligge godt an på bærepunktene, slik at man unngår svikt i gulvet. Det er imidlertid ikke registrert noen vesentlig tegn på svikt på gulv innvendig.</p> <p>-Det anbefales å vurdere en forhøyning av bygget for å kunne ha bedre kontroll over undersiden av gulvkonstruksjonen. Grønske/fukt kan føre til skader over tid.</p> | |

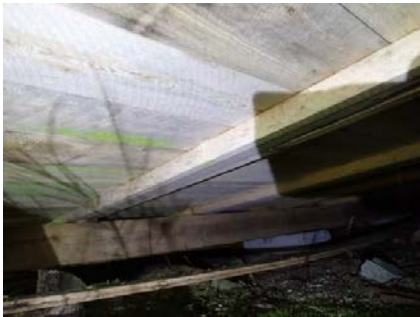
Tydelig grønske i stubbloftsbord.

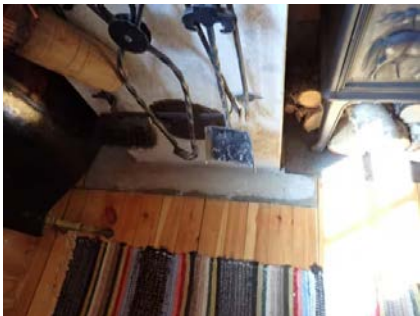
Oversikt ved sotluke.

- Tilstrekkelig plate under sotluke må etableres.
- Det bør foretas tiltak som sikrer tilstrekkelig avstand mellom ildsted og ubrennbart materiale. Kan medføre flytting av ovnen.
- Sprekker/riss i peismur og pipe anbefales utbedret.

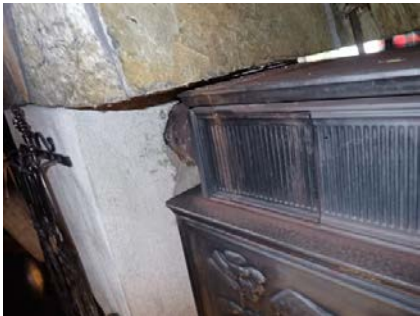
Liten avstand mellom vedovn og ubrennbart materiale på oversiden.

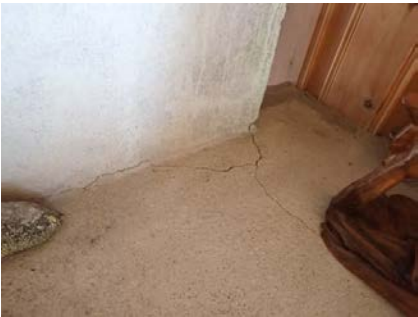
| <p>-Det er ikke tilstrekkelig ubrennbart materiale på gulvet under sotluke. Kravet er 30 cm ut fra pipa.</p> <p>-Det er for liten klaring mot ubrennbart materiale over bakkant av vedovnen. Kravet er 10 cm.</p> <p>-Det er sprekker i peismuren, i overgang mot pipa. Det er også riss som strekker over 2 sider av pipa, i ca. 160 cm høyde over gulvet.</p> <p>TG 2 på grunn av påviste forhold.</p> | |

Sprekker i peismur.

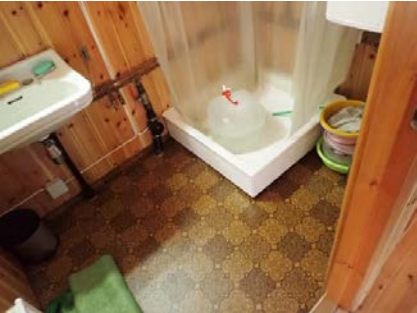
Oversiktsbilde.

| Det er behov for totalrenovering av våtrommet! | |
