Tilstandsrapport

📍 Nesbakken 55 A, 4407 FLEKKEFJORD

gnr. 203, bnr. 1921, snr. 6

Rapportdato: 17.09.2024

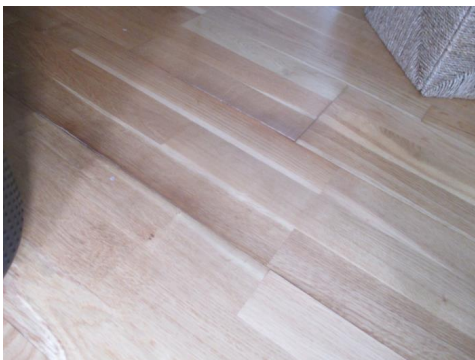
- Overflater har en del slitasjegrad utover det en kan forvente.

Fuktskader på parkettgulv i stue ved balkongdør.

Skader på parkettgulv.

- Overflater må utbedres eller skiftes.

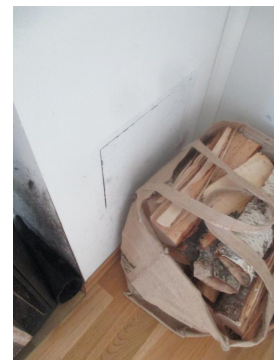
- Ildfast plate mangler på gulvet under sotluke/feieluke på pipe.

Sotluke.

- Det anbefales å montere ildfast plate under luker på pipe.

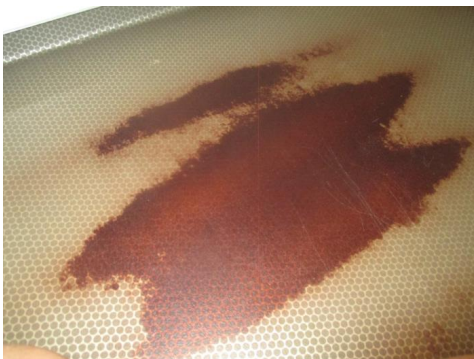
Gulvbelegget har missfarginging flere plasser i vaskeromsdelen.

Missfarget gulvbelegg i vaskeromsdelen flere plasser.

Fungerer med dette avviket.

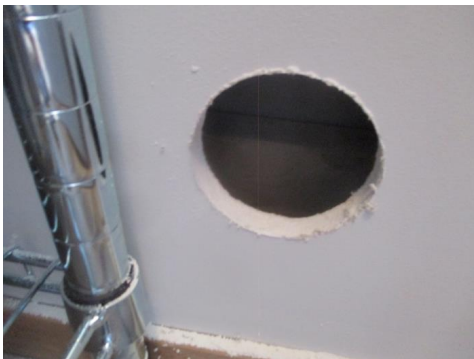
Hulltaking er foretatt i fra utvendig bod i mot dusjhjørne, uten å påvise unormale forhold. Måleresultat: 8,6 vektprosent.

Hulltaking i fra utvendig bod.

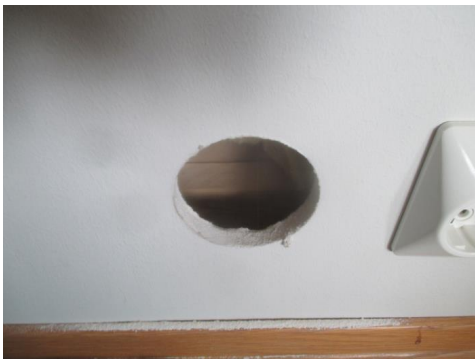
Hulltaking er foretatt i fra loftstue i mot dusjhjørne, uten å påvise unormale forhold. Måleresultat: 8,5 vektprosent.

Hulltaking i fra loftstue.

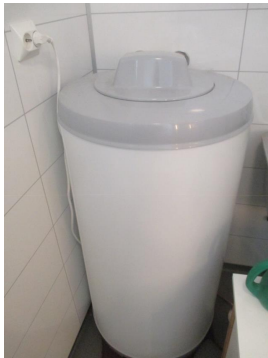
- Det er ikke påvist tilfredsstillende el-tilkobling av varmtvannstank iht. gjeldende forskrift.

Bereder er plassert på vaskeromsdelen.

- Det bør etableres tilfredsstillende el-tilkobling etter gjeldende forskrift.
