# Tilstandsrapport

Øvregata 78, 5528 HAUGESUND

# gnr. 40, bnr. 790, snr. 3

Oppdragsnr.: 20763-3199

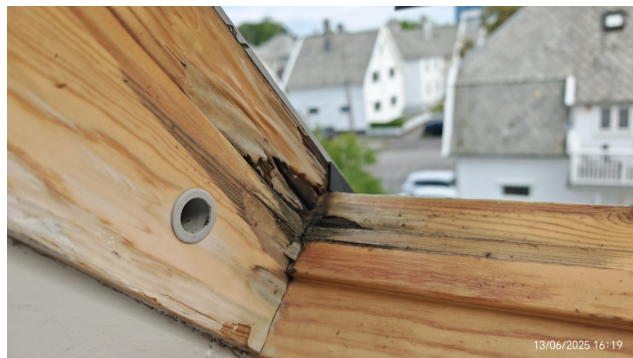
- Det er påvist at enkelte vinduer er vanskelig å åpne/lukke.
- Det er påvist noen glassruter som er punktert eller sprukne.
- Karmene i vinduer er slitte og det er sprekker i trevirket.
- Vinduene har råteskader.

Råteskade på vindu soverom sør.

Punktert vindu er i trappegang mot nord.

- Vinduer med punkterte/sprukne glass må påregnes skiftes ut, enten hele vinduet eller kun selve glassene.
- Vinduer med råteskader må erstattes med nye.
