# Tilstandsrapport

Leilighet - seksjon 4

Eikeskartunet 52, 3684 NOTODDEN

Befaringsdato: 01.04.2025

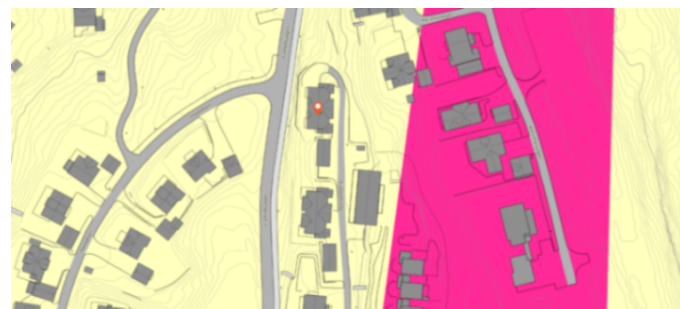
### Vurdering av avvik:

- Det bør gjennomføres radonmålinger.

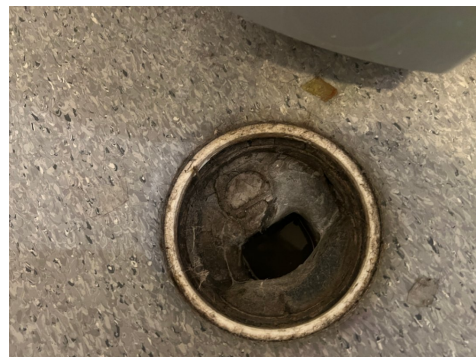
UNDERETASJE > VASKEROM /TEKNISK ROM.

## ! TG 1 Sluk, membran og tettesjikt

Det er plastsluk og synlig vinylbelegg som tettesjikt.

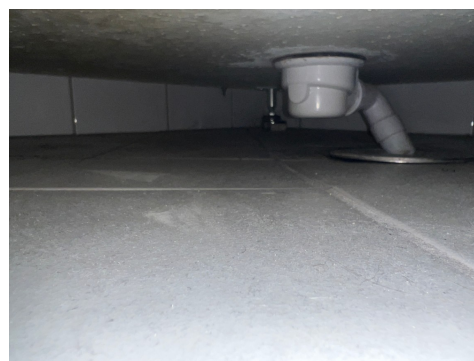
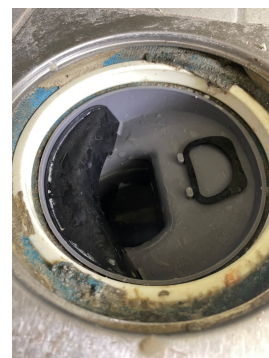
- Det er påvist avvik i fallforhold til sluk i forhold til krav i forskrift på byggetidspunktet.
- Krav til fall (høydeforskjell) er ikke oppfylt, men det er fall til sluk.

- Det er ikke behov for utbedringstiltak.
- Våtrommet fungerer med dette avviket.

- Overvåk tilstanden jevnlig. For å få tilstandsgrad 0 eller 1 må tettesjiktet skiftes ut, men tidspunktet for når dette er nødvendig er vanskelig å si noe om.

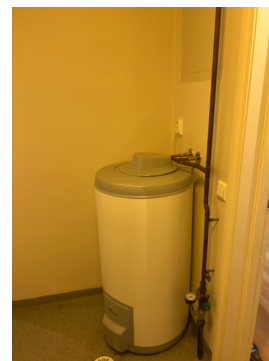
### Vurdering av avvik:

- Det bør etableres tilfredsstillende el-tilkobling etter gjeldende forskrift.
