# Tilstandsrapport

Grenlandsgata 22 B, 3912 PORSGRUNN
-

Befaringsdato: 21.05.2024

Oppdragsnr.: 18885-2168

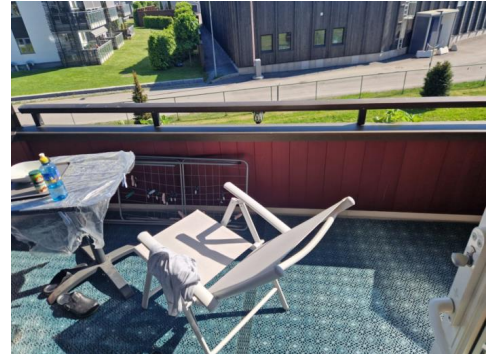
### TG 1 Balkonger, terrasser og rom under balkonger

Leiligheten har etablert mindre balkong i stål og trevirke. Adkomst fra stue. Balkong har ett areal på ca. 8 m<sup>2</sup>.

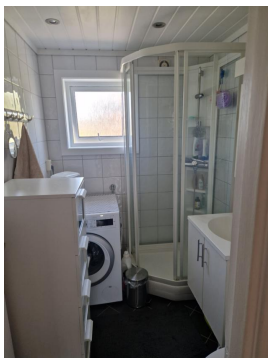
### 2.ETASJE > BAD/VASKEROM

Bad/vaskerom har etablert fliser på gulv og veggflater. Det er etablert tett dusjkabinett, innredning med servant med ett hånds batteri, veggmontert toalett og opplegg til vaskemaskin på baderom. Ventilasjon består av el-ventil. Gulv har etablert fall til sluk. Bad er oppgradert ca. 2014 på overflater.

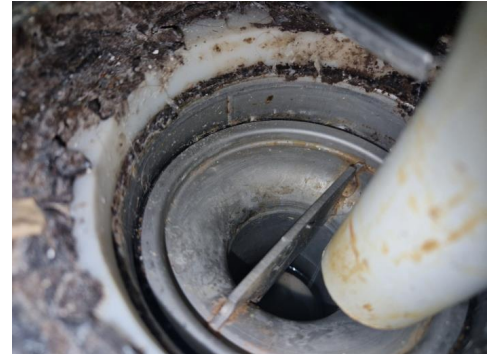
### TG 1 Sluk, membran og tettesjikt

Bad har etablert smøremembran under fliser på betonggulv. Ukjent type membran. Sluk har synlig mansjett og membran. Bad har etablert plast sluk.

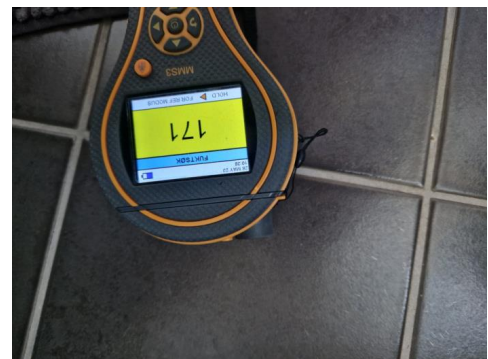
### TG 1 Tilliggende konstruksjoner våtrom

Bad har etablert betong vegger og våtsone mot yttervegg. Hulltagning er ikke mulig. Ved bruk av fuktindikator ble ingen ingen unormale fuktverdier målt.

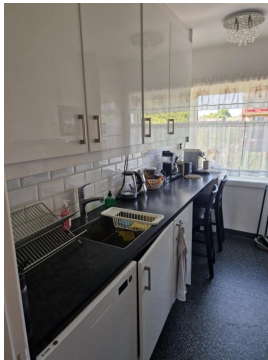
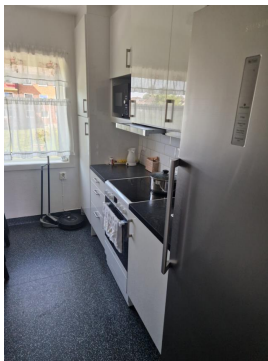
### TG 1 Overflater og innredning

Kjøkkeninnredning med hvite høyglans dør og skuffronter i MDF type Epoq. Benkeplate i laminat med benkebeslag i stål. Fliser mellom over og underskaper.  
Innredning er nylig etablert.  
Brannslange etablert i kjøkkenskap.

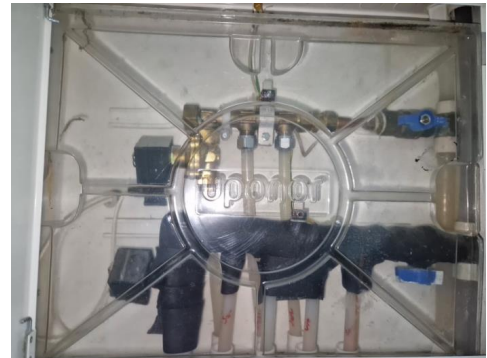
### ! TG 1 Vannledninger

Vannrør i rør i røranlegg til våtrom. Plast og soil avløpsrør. Nytt røranlegg til bad og kjøkken 2014. Rørarbeider utført av autorisert firma. (Tele rør).
