# Hans Øvergaards veg 6 2413 ELVERUM

## Tilstandsrapport Eierskifte

Boligtype: Enebolig

Byggeår: 1970

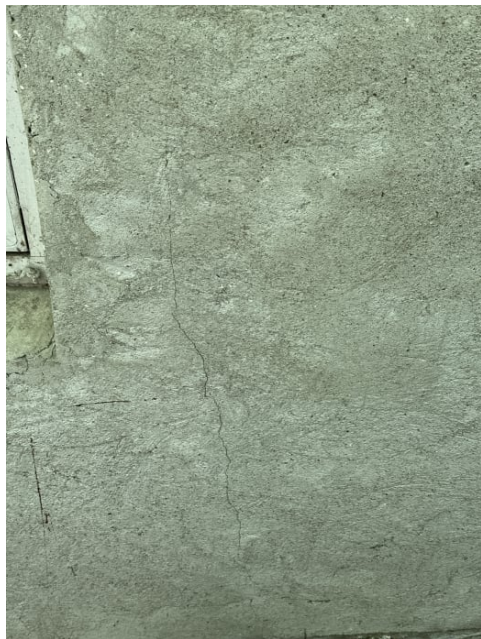
### 6.2 Grunnmur og fundament

| <p>På befaringsdagen ble det registrert sprekker og avskalling av puss på grunnmur.</p> <p>Grunnmuren er stedvis innvendig utlektet, det er derfor ikke mulig å kontrollere grunnmurens innvendige side for sprekker eller skader der.</p> | |

| <p>Det anbefales å foreta en gjenpussing av sprekker i grunnmur, slik at forholdet kan observeres over tid, med tanke på om dette er under utvikling eller er stabilt.</p> | |

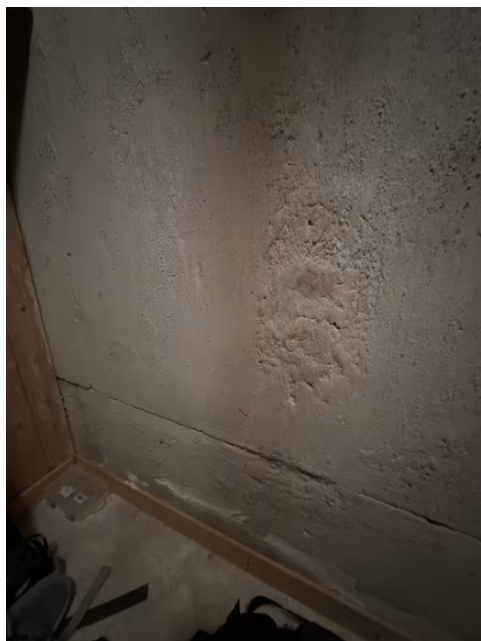
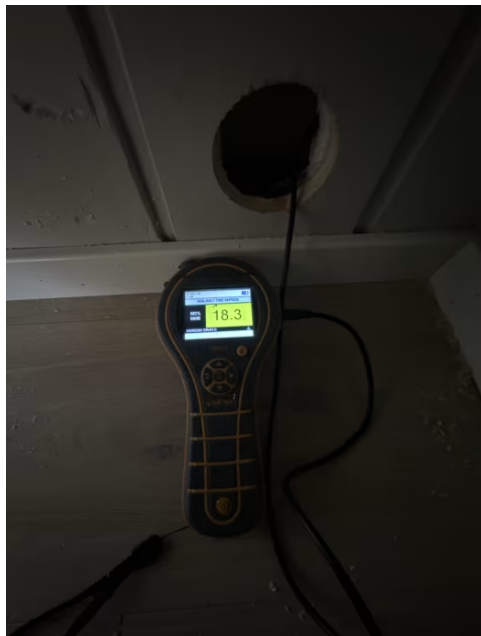
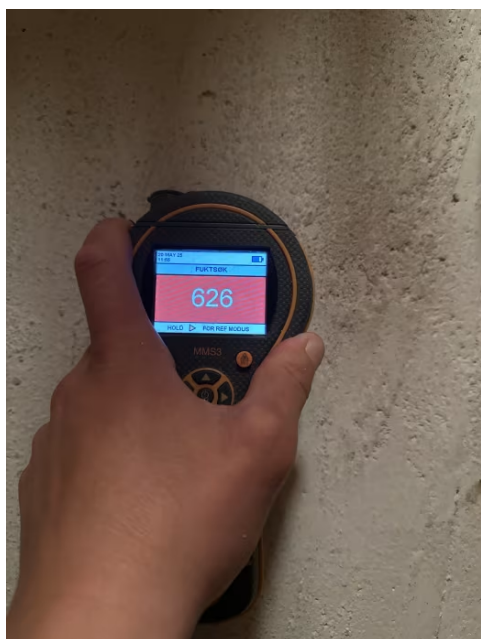
## 6.3 Rom under terreng

| <p>Det er foretatt hulltaking i nedre del av vegg under trapp. Ved fuktmåling i treverk i forbindelse med hulltaking, måles et fuktinnhold som er over faregrensen for utvikling av skader. Trematerialer/-konstruksjoner i kontakt med støpteflater er spesielt utsatt for fuktopptrekk.</p> <p>Det registreres mineralutslag (salt/kalkutslag) i muroverflater i boder, som indikerer at det er en fuktgjennomgang i grunnmur.</p> <p>Påforede vegger mot terreng har feil byggemåte med bruk av plastfolie som dampsperre. Dette øker risikoen for magasinering av fukt inne i konstruksjonen med påfølgende fare for en utvikling av skader. Det registreres mugglukt fra hull i vegg. Det registreres isopor i veggkonstruksjon.</p> <p>Flere rom kan kun ventileres via åpning av vindu.</p> | |

Det påviste fuktnivå gir grunn til å overvåke konstruksjonen jevnlig for å se utvikling over tid, og eventuelt foreta tiltak for å unngå fuktskader.

Ytterligere undersøkelser må foretas for å få kartlagt årsak og omfanget på eventuelle skader. Det kan ikke utelukkes at det finnes skjulte skader bak konstruksjonen.

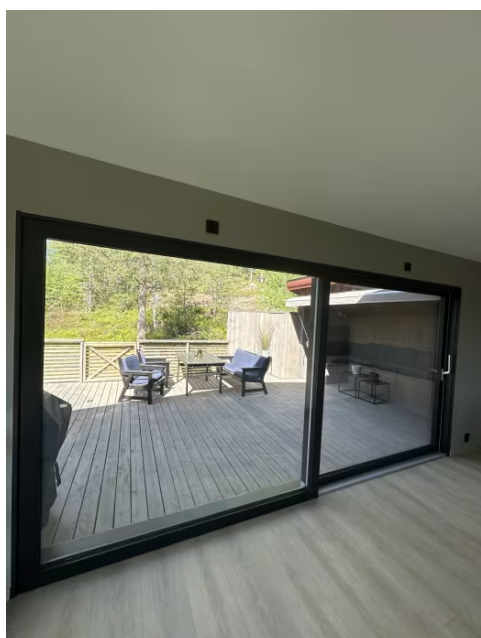
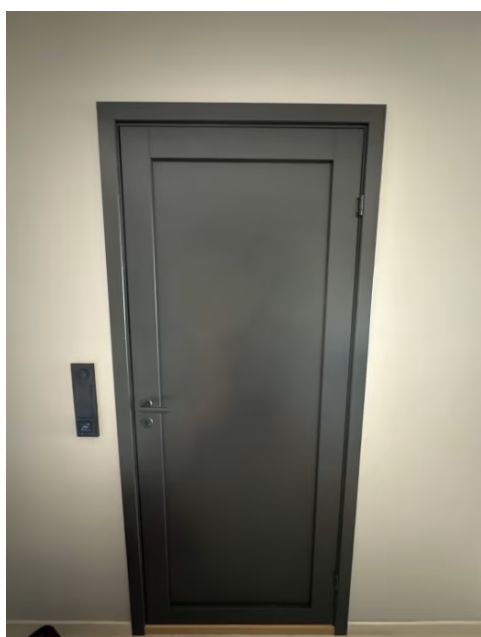
## 6.6 Vinduer og dører: 1.etasje

| Det er påvist avvik ved omramming. Liten/ingen avstand mellom trepanel og beslag, fare for fuktopptrekk. | |

| Tettelister bør byttes ved åpningsbare vinduer, mistet noe tettefunksjon. Justeringer/smøring anbefales. | |

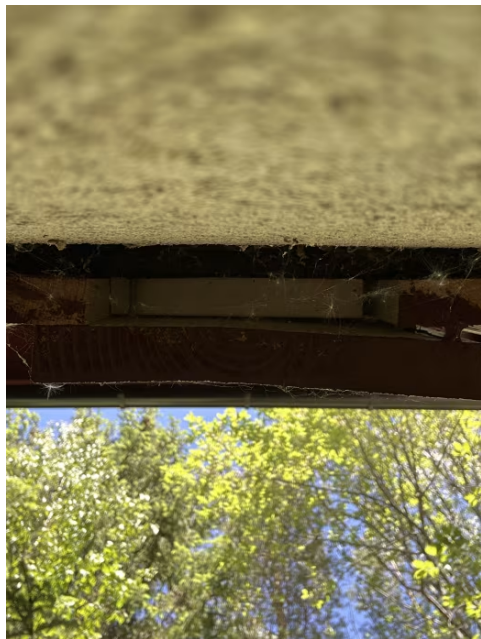
## 6.8 Yttervegger

| <p>Det er værslitt/oppsprukket trevirke/trepaneler.</p> <p>Det registreres stedvis råteskader i eldre trekledning.</p> <p>Det er benyttet klosser som musesperre bak kledning. Dette har medført stedvis redusert lufting.</p> | |

| <p>Det bør foretas tiltak for å bedre lufting av kledningen.</p> <p>Utbedring av sprekker og skader i fasadene må utføres.</p> <p>Vedlikehold av fasader med vask/skraping og beis/maling.</p> | |

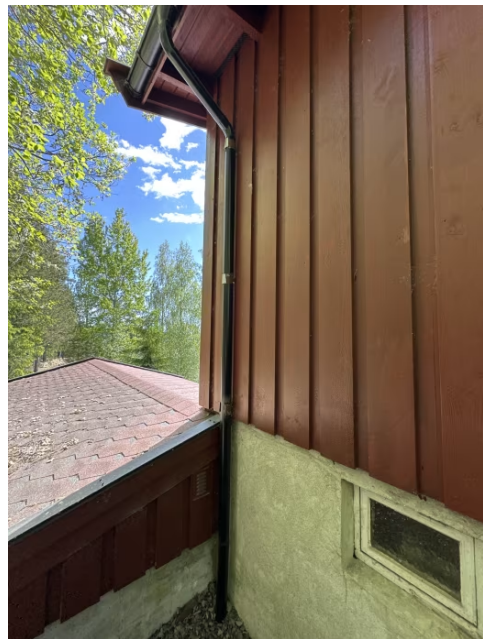
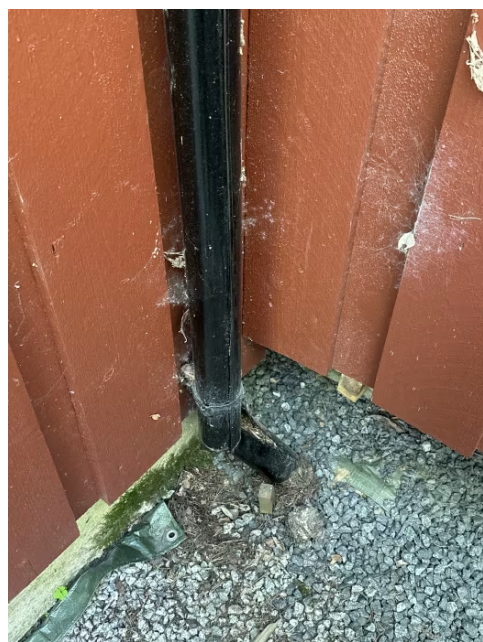
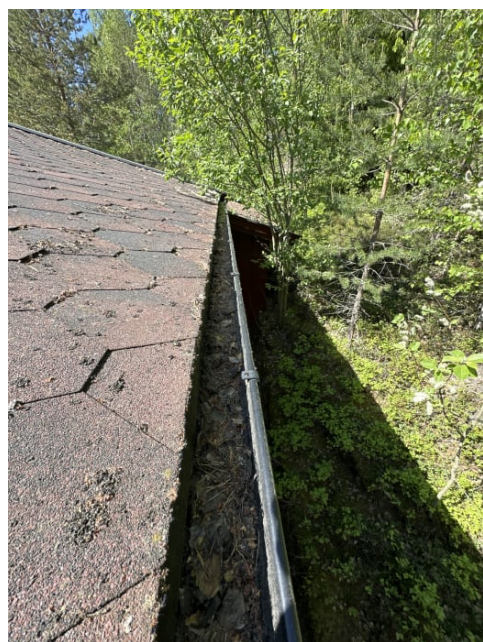
## 6.10 Renner og nedløp

Det ble registrert buling/skade i nedløpsrør som er et symptom på frostspreng.

Takrenner må renses. Utbedring av skader må påregnes.

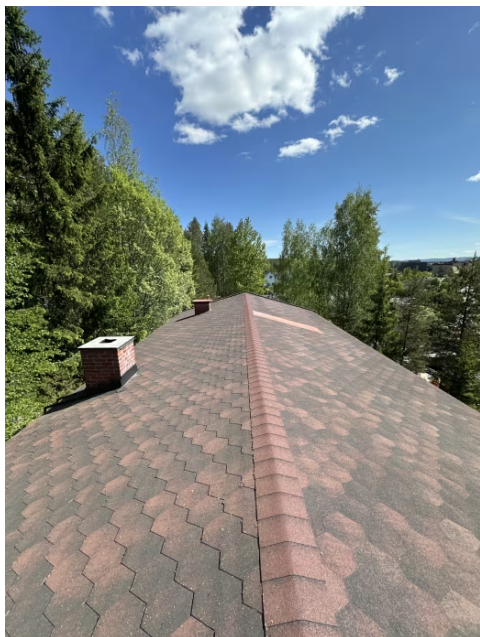
## 6.12 Taktekking

| Det er observert rustdannelse på beslag. | |

| Overvåk tilstanden jevnlig. For å få tilstandsgrad 0 eller 1 må tekkingen skiftes ut, men tidspunktet for når dette er nødvendig er vanskelig å si noe om. Ingen påviste forhold med behov for utbedringer. Jevnlig kontroll av tekkingen anbefales. Kostnader for ny tekking er ikke medtatt. | |
| Lokale tiltak på beslag eventuell utskiftning før skader kan oppstå anbefales. | |

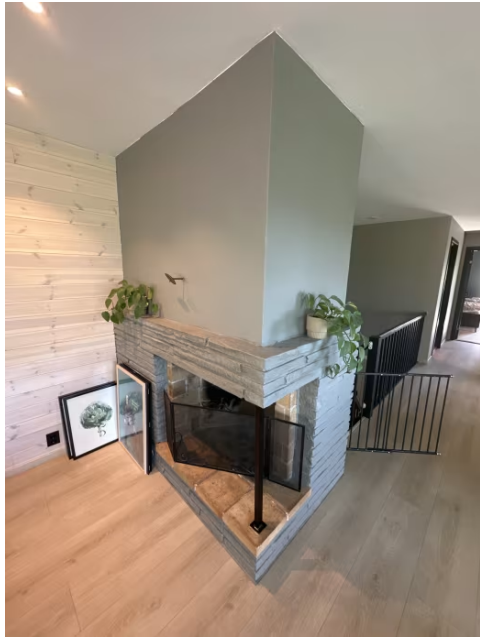
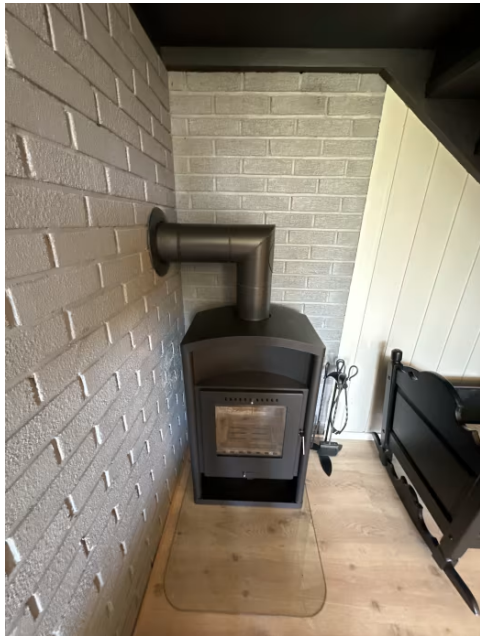
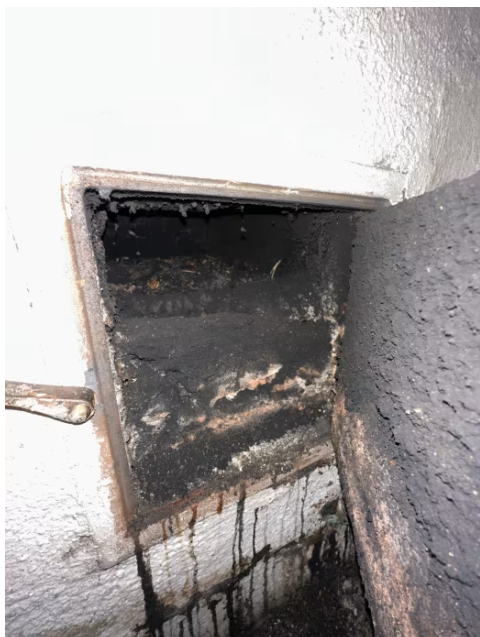
Det er montert fotbeslag og topplate på pipen. Teglsteinen over tak viser tegn til slitasje og værpåvirkning, med forvitring i fuger og teglstein. Det anbefales å montere heldekkende beslag over hele pipeløpet over tak for å hindre videre forringelse og sikre tilstrekkelig værbeskyttelse.

På grunn alder og slitasje må rehabilitering av pipa vurderes.

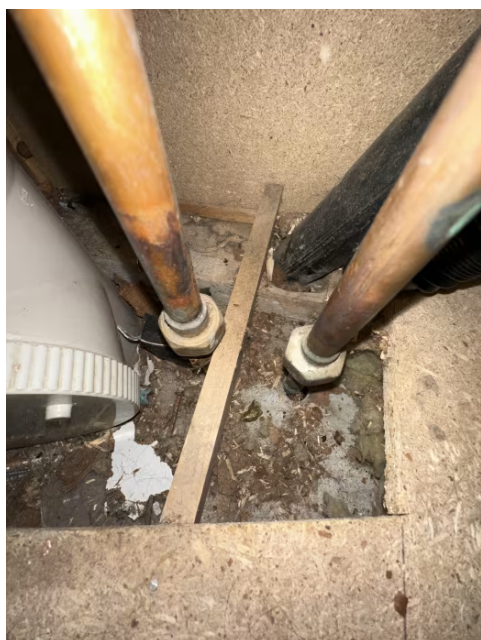
## 6.21 Vannledninger: Utvendig

Vanninntaket er av eldre type, med stål-/jernrør (antatt opprinnelig fra byggeår ca. 1970). Slike rør er utsatt for innvendig korrosjon og tilgroing over tid, noe som kan medføre redusert vanntrykk, misfarging av vann og økt risiko for lekkasjer.

Det bør foretas tiltak på anlegget som sikrer bedre løsning på eventuelt lekkasjevann fra rør i rør system.

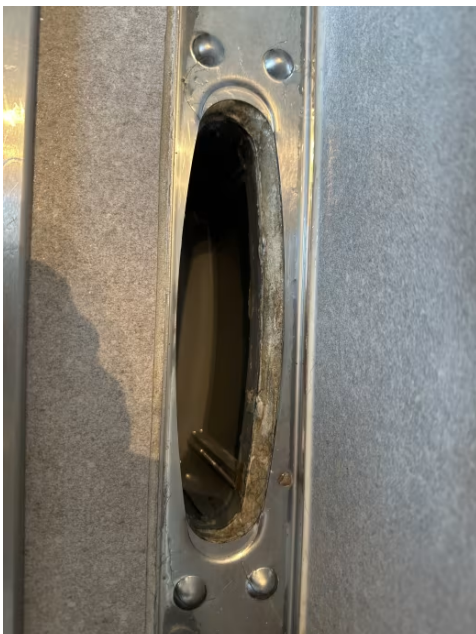
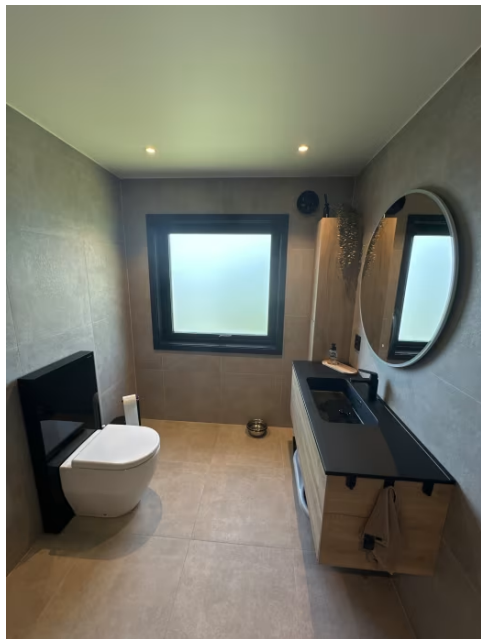
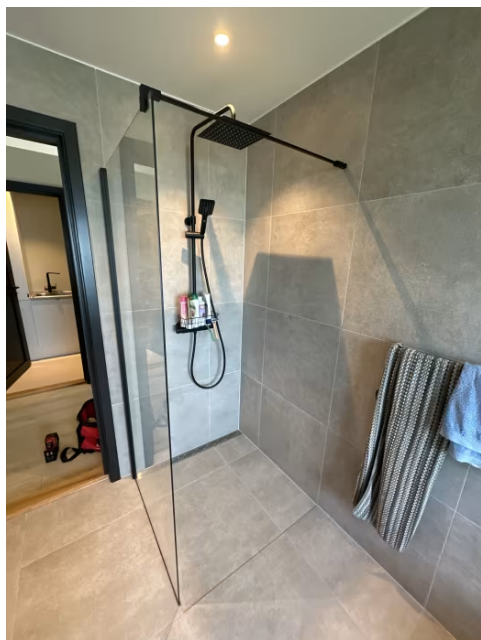
## 6.27 Våtrom: Bad

Målt høydeforskjell fra topp flis ved dør til topp sluk på ca 20 mm. Gulvet utenfor dusjsonen fremstår som flatt. Nedsenk i dusjsonen på 5mm. Lokalt fall i dusjsonen under referansenivå. Det er mulighet for at det kan forekomme vannlekkasje på våtrommet hvor vann ikke vil gå til sluk. Ingen synlig tettesjikt ved døråpning.

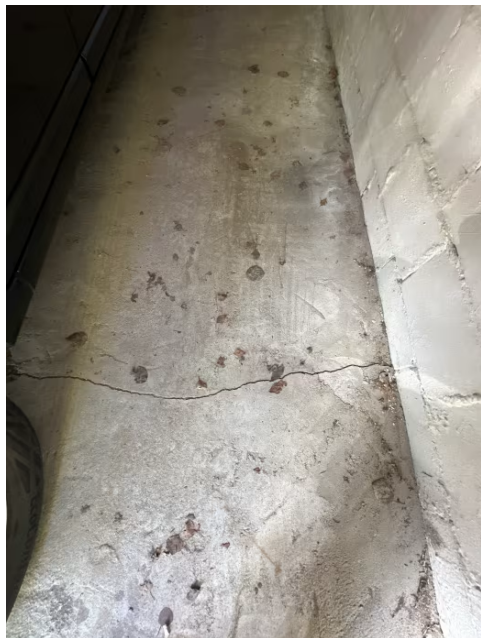
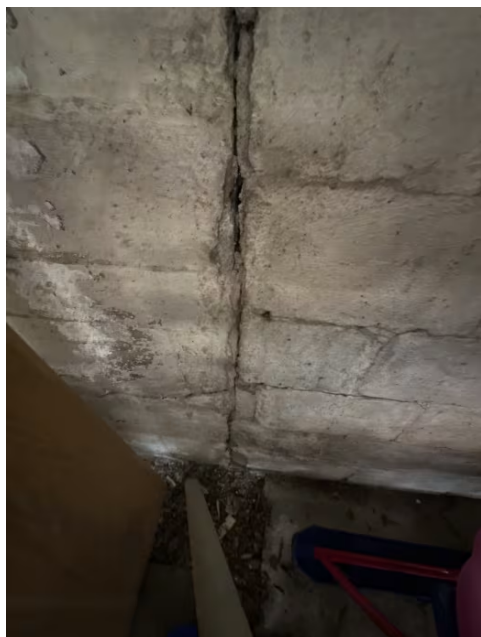
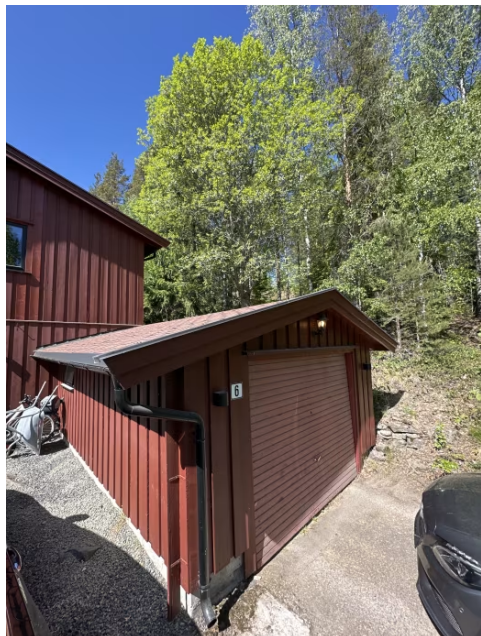
## 6.30 Øvrig: Garasje

Det mangler takrenne og nedløp på en side. Det registreres muggsopp i tak. Sprekker i gulv og mur.
