# Tilstandsrapport

Boligbygg med flere boenheter

Pærehagen 2 , 2040 KLØFTA

Befaringsdato: 02.03.2026

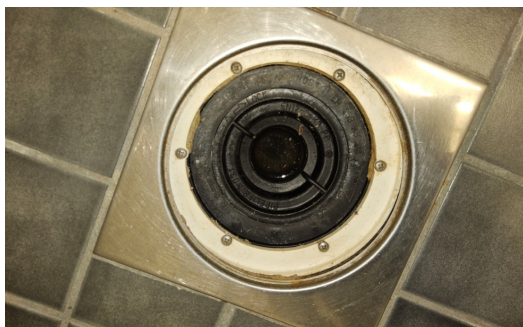
Det er plastsluk og membran med ukjent utførelse.

- Mer enn halvparten av forventet brukstid er passert på membranløsningen.
- Mer enn halvparten av forventet brukstid er passert på slukløsningen.

- Eldre sluk av plast er ofte utsatt for lekkasjer og særlig i overganger. Eventuelle lekkasjer kan medføre fuktskader på tilliggende konstruksjoner.
- Overvåk tilstanden jevnlig. For å få tilstandsgrad 0 eller 1 må tettesjiktet skiftes ut, men tidspunktet for når dette er nødvendig er vanskelig å si noe om.
- Det er viktig å merke seg at levetiden til en membran varierer basert på kvalitet, installasjon og bruk. Eldre membraner kan bli sprø og sprekke opp, noe som fører til at de mister sin vanntettende funksjon. Dette kan resultere i vannlekkasjer gjennom vegger og gulv og fuktskader.
