# Tilstandsrapport

Boligbygg med flere boenheter

Oscars gate 11, 1776 HALDEN

Befaringsdato: 22.07.2025

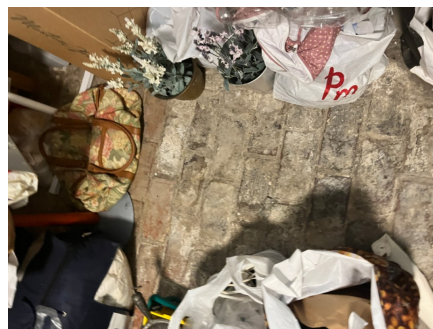
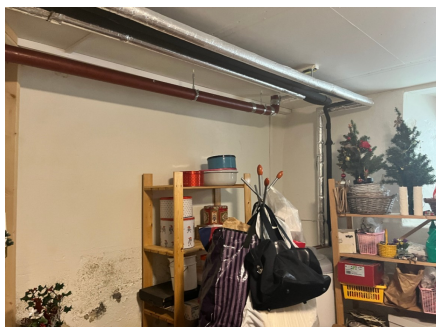
### Vurdering av avvik:

- Det er påvist indikasjoner på noe fuktgjennomtrenging i kjellergulv.
- Det er påvist indikasjoner på noe fuktgjennomtrenging inn i kjellermur.

Det er synlig fukt fra grunnen i gulver i etasjen og det er noe fukt gjennomslag i vegger. Normalt for alder og byggemetode.

Det er ikke behov for strakstiltak, arealet i bod egner seg kun for lagring av ting som tåler litt fukt og det bør lagres litt opp fra gulv og ut fra vegger slik at luften kan sirkulere.

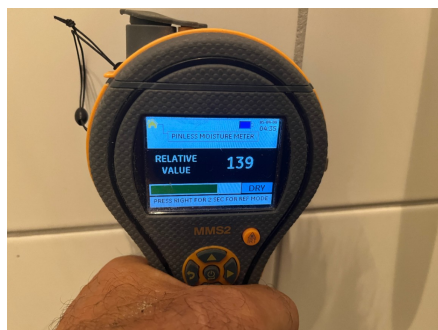
Vegger i våtsone er ikke mulig å ta hull i, forsøkte, men det viste seg å være en mur/betongvegg. Overflate søk utført uten å påvise tegn til fukt.

Det bør gjøres ytterligere undersøkelser.

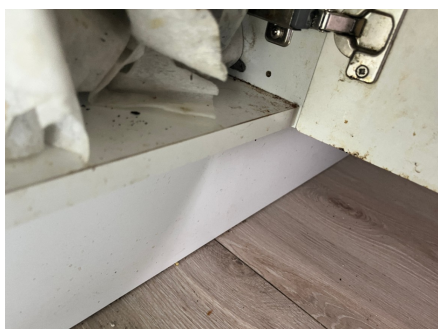
- Det er påvist fuktskjolder/svelling i bunnplate i benkeskap.

Det er noe fuktsvelling på bunnplate i benkeskapet og på sokkel.  
Enkelte fester til benkebeslaget er løse.

- Dersom avvik ikke utbedres er det fare for videre skadeutvikling.

Det må gjøres tiltak for å hindre videre utvikling av fuktskade. Overflatebehandling og feste benkebeslaget.
