# Tilstandsrapport

Rekkehus

Frognerhagan 144 , 2322 RIDABU

Befaringsdato: 12.02.2026

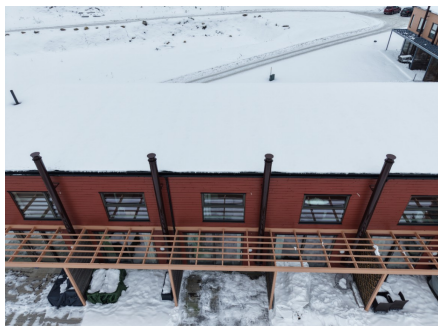
Taktekking av sveiset asfaltapp fra byggeår. Det gjøres oppmerksom på at undersøkelsen av taktekingen av sikkerhetsmessige årsaker er gjennomført med drone. Metoden gjør det mulig å dokumentere forhold som ellers ville vært vanskelig tilgjengelige, men den gir ikke samme detaljeringsgrad som en fysisk, nærgående inspeksjon. Det kan derfor forekomme forhold som ikke lar seg avdekke via dronebasert undersøkelse, og videre undersøkelser kan være nødvendig.

Taktekking var dekket av snø ved befarings, tekking samt overflater lot seg derfor ikke kontrollere. Forholdet medfører usikkerhet knyttet til utførelse og tilstand på taktekingen. Taktekking bør kontrolleres når snø- og isforhold er borte, slik at materiale, utførelse og tilstand kan vurderes nærmere.

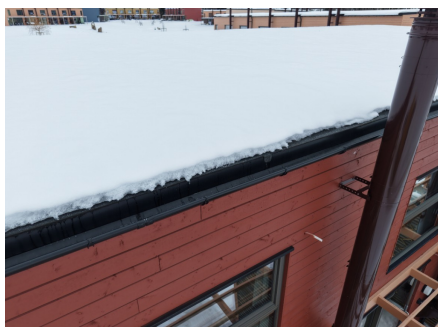
Takrenner og nedløpsrør i metall.

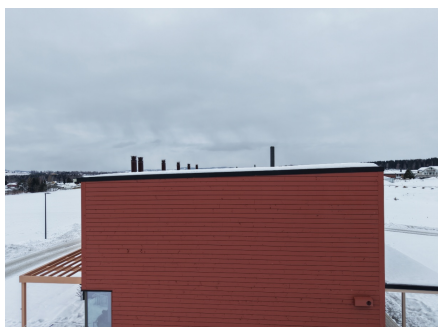
Takkonstruksjonen er lukket, og utvendig kontroll var begrenset grunnet snøforhold ved befaring. Det ble ikke registrert synlige avvik på innvendige overflater befaringsdagen.

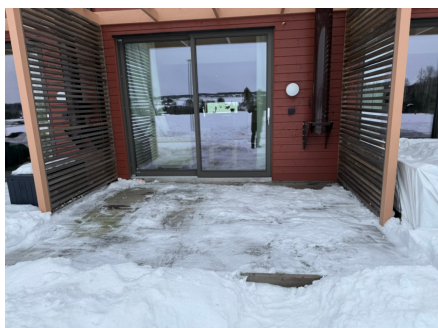
Utgang fra stue til sørvendt terrasse på 12 m<sup>2</sup>. Terrasse i trekonstruksjoner med levegger av horisontale trespiler. Terrassen har utebelysning og utvendig stikkontakt. Gulvflater er belagt med terrassebord.

Deler av terrassen var dekket av snø/is ved befaring, og overflater, slitasje og eventuelle skader lot seg derfor ikke kontrollere. Forholdet medfører usikkerhet knyttet til terrassens tilstand og funksjon

Terrassen bør kontrolleres på nytt når snø- og isforhold er borte, slik at overflater og konstruksjonens tilstand kan vurderes nærmere.

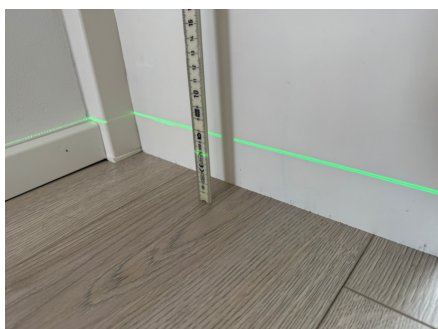
Boligen har etasjeskille i støpt gulv mot grunnen i første etasje og bjelkelag av tre i andre etasje. Kontroll av etasjeskille utføres med nivelleringslaser. Det tas stikkprøver i to retninger i minst to rom per etasje der det lar seg gjøre. Ingen vesentlige avvik ble registrert. Målt lokalt avvik er <10mm og totalt avvik <15 mm pr. rom.

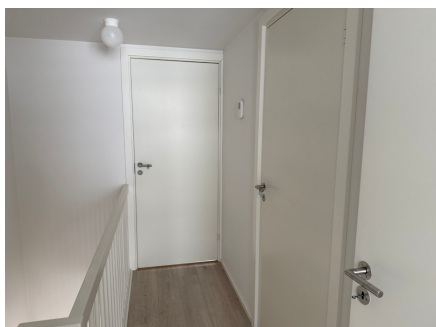
Innvendige dører i glatt utførelse. Innvendige dører er visuelt kontrollert for synlige avvik og det er gjennomført funksjonstest (stikkprøver) av åpne/lukke funksjon. Det ble ikke avdekket avvik.

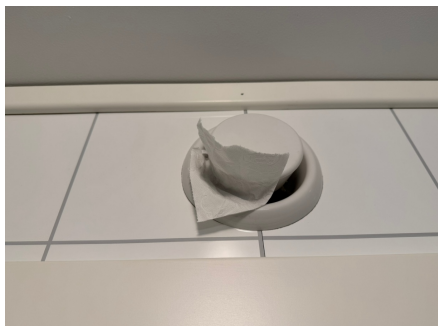
Mekanisk avtrekksventil tilknyttet balansert ventilasjonsanlegg. Avtrekk er testet med papir og det registreres sug i kanalen.

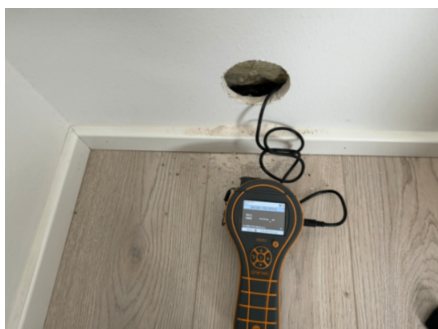
Det er foretatt hulltaking med 73 mm hullbor i nedre del av vegg fra tilstøtende soverom. Det er gjennomført fuktmåling i konstruksjonen. Undersøkelsen viser ingen tegn til skader eller fukt i konstruksjonen. Piggmåling: under 6 vektprosent.

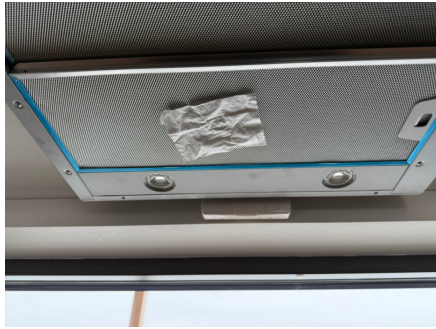
Kullfilterventilator i overskap og mekanisk avtrekksventil i himling. Kjøkkenventilatoren er testet med papir og det registreres sug i kanalen.

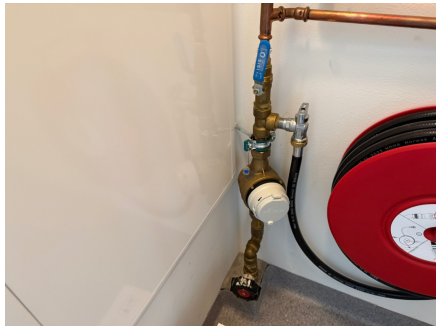
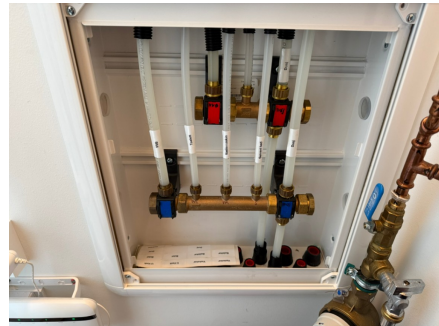
Synlige vannrør med rør-i-rør system og kobberør. Hovedstoppekran og fordelskap for rør-i-rør er plassert i bod under trapp.

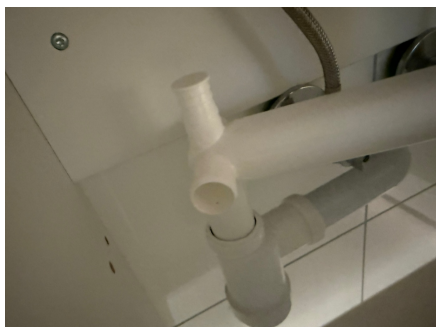
Synlige avløpsrør i plast.

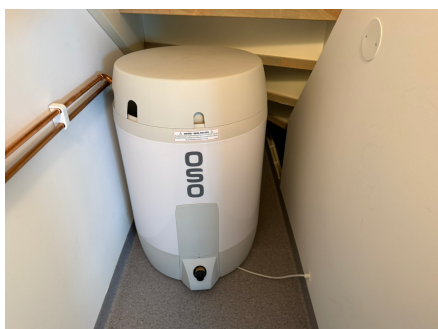
Varmtvannsbereder på 112L (fra 2022) plassert i bod under trapp.
