Trøaveien 3

Hel tomannsbolig/familiebolig med garasje, stor tomt og flott utsikt!

Befaringsdato: 26.05.2023 Rapportdato: 31.08.2023 Oppdragsnr.: 12626-1149 Referansenummer: LI1266

Tilstandsrapport

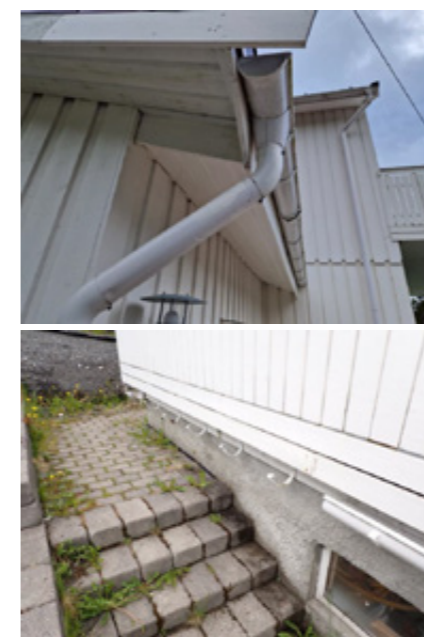
- Det er ikke tilfredsstillende bortledning av vann fra taknedløp ved grunnmur.
- Det er avvik:

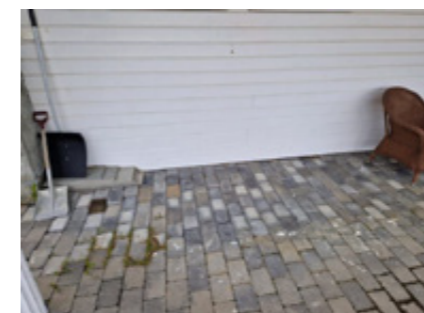
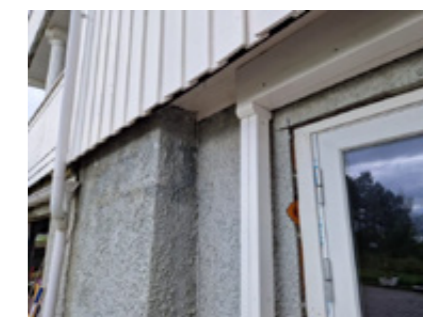
- Bordkledning går stedvis nesten helt ned i terreng.
- Det er ingen lusing/musebånd i nedre kant av konstruksjon.
- Det er ingen eller liten lufting i nedre kant av kledning mot grunnmur.

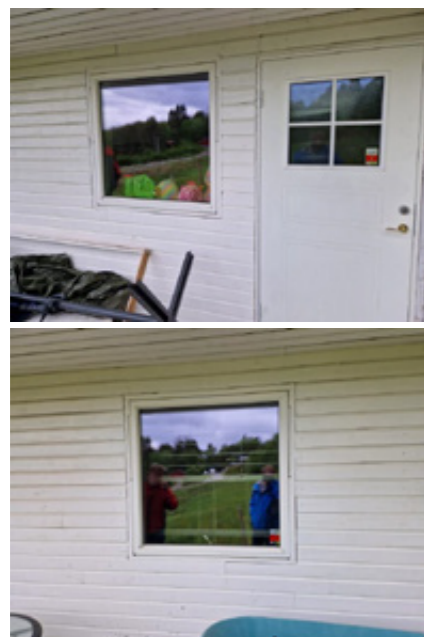
- Det er påvist at enkelte vinduer er vanskelig å åpne/lukke.
- Det er påvist avvik rundt innsettsdetaljer.
- Karmene i vinduer er slitte og det er sprekker i trevirket.

- Vinduer må justeres.
- Det bør gjøres tiltak for å lukke avviket.

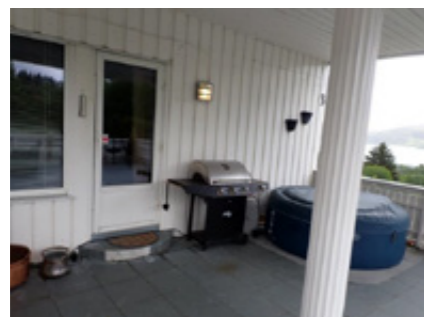
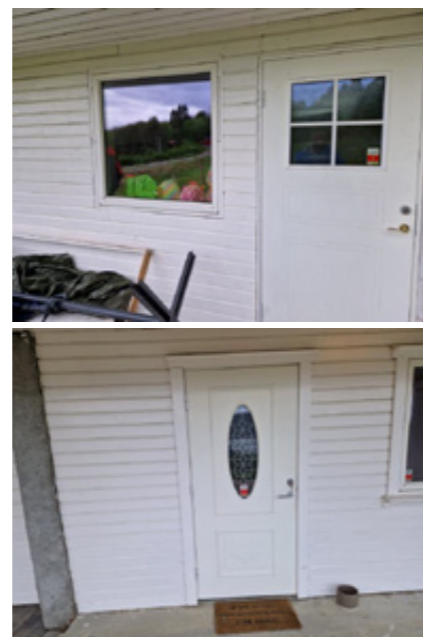
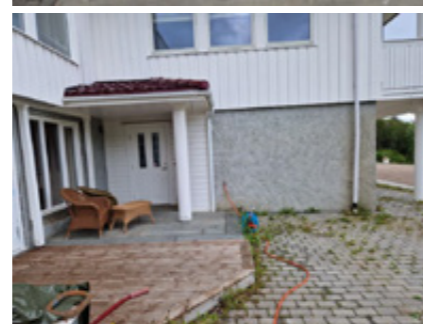
- Det er påvist avvik rundt innsettsdetaljer.
- Det er påvist dører som er vanskelig å åpne eller lukke.
- Det er påvist noen skyvedører som er vanskelig å åpne og lukke.
- Dør i kjelleren mangler omramming.

- Det bør gjøres tiltak for å lukke avviket.
- Dører må justeres.

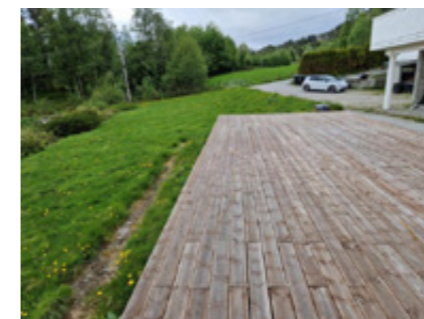
- Konstruksjonene har skjevheter.
- Det er ikke montert rekkverk.

Det er trolig avvik i bæring/fundamentering ettersom terrassen foran boligen på bakkenivå har noen svikt enkelte steder. Rekkverk er ikke montert på terrasse foran kjeller(TG3).

- Rekkverk må monteres for å lukke avviket.

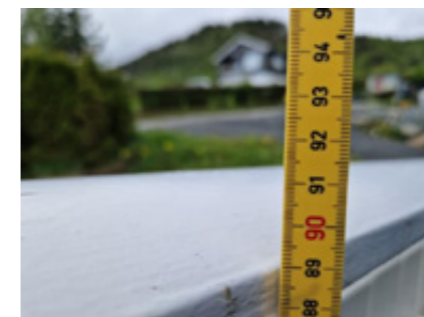
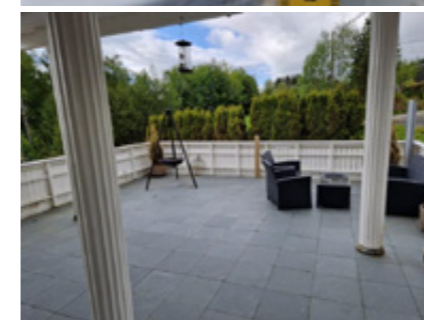
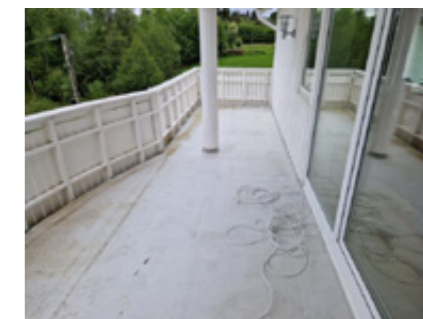
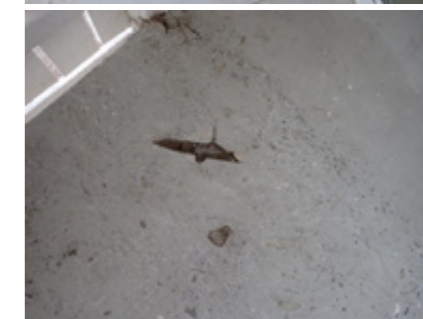
- Det er avvik:
- Rekkverket er for lavt i forhold til dagens krav til rekkverkshøyder.
- Det er påvist at det er bom i fliser, skadde og løse fliser på terrasse med flisdekke.
- Ved balkonger hvor dekket er av glassfiber/polyester er det sprekker og uttetheter.

Skal disse avvikene lukkes må de utbedres.

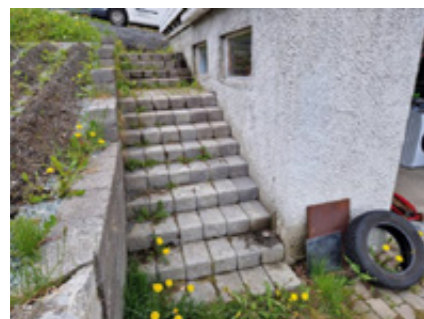
- Det er ikke montert rekkverk.

- Rekkverk må monteres for å lukke avviket.

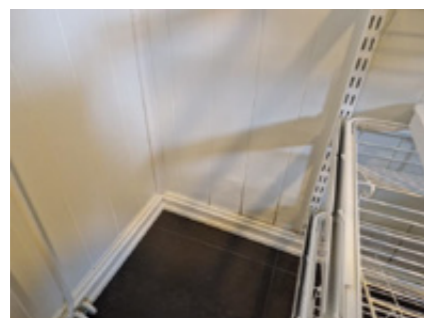
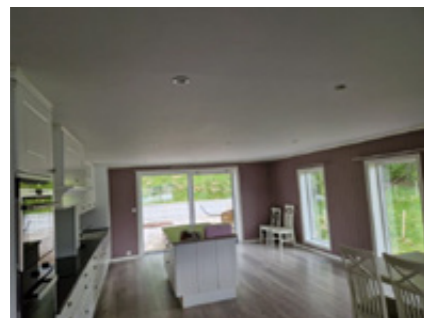
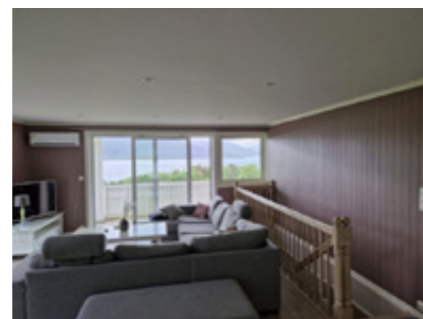
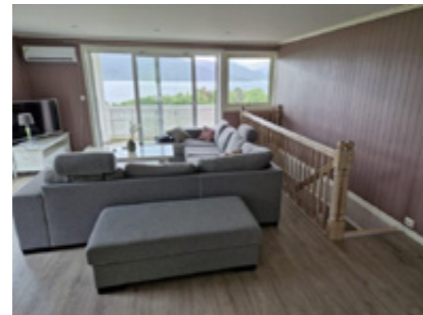
- Det er påvist fuktskader på overflater.

Noen av laminatbordene glir fra hverandre.
Takhøyden i stuen er 2.30m
Kjøkkengulvet knirker (25mm skjevt gulv) bevegelser i laminaten når man trår på den.
Fukt i bod

- Gjennomføre ytterligere undersøkelser og foreta utbedring av skade.

Kostnadskonsekvens for fukt i bod er tatt med under punktet "rom under terreng"

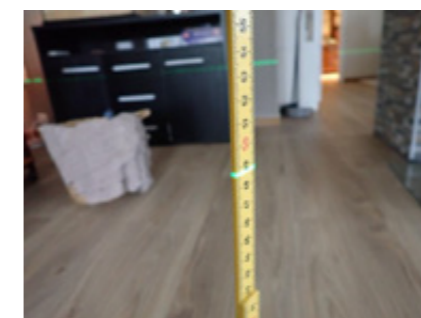
- Målt høydeforskjell på over 20 mm innenfor en lengde på 2 meter. Tilstandsgrad 3 gis med bakgrunn i standardens krav til godkjente måleavvik.
- Målt høydeforskjell på over 30 mm gjennom hele rommet. Tilstandsgrad 3 gis med bakgrunn i standardens krav til godkjente måleavvik.

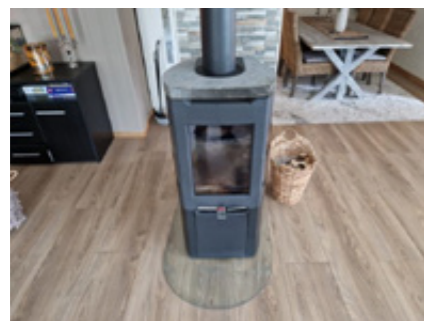
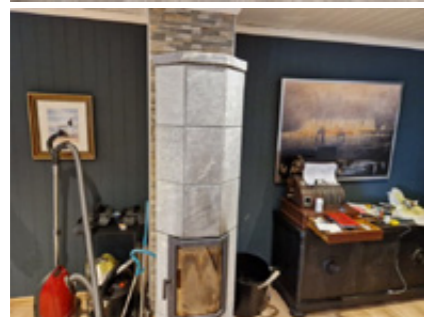
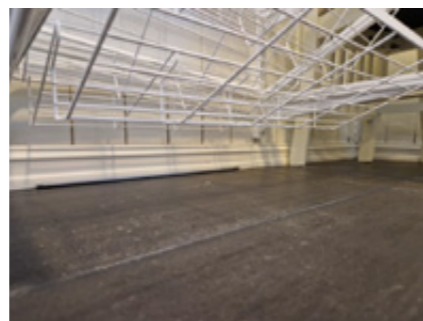
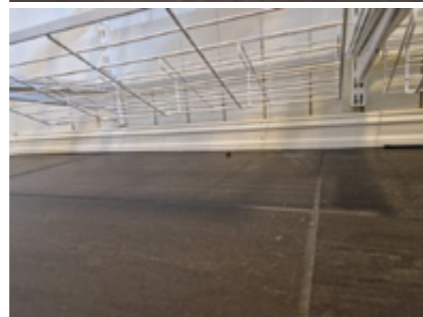
- Det er avvik:
- Ildfast plate mangler på gulvet under sotluke/feieluke på pipe.
- Det er påvist at 3 boenheter har felles pipeløp. Leiligheter med felles pipeløp vil ikke tilfredsstille lydkravet mellom forskjellige boenheter.

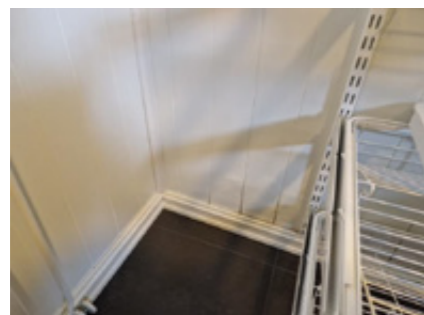
Rom under terreng er preget av belagt flis og laminat. Veggene er kledd med malte plater (MDF). Himlingen er lagt med panel. Det er er påvist fukt i i vegg i bod i kjeller i leilighet 1

- Det er påvist synlige fukt/råteskader i treverk i underetg./kjeller, hulltaking er derfor ikke nødvendig

- Det må foretas tiltak for å utbedre årsak til fukt-/råteskadene samt utbedre råteskadene

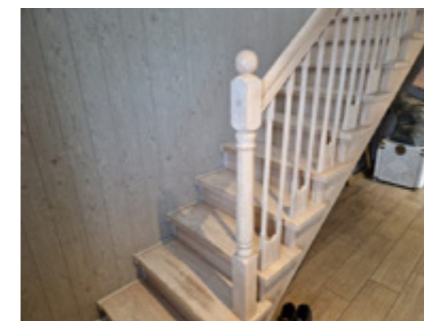
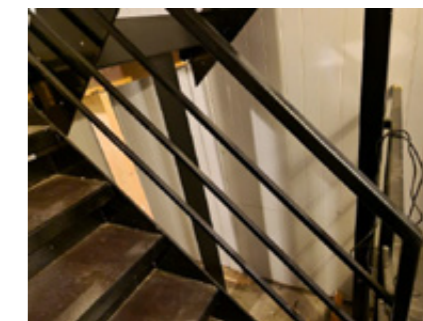
- Det mangler håndløper på vegg i trappeløpet.

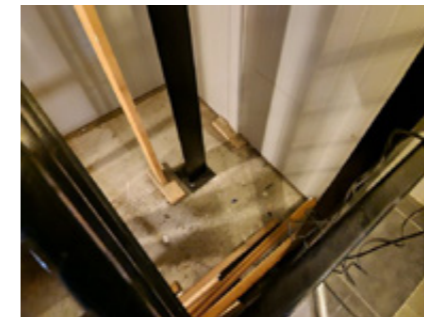
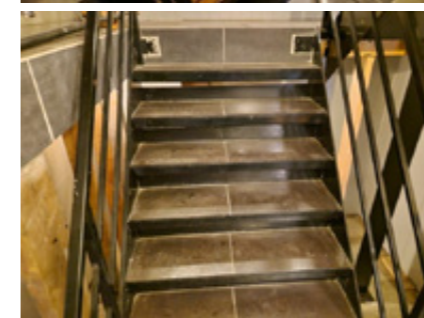
- Åpninger i rekkverk er større enn dagens forskriftskrav til rekkverk i trapper.
- Det mangler håndløper på vegg i trappeløpet.

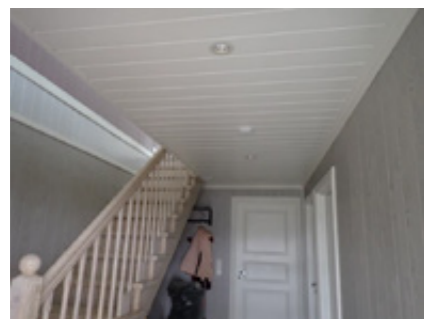
- Det er avvik:
- Det er på stikk prøver påvist at noen dører tar i karm og gulv. En dør i leilighet 2, tar oppi lysarmatur.
- Det er noe slitasje på karmen og terskler.

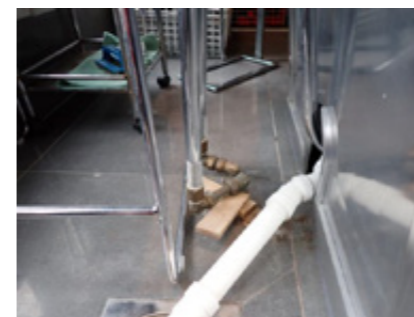
- Det er avvik:
- Armatyr til badekar er støttet opp med kiler i bunn.

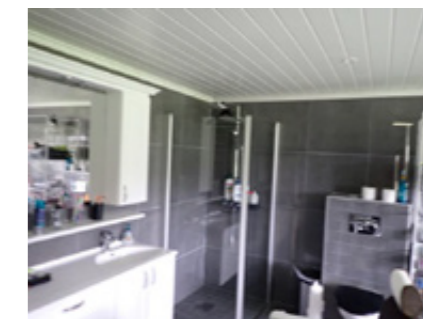
- Våtrommet mangler tilluftsventilering, f.eks. spalte/ventil ved dør.
- Rommet har ingen ventilasjon

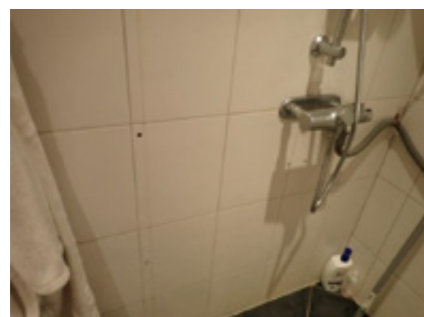
- Det er påvist sprekker i fliser.

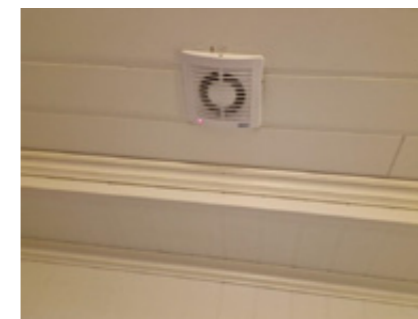
- Våtrommet mangler tilluftsventilering, f.eks. spalte/ventil ved dør.

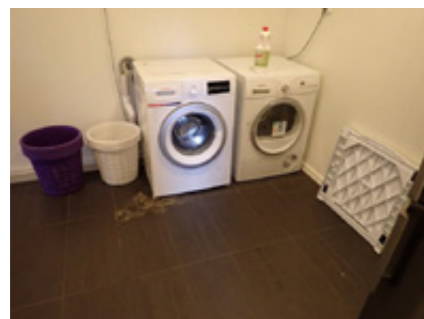
- Det er påvist andre avvik:

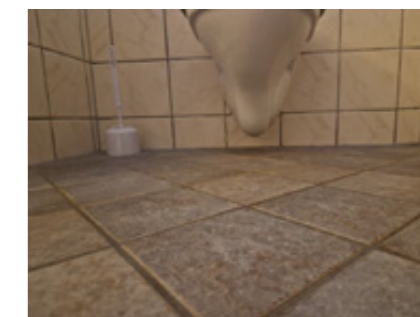
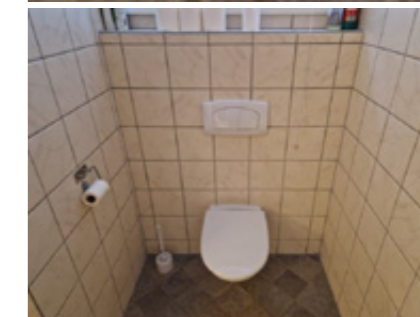
- Det er påvist avvik i fallforhold til sluk i forhold til krav i forskrift på byggetidspunktet.
- Det er mulighet for at det kan forekomme vannlekkasje på våtrommet hvor vann ikke vil gå til sluk.

- Våtrommet fungerer med dette avviket.
- Det bør etableres avrenning inn til sluk for hele våtrommet.
- Installering av tett dusjkabinett anbefales.

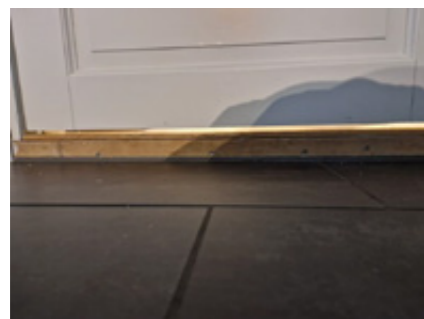
- Det er ikke påvist tilfredsstillende løsning for å synliggjøre lekkasje fra innebygget sistene.

- Ved implementering av innebygget sistene var det ikke krav om lekkasjesikring, konstruksjonen bør jevnlig observeres.

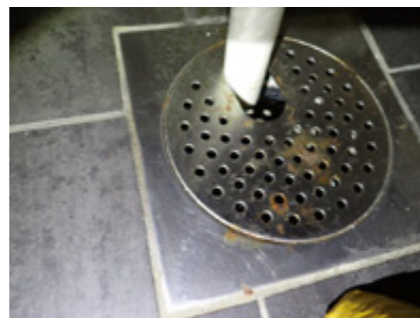
- Sluk har begrenset mulighet for inspeksjon og rengjøring. Sluklokk satt fast.

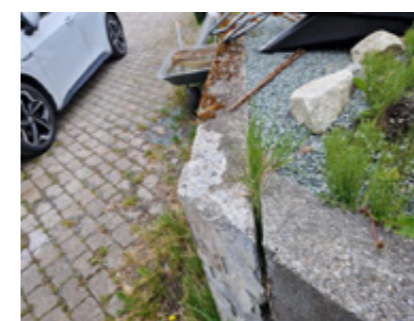
- Det mangler rekkverk/annen sikring på forstøtningsmuren(e) ut ifra dagens krav.
- Det er påvist større sprekker og/eller skjevheter i muren.
