Tilstandsrapport

Enebolig i rekke

Kremlevegen 12, 7340 OPPDAL

Befaringsdato: 29.04.2024

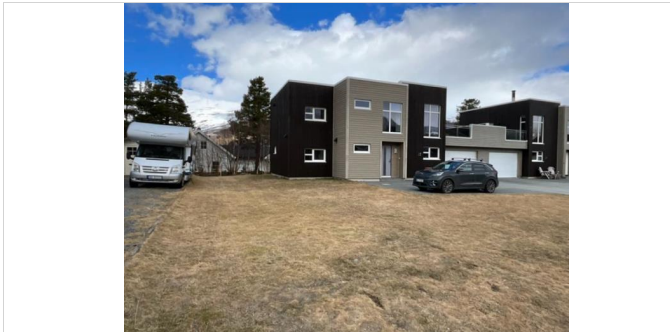
Yttertaket er tekket med to-lags sveiset asfalt papp. Taket er besiktiget fra bakkenivå og konstruksjonen er kun vurdert iht kjent alder og materiale som er opplyst. Tak over terrasse på baksida av bygget er oppført i ettertid i 2022. Det er gitt opplysning om tegn til lekkasje under snøsmelting på denne takdelen. Selger vil utføre en utbedring på dette. Ref egenerklæring.

- Mer enn halvparten av forventet brukstid er passert på taktekingen.
- Taktekkingen er vurdert ut ifra alder, mer enn halvparten av forventet brukstid er nådd på selve taktekingen fra byggeår.
- Opplyst om lekkasje ved snøsmelting på tak over terrasse.

- Ref. opplysning fra selger i egenerklæring vil lekkasje bli forsøkt utbedret.

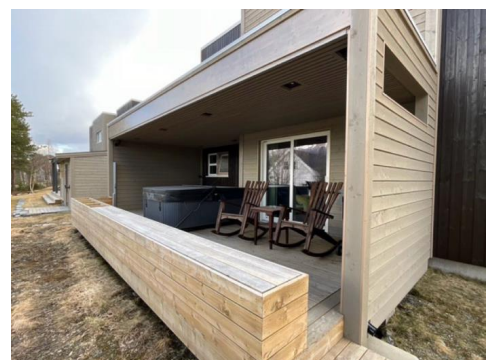
! TG 2 Terrasse over garasje

Terrasse over garasjerom. Tett dekke av asfaltpapp med avrenning taksluk. Tett rekkverk med levegg mot nabo og glassrekkverk. Høyde glassrekkverk er målt til 106cm.

- Det er ikke behov for utbedringstiltak.
- Ikke behov for tiltak, pass på å rengjøre taksluk jevnlig.

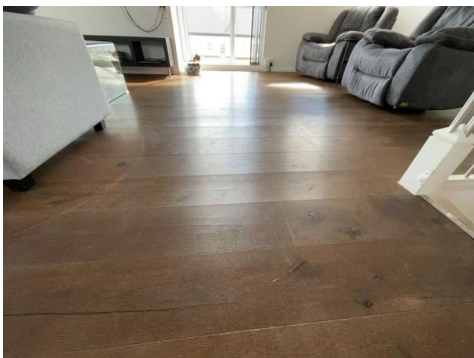
Gulv på stue

- Overflater har en del slitasjegrad utover det en kan forvente.
- Parkettgulv på stue har kuving på gulvbordene og knirk oppleves. Dette gjelder gulvet på stue/kjøkken.
- Noe oppsprekking på skjøter/overganger vegg og tak. Dette gjelder vegg og tak i 2 etg på stue/kjøkken.

- Andre tiltak:
 - Ikke behov for tiltak umiddelbart, tiltak må vurderes ut fra behov og egne ønsker.

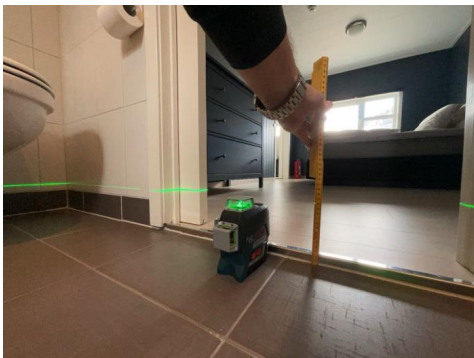
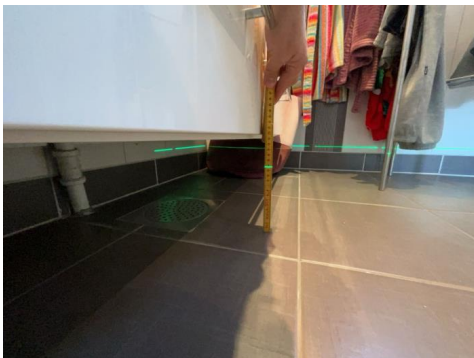
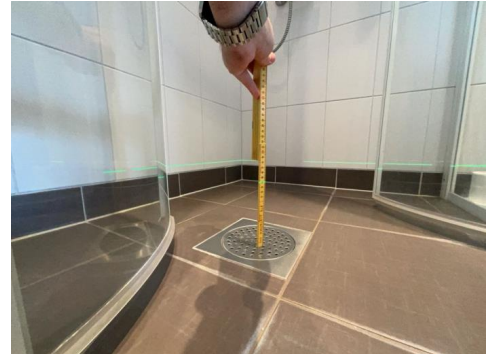
- Det er påvist avvik i fallforhold til sluk i forhold til krav i forskrift på byggetidspunktet.

- Våtrommet fungerer med dette avviket.

Målt fra dør

Målt inntil sluk under servant

Målt slukrist i dusj.

- Det gjøres oppmerksom på at dusjhjørnets gulvskinne avgrensner sluket fra resten av rommet. Her bør det etableres en slisse/drensåpning slik at eventuelt lekkasjevann fra øvrige tappesteder i rommet vil ha avrenning til sluk.

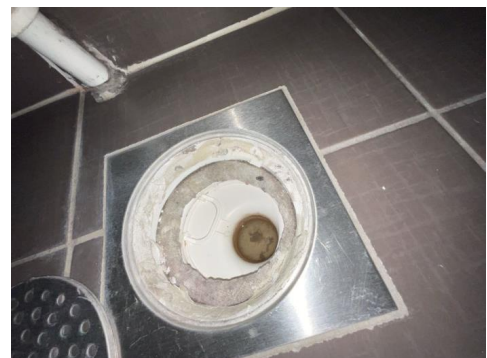
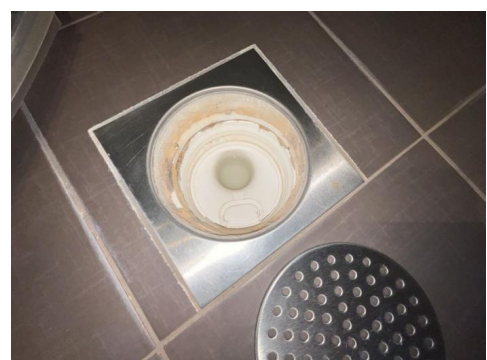
Sluk under servant

Sluk i dusj

- Sluk bør kontrolleres og rengjøres jevnlig.

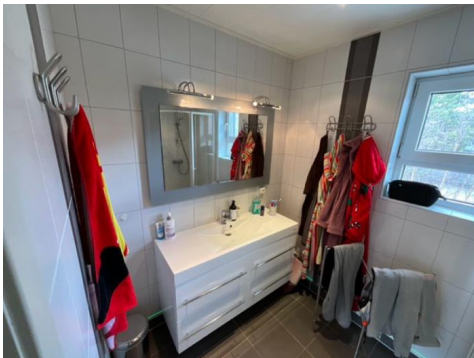
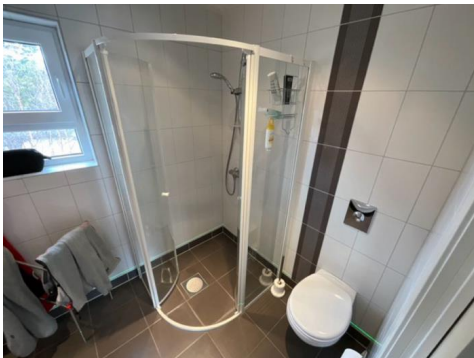
- Det er ikke påvist tilfredsstillende løsning for å synliggjøre lekkasje fra innebygget systerne.
- Det ble ikke påvist drengåpning fra innebygget systerne for toalett.

- Ved implementering av innebygget systerne var det ikke krav om lekkasjesikring, konstruksjonen bør jevnlig observeres.
- Ikke krav til å etablere lekkasjesikring på vegghengt toalett ut fra byggeår.

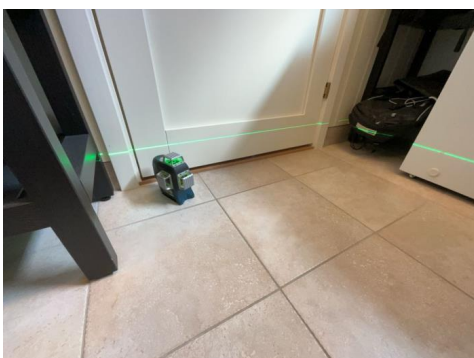
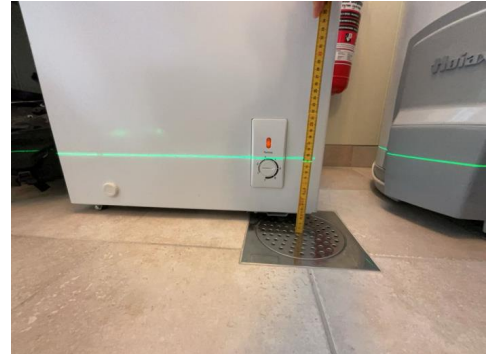
- Det er påvist at høydeforskjell fra topp slukrist til gulv/synlig topp membran ved dørterskel er mindre enn 25 mm.
- Det er påvist avvik i fallforhold til sluk i forhold til krav i forskrift på byggetidspunktet.

- Våtrommet fungerer med dette avviket.

Målt fra nærmeste dør

Målt slukrist

- Vær oppmerksom ved bruk. For å få tilstandsgrad 0 eller 1 må gulvet bygges om, for å få riktig fall til sluk. Det vil imidlertid sjelden være økonomisk rasjonelt som et enkeltstående tiltak. Ved en eventuell renovering, påse at våtrommet bygges med riktig fall til sluk.

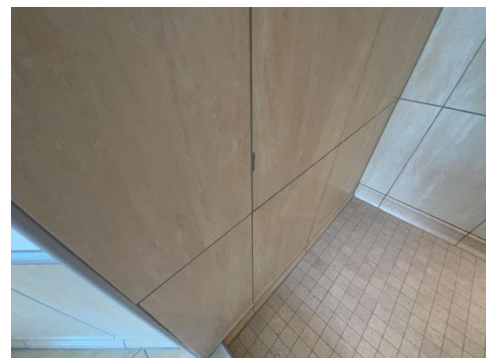
Sår veggflis

- Det er avvik:
- Bemerket et sår i veggflis i dusj.

- Tiltak:
- Ikke behov for tiltak, den enkelte må vurdere behovet for utbedring.

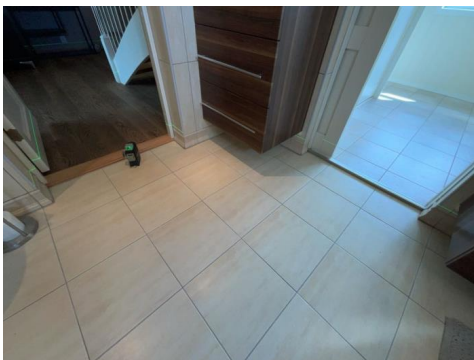
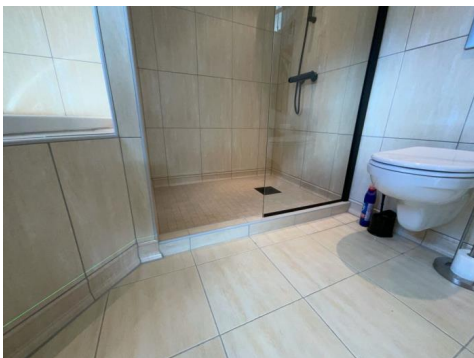
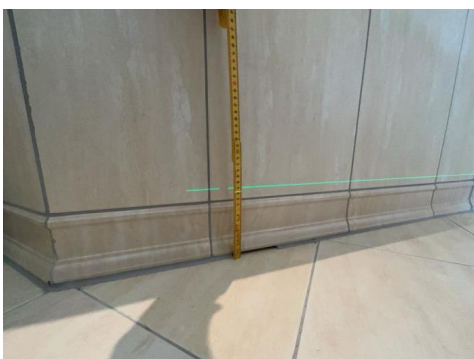
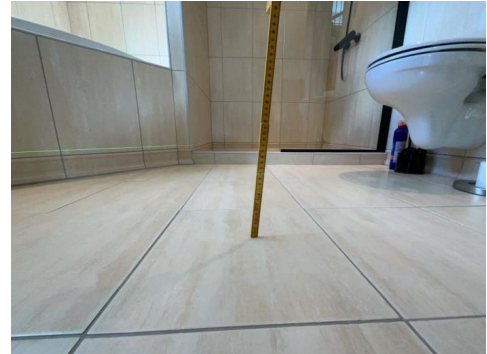
- Det er mulighet for at det kan forekomme vannlekkasje på våtrommet hvor vann ikke vil gå til sluk.
 - Det er påvist at høydeforskjell fra topp slukrist til gulv/synlig topp membran ved dørterskel er mindre enn 25 mm.
 - Det er påvist avvik i fallforhold til sluk i forhold til krav i forskrift på byggetidspunktet.
- Gulvet er tilnærmet flatt og har noe motfall i senter rom. Ved lekkasje vann fra servant vil vann kunne før til skade på tilstøtende rom.

- Våtrommet fungerer med dette avviket.
- Vær oppmerksom ved bruk. For å få tilstandsgrad 0 eller 1 må gulvet bygges om, for å få riktig fall til sluk. Det vil imidlertid sjelden være økonomisk rasjonelt som et enkeltstående tiltak. Ved en eventuell renovering, påse at våtrommet bygges med riktig fall til sluk.
- Installering av et vannstoppesystem for oppdage lekkasjer anbefales.

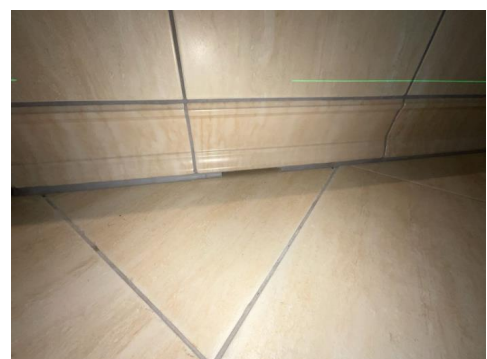
Ikke tilgang til sluk under badekar.

- Tilgang til sluk må bedres både for inspeksjon og rengjøring.
- Det bør opprettes tilkomst til sluk under badekar.

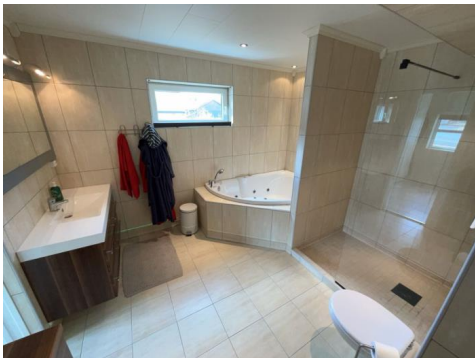
- Det er ikke påvist tilfredsstillende løsning for å synliggjøre lekkasje fra innebygget systerne.
- Det ble ikke påvist dremsåpning fra innebygget systerne for toalett.

- Ved implementering av innebygget systerne var det ikke krav om lekkasjesikring, konstruksjonen bør jevnlig observeres.
- Ikke krav til å etablere lekkasjesikring på vegghengt toalett ut fra byggeår.

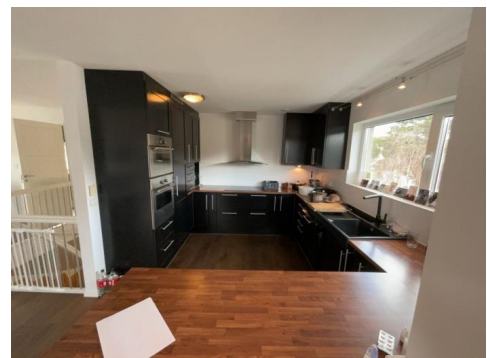
- Det er påvist skader på overflater/kjøkkeninnredning utover normal slitasjegrad.
- Fronter, benkeplate og sokler fremstår med noe slitasje.

- Ikke behov for umiddelbare tiltak, må vurderes ut fra egne behov og ønsker.
