# Tilstandsrapport

Kjedehus

Holmsletta 9, 2052 JESSHEIM

Befaringsdato: 13.11.2025

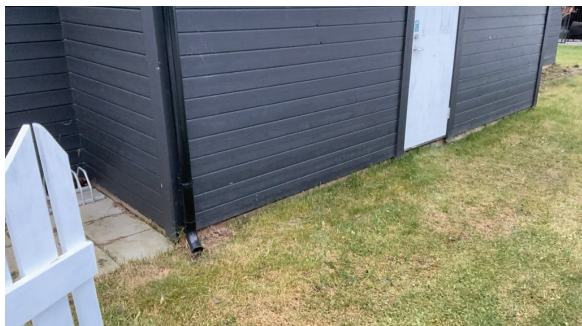
## TG 1 Veggkonstruksjon

Yttervegg i isolert bindingsverk som var normal byggeskikk på oppføringstidspunktet. Liggende utvendig trekledning.

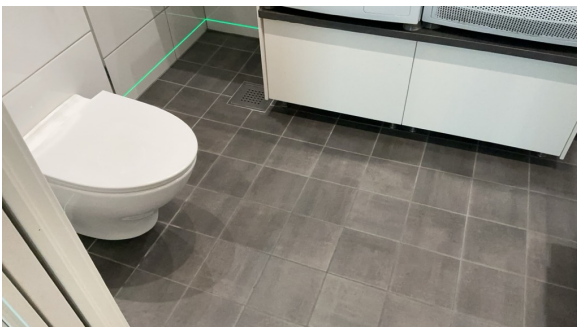
### TG 1 Sluk, membran og tettesjikt

Plastsluk.

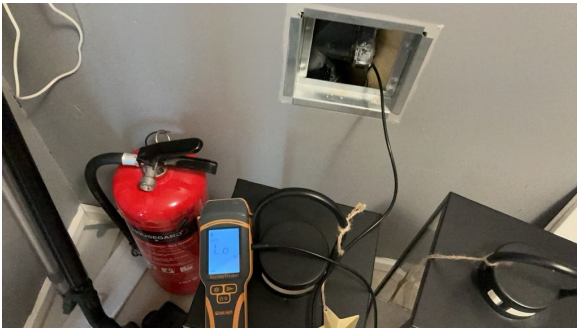
### TG 0 Tilliggende konstruksjoner våtrom

Fuktmåling er utført i luke i tilliggende konstruksjon på teknisk rom, og det er ikke påvist unormale forhold.

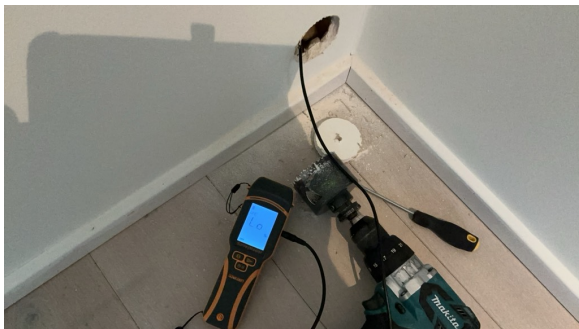
### TG 0 Tilliggende konstruksjoner våtrom

Hulltaking er foretatt og det er ikke påvist unormale forhold.

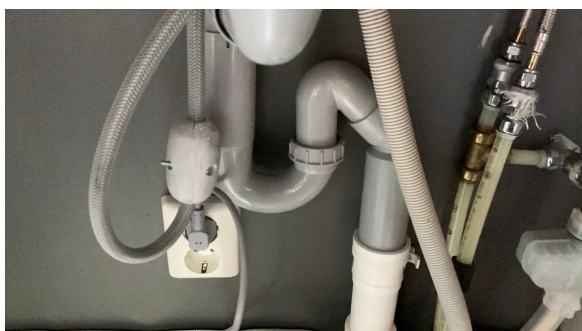
### TG 1 Avløpsrør

Synlige avløpsrør i: Plast. Anlegget er ikke teknisk vurdert. Jeg er ikke VVS fagmann, kontakt rørlegger for evt. nærmere kontroll av anlegget. Bunnledningene og utvendige ledninger er nedgravd og ikke tilgjengelig for inspeksjon.

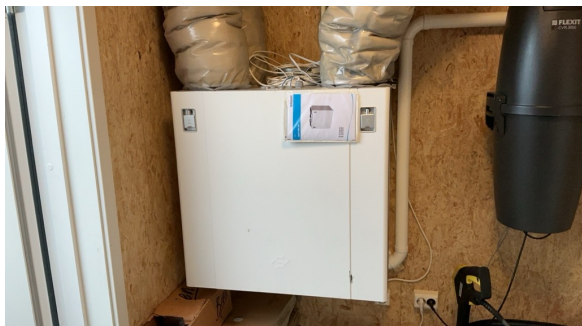
### TG 1 Ventilasjon

Ventilasjonen består av balansert ventilasjon. Vifter sørger for både tilførsel og avtrekk av ventilasjonsluften. Aggregat er montert i bod.

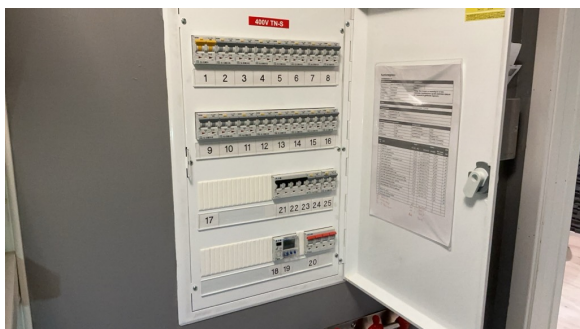
## TG 1 Elektrisk anlegg

Kapasitet på kurser bør vurderes av kjøpere, da man vil ha individuelle behov og dette påvirkes av bruksmønsteret i boligen. Punkt nummer 1-7 er besvart av eier og er ikke takstingeniørens vurdering. Jeg er ikke el. fagmann og det er ikke foretatt kontroll av det elektriske anlegget. Kontroll utført av sertifisert EL-kontrollør/takstmann anbefales derfor på generelt grunnlag. Det vil alltid kunne finnes avvik ved nøye gjennomgang av anlegget av fagperson selv om jeg ikke har sett dette eller kommentert det her. Kostnader til retting vil kunne påregnes.
