# Tilstandsrapport

Eiet seksjon

Bygdøy allé 20, 0262 OSLO

Befaringsdato: 09.01.2025

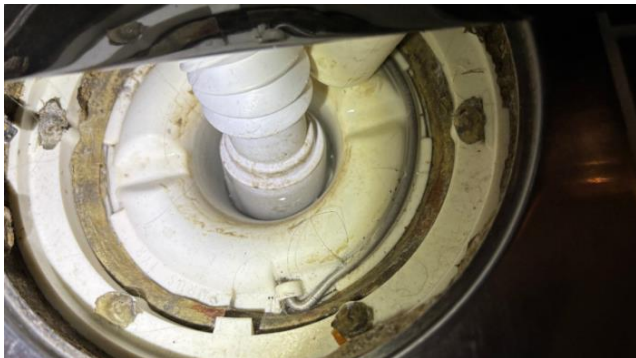
### TG 2 Sluk, membran og tettesjikt

Plastsluk med mansjett i klemring.

- Mer enn halvparten av forventet brukstid er passert på slukløsningen.

- Overvåk tilstanden jevnlig. For å få tilstandsgrad 0 eller 1 må slukløsningen skiftes ut og sannsynligvis må også membransjiktet skiftes/utbedres. Det er imidlertid vanskelig å si noe om tidspunktet for når dette er nødvendig.
