# Tilstandsrapport

Enebolig

Evjenveien 3, 8056 SALTSTRAUMEN

Befaringsdato: 28.05.2025

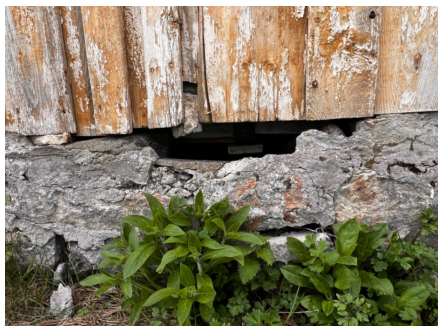
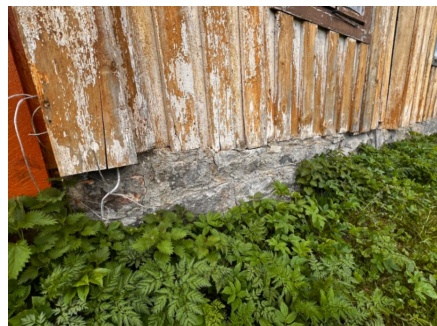
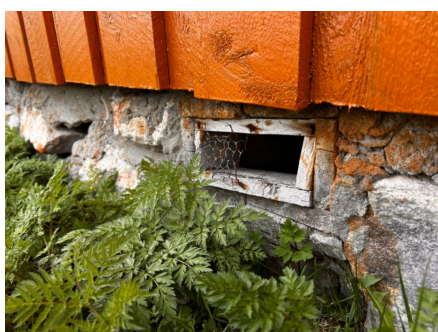
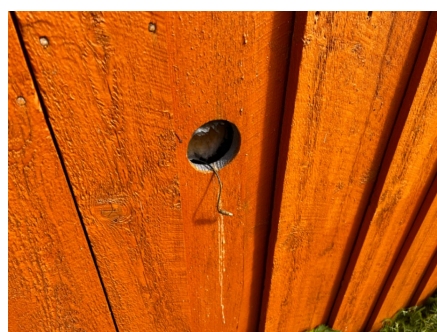
- Det er ingen eller liten lufting i nedre kant av kledning mot grunnmur.
- Det er værslitt/oppsprukket trevirke/trepaneler.

Kledningen går stedvis ned rett på grunnmur.

Ventil er åpen, mangler netting

Hull i kledning

- Det må foretas tiltak for å lukke avviket.
- Uten tilstrekkelig lufting bak bordkledningen kan fuktighet som trenger inn bak bordene eller gjennom veggen innenfra ikke tørke opp. Dette skaper ideelle forhold for råtesopp og muggvekst.

Det må påregnes skifte av deler av bordkledningen.

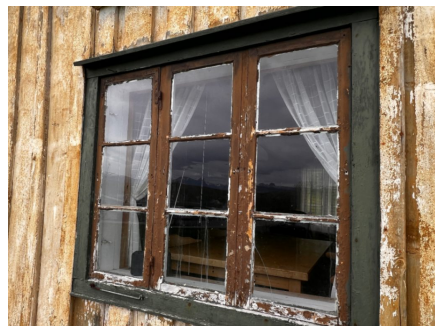
- Det er påvist vinduer med fukt/råteskader.

Det er målt høye fuktverdier rundt losholdt ved vinduer.

- Vinduer med råteskader må erstattes med nye.

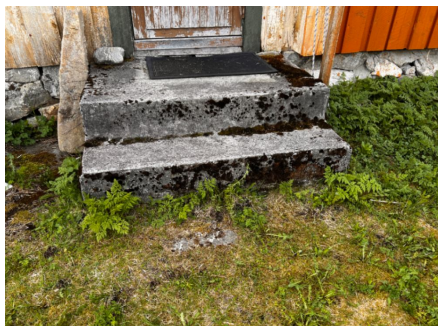
Trapp fungerer i dag, så vedlikehold blir pga kosmetiske forhold

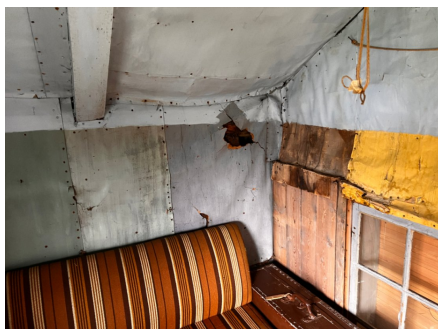
Etasjeskiller er av trebjelkelag.  
Noe knirk registrert.

Etasjeskiller er av trebjelkelag.  
Ved kontroll av etasjeskiller er det utført stikkprøvekontroll på loft og det ble målt avvik på ca 70 mm.

- Målt høydeforskjell på over 30 mm gjennom hele rommet. Tilstandsgrad 3 gis med bakgrunn i standardens krav til godkjente måleavvik.
