Tilstandsrapport

Enebolig

Tandbergvegen 76 , 1929 AULI

Befaringsdato: 17.03.2026

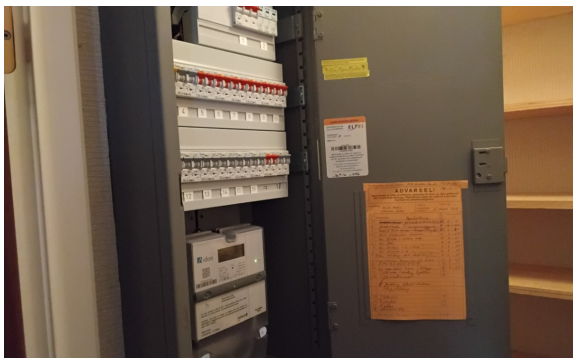
El skap

EL-kontroll er en grundigere og omfattende kontroll av EL-anlegg enn kun tilsyn.

Det påpekes at dette kun er en anbefaling da takstmann ikke har kompetanse eller lov til å utføre full vurdering av det elektriske anlegget.
