Tilstandsrapport

Enebolig

Tandbergvegen 76 , 1929 AULI

Befaringsdato: 17.03.2026

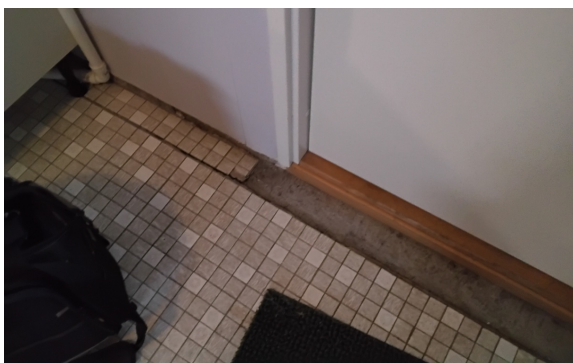
Fliser som er borte.

Det bør legges nye gulvfliser og etableres tilfredsstillende tettesjikt/membran for å oppnå dagens våtomsstandard. Konsekvensen av manglende eller skadet tettesjikt og løse fliser er økt risiko for fuktskader i underliggende konstruksjoner, noe som kan føre til kostbare reparasjoner og redusert levetid for rommet.

Kostnadsestimat: 100 000 - 200 000

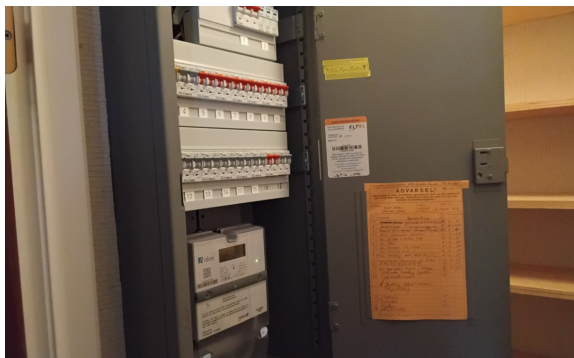
El skap

Ja Samsvarserklæring er en garanti på at den elektriske installasjonen er gjort riktig i henhold til regelverket. Vær klar over risikoen og kostnadene mangelfull samsvarserklæring kan ha, da man ikke kan konstantere om det resterende elektriske ledningsnett er utført av sertifisert personell.

EL-kontroll er en grundigere og omfattende kontroll av EL-anlegg enn kun tilsyn.
