Tilstandsrapport

Enebolig

Tandbergvegen 76 , 1929 AULI

Befaringsdato: 17.03.2026

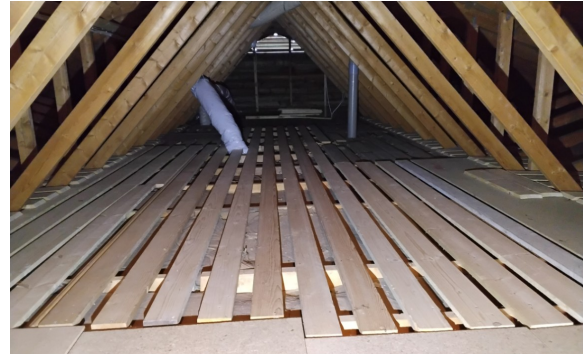
Loftet

Under befaringen ble det avdekket fuktskjolder i undertaket men ingen utslag på fuktmåleren.

Det er påvist fuktskjolder på undertaket, det ble gjort fuktmåling men ingen utslag.

Det bør gjennomføres nærmere undersøkelser for å avklare årsaken til fuktskjoldene på undertaket og de forhøyede fuktverdiene på baksida av utvendig kledning i gavlvegg.

Dersom forholdene ikke utbedres, kan det medføre økt risiko for fuktskader, råte og redusert levetid på takkonstruksjonen.

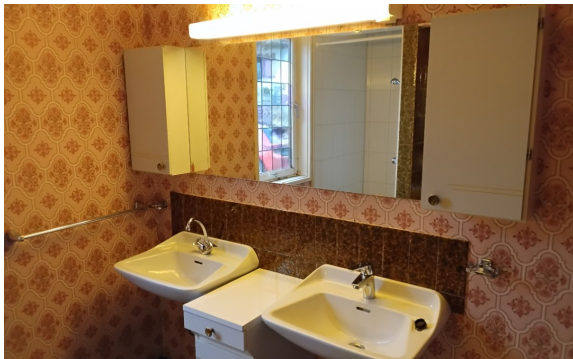
ETASJE > BAD

Manglende oppgradering medfører økt risiko for fuktskader, lekkasjer og følgeskader på tilstøtende konstruksjoner, samt at badet ikke tilfredsstiller dagens krav til våtrom.

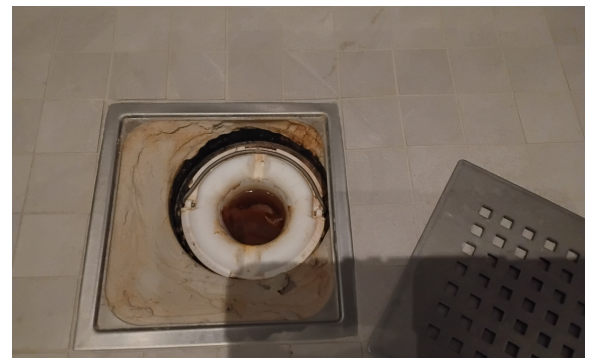
ETASJE > BAD 2

Sluk på nytt bad

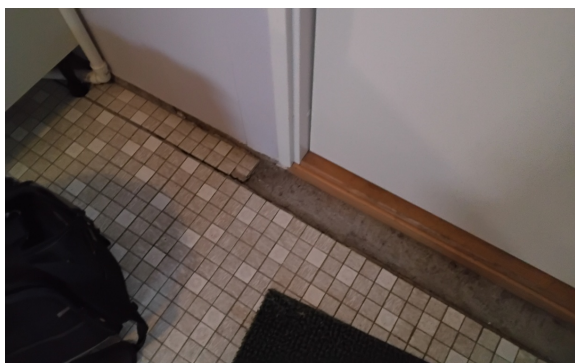
ETASJE > VASKEROM

Fliser som er borte.

Det bør legges nye gulvfliser og etableres tilfredsstillende tettesjikt/membran for å oppnå dagens våtromsstandard.
Konsekvensen av manglende eller skadet tettesjikt og løse fliser er økt risiko for fuktskader i underliggende konstruksjoner, noe som kan føre til kostbare reparasjoner og redusert levetid for rommet.

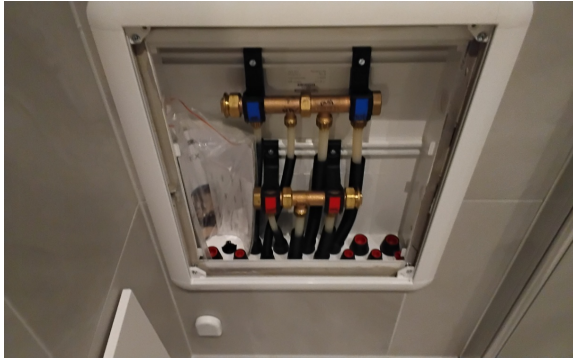
Vannfordelerskap

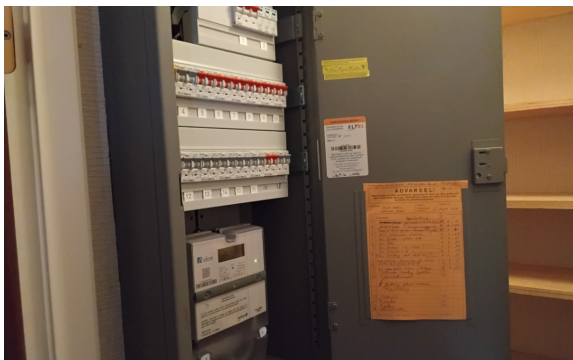
El skap

EL-kontroll er en grundigere og omfattende kontroll av EL-anlegg enn kun tilsyn.

Det påpekes at dette kun er en anbefaling da takstmann ikke har kompetanse eller lov til å utføre full vurdering av det elektriske anlegget.
