# Tilstandsrapport

Fritidsbolig

Orrehaugen 11, 6888 BORGUND

Befaringsdato: 08.05.2025

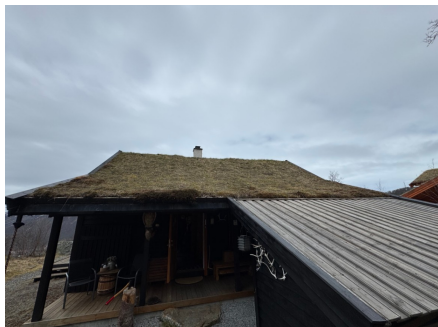
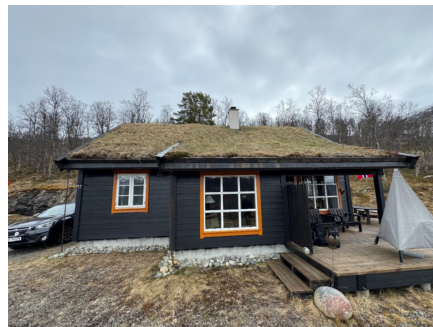
### TG 2 Nedløp og beslag

Takrenner i trevirke og metall. Kjetting som nedløp, vatn ført direkte til terreng. Takrenner treng enkle tiltak på sikt.

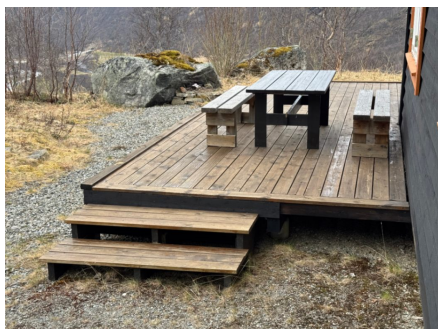
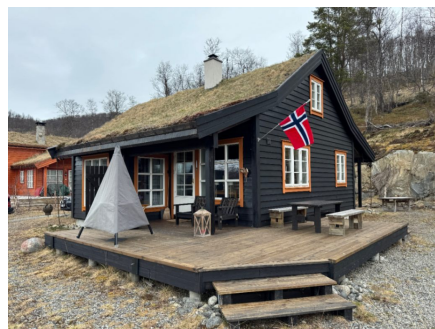
## TG 3 Balkonger, terrasser og rom under balkonger

Terrasse med tilknyttet frå stove.

- Rekkverk må monteres for å lukke avviket.

**Kostnadsestimat: 10 000 - 50 000**

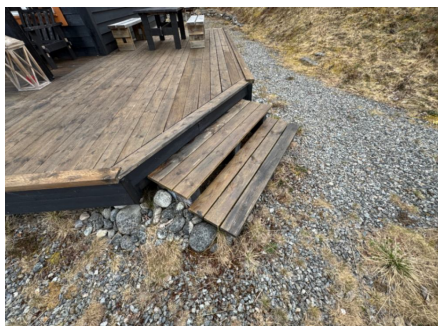
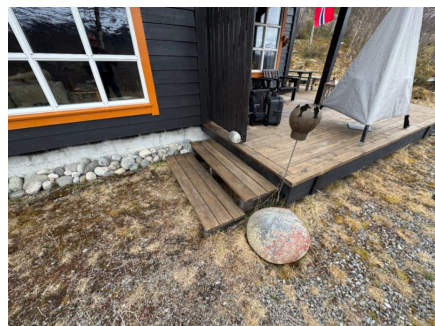
## TG 3 Utvendige trapper

Trappeløp til inngangspartiet er i betong, tekka med trevirke.  
Trapp til bakkeplan fra terrassen.

- Rekkverk må monteres for å lukke avviket.

**Kostnadsestimat: Under 10 000**

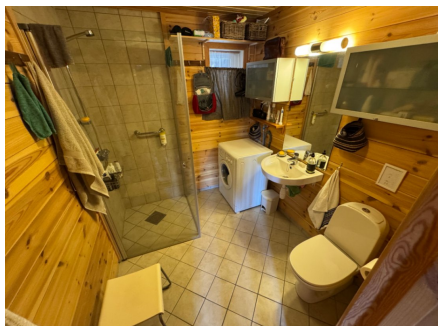
### 🕒 TG 2 Overflater vegger og himling

- Det er vindu/dør med ikke fuktbestandige materialer i våtsonen (ved vask, dusj, badekar, osv.), løsningen eller byggematerialet er uegnet
- Det er uegnede materialer i våtsoner

Badet er nytta slik sidan oppføring. Fungerar fint med dette avviket.

- Overvåk tilstanden jevnlig. For å få tilstandsgrad 0 eller 1 må tettesjiktet skiftes ut, men tidspunktet for når dette er nødvendig er vanskelig å si noe om. Ved renovering, påse at alle forhold med tettesjiktet, våtsone, sluk, røranlegg mv. dokumenteres.
- Det må gjøres tiltak for å lukke avviket.
- Uegnede materialer må fuktbeskyttes/utskiftes.
