# Forstmester Barths veg 23 2407 ELVERUM

## Tilstandsrapport Eierskifte

Boligtype: Enebolig

Byggeår: 1977

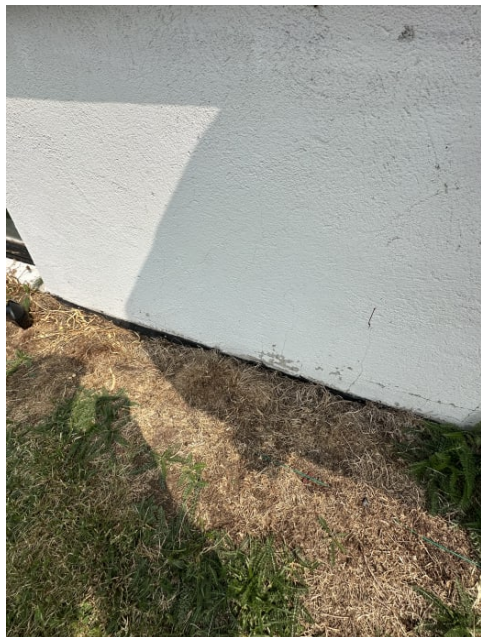
### 6.1 Drenering

Dreneringen/fuktsikring har nådd en alder som gjør tettheten usikker i tiden som kommer. Normal brukstid for en drenering anslås til å være ca 30 år.

Det registreres salt/kalkutslag på innvendig grunnmursflater på teknisk rom som indikerer fukttransport gjennom grunnmuren.

Overvåk tilstanden jevnlig. For å få tilstandsgrad 0 eller 1 må dreneringen skiftes ut, men tidspunktet for når dette er nødvendig er vanskelig å si noe om. Bruken av rom under terreng vil og være avgjørende.

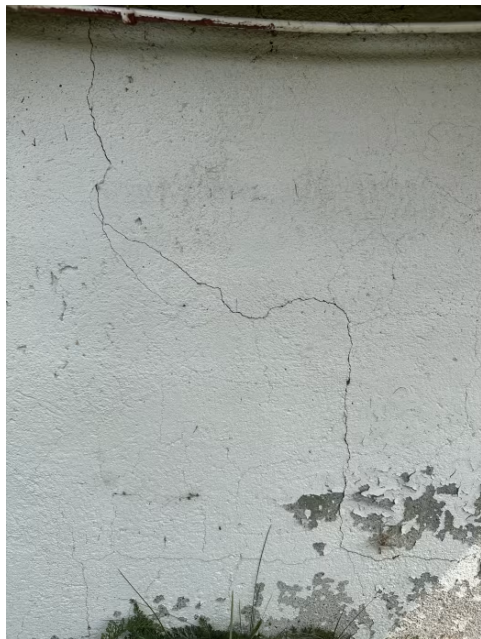
### 6.2 Grunnmur og fundament

| På befaringsdagen ble det registrert sprekker og avskalling av puss på grunnmur. | |

| Det anbefales å foreta en gjenpussing av sprekker i grunnmur, slik at forholdet kan observeres over tid, med tanke på om dette er under utvikling eller er stabilt. | |

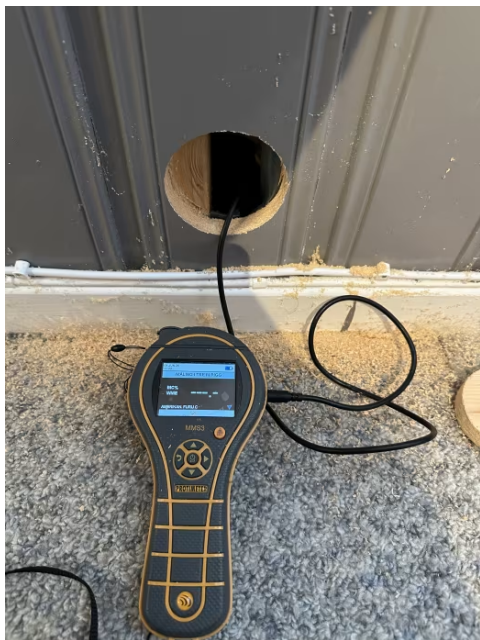
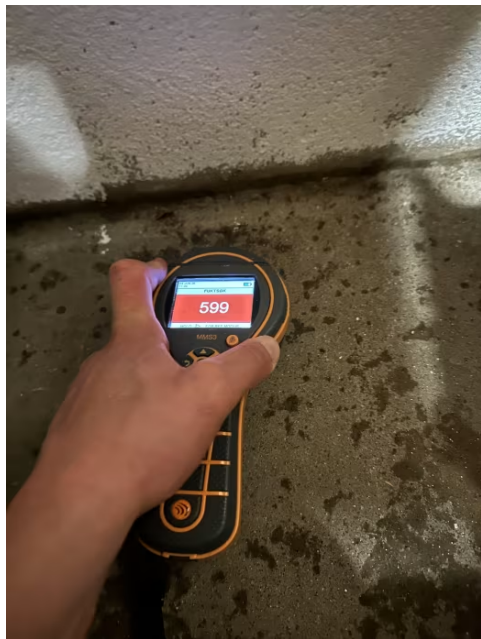
## 6.3 Rom under terreng

| Påforede vegger mot terreng har feil byggemåte med bruk av plastfolie som dampsperre. Dette øker risikoen for magasinerings av fukt inne i konstruksjonen med påfølgende fare for en utvikling av skader. | |
| Det registreres på teknisk rom mineralutslag (salt/kalkutsalg) i overflater som er et symptom på fuktvandring gjennom grunnmur. | |
| Ved bruk av fuktindikator mot fritt eksponerte murflater i teknisk rom indikeres fukt. | |
| Rommene kan kun ventileres via åpning av vindu. | |

Det påviste fuktnivå gir grunn til å overvåke konstruksjonen jevnlig for å se utvikling over tid, og eventuelt foreta tiltak for å unngå fuktskader.

Overflatevann skal hurtigst mulig vekk for å unngå unødige fuktbelastninger.

Ventilering kan med fordel forbedres ved etablering av flere veggventiler.

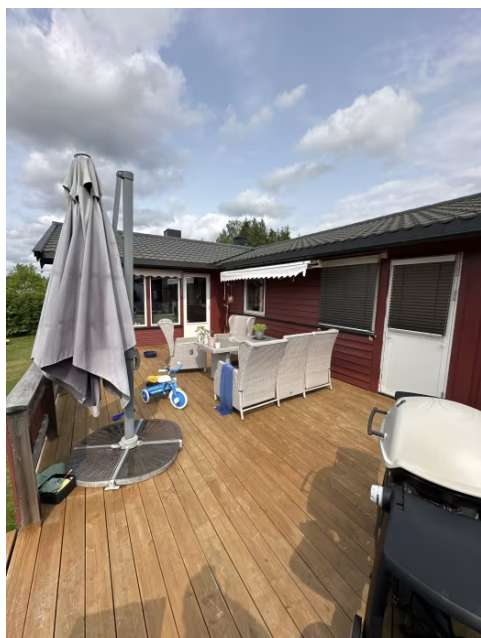
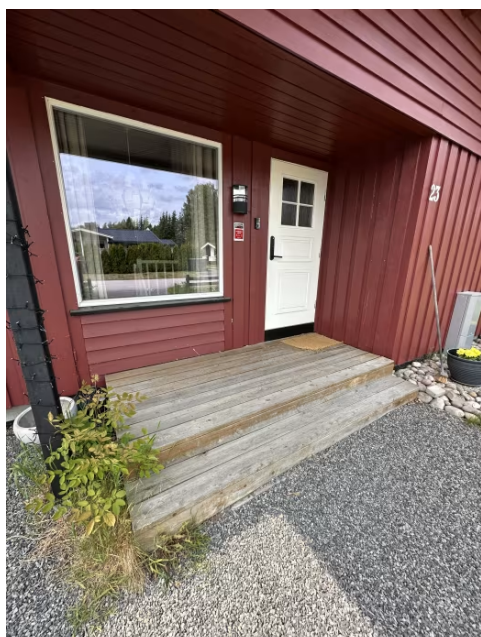
## 6.4 Balkong, terrasse, platting

| Er det avvik på rekkverkshøyde og åpninger i rekkverket i forhold til gjeldene byggt teknisk forskrift på befaringstidspunktet? | Ja |

Rekkverk må monteres iht. krav.

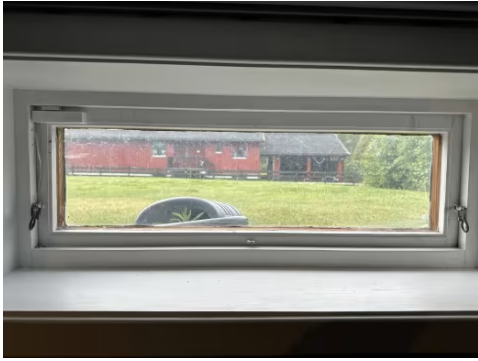
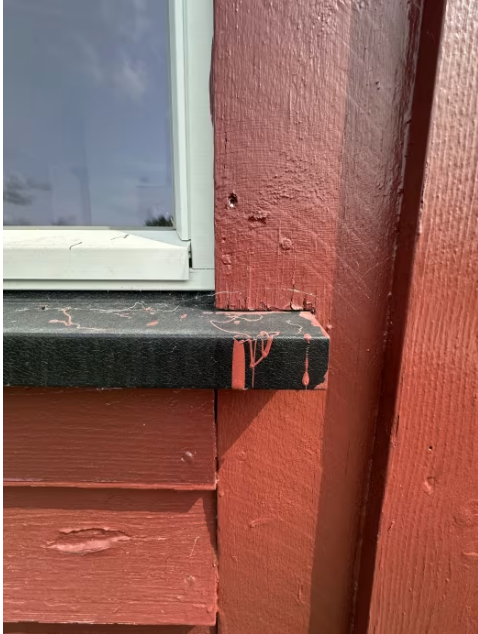
## 6.5 Vinduer og dører

Det er påvist avvik ved omramming. Liten/ingen avstand mellom trepanel og beslag, fare for fuktopptrekk.

Avstand mellom vannbrett og omramming anbefales.

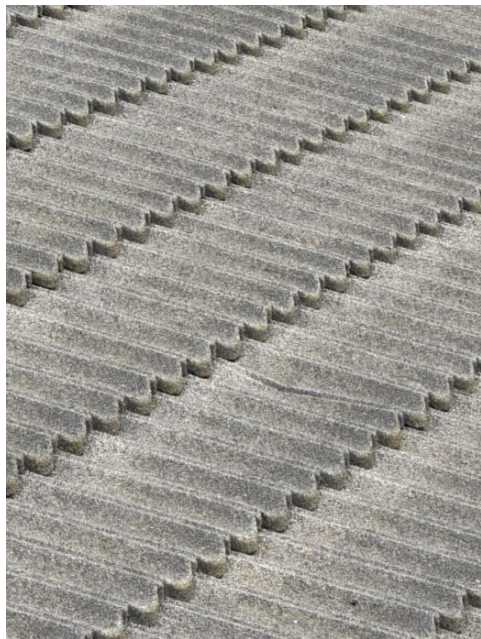
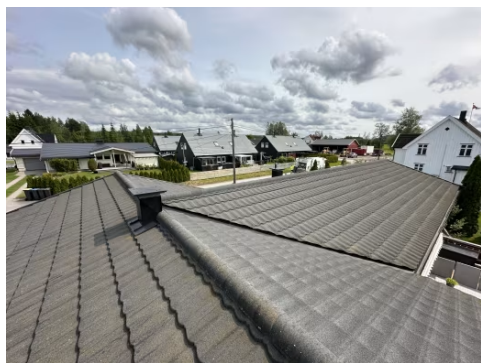
## 6.10 Taktekking

| Er det skader på takstein, mosegroing, buler i papp, rust eller bulker i plater? | Ja |
| Har tekkingen nådd en alder som gir økt risiko for skader eller følgeskader? | Ja |

| <p>Overvåk tilstanden jevnlig. For å få tilstandsgrad 0 eller 1 må tekkingen skiftes ut, men tidspunktet for når dette er nødvendig er vanskelig å si noe om. Ingen påviste forhold med behov for utbedringer. Jevnlig kontroll av tekkingen anbefales.</p> | |

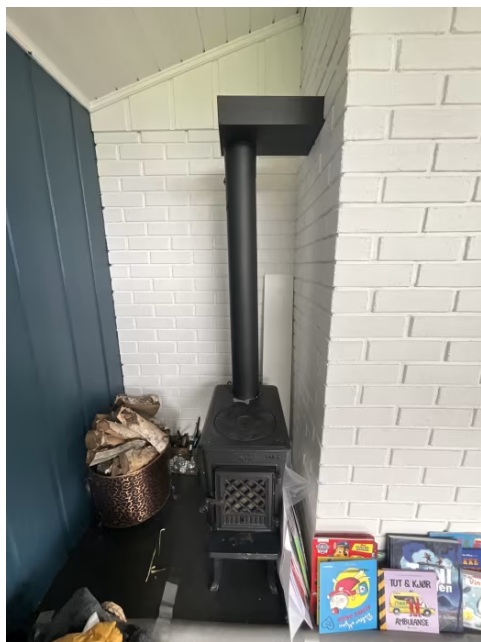
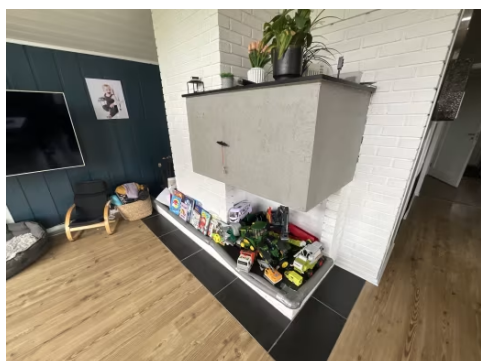
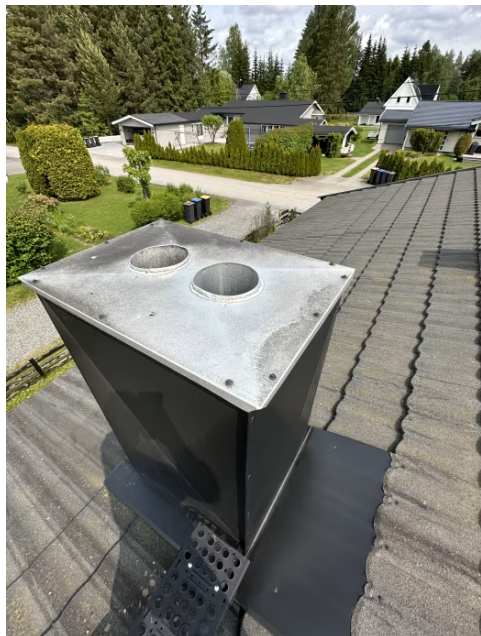
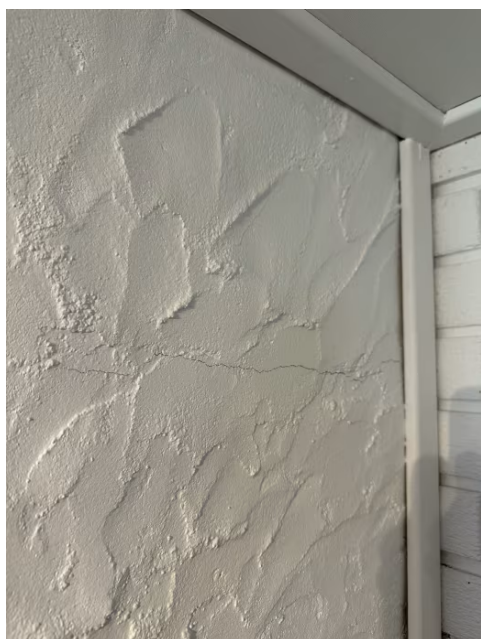
## 6.13 Ildsted/Skorstein

Sotluke er ikke inspisert pga manglende adkomst. Det registreres mindre sprekk på pipe i kjeller.

Med bakgrunn i påviste avvik og for en vurdering av eventuelle tiltak anbefales en ytterligere kontroll av pipa/ildsteder utført av brann- og feievesen.

Regnskjerm på pipehatt anbefales montert.

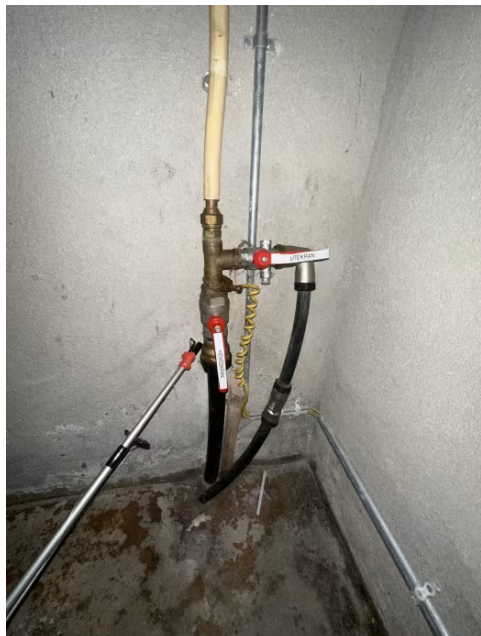
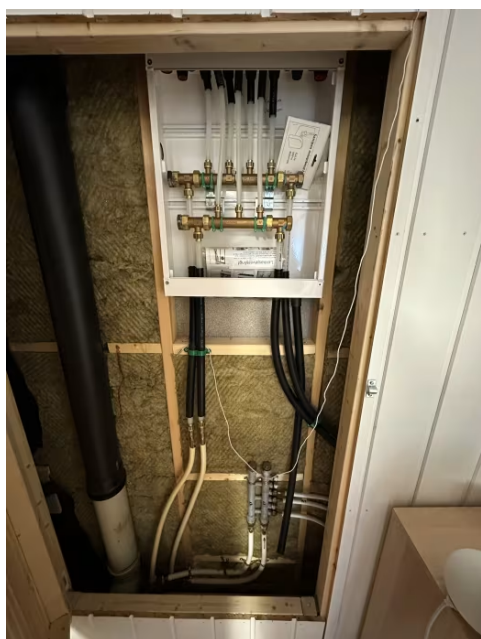
## 6.18 Vannledninger

Vannrør fra byggeåret har nådd en alder som tilsier at skader / lekkasjer kan oppstå.

Det bør foretas tiltak på anlegget som sikrer bedre løsning på eventuelt lekkasjevann fra rør i rør system.

Vannledninger av kobber bør skiftes i forbindelse med fremtidig oppgradering.

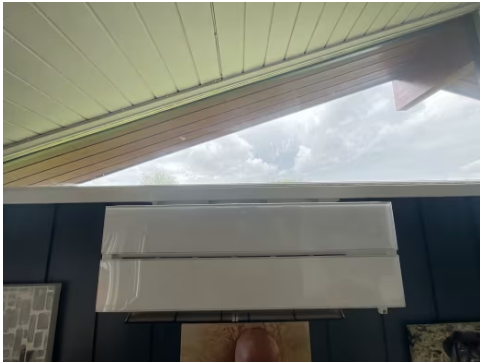
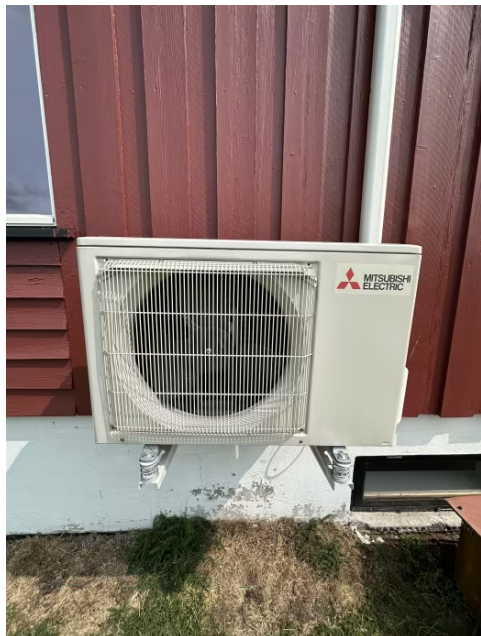
Tilstand pga alder og ukjent tilstand på varmluftsanlegg. Anlegget var ikke i drift på befaringen.

Anbefaler ytterligere undersøkelser ved varmluftsanlegg.

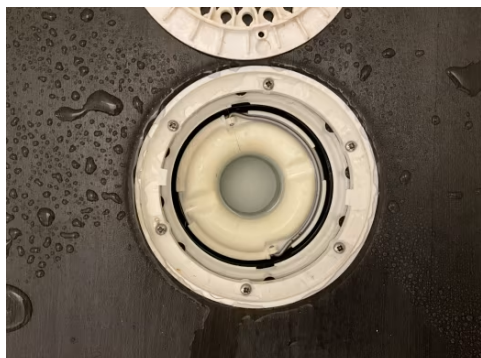
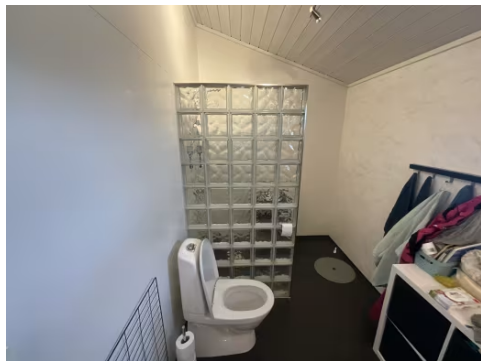
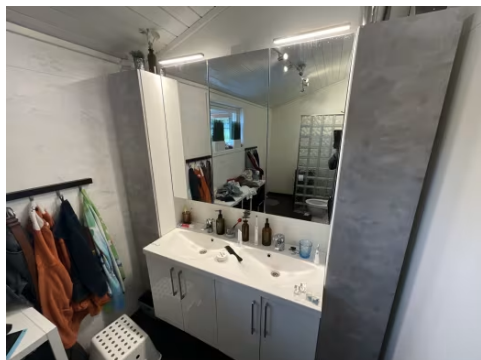
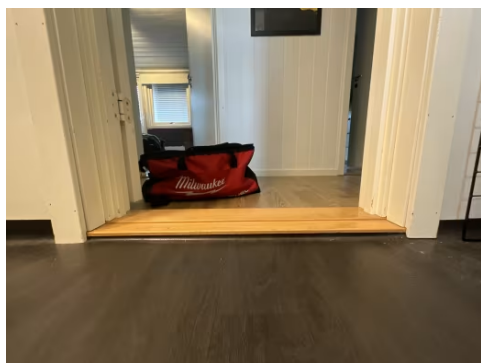
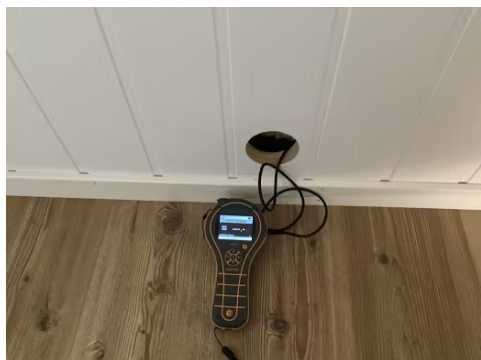
## 6.23 Våtrom: Bad 1.etasje

| Oppsummering av overflater | TG-2 |
|---|---|
| <p>Høydeforskjell mellom topp sluk og topp gulvbelegg ved dør på ca. 40mm. Begrunnelse for TG 2 på fallforholdet: Gulvet i baderommet har fall mot sluk, men fallet er mindre enn det som kreves i forskriften som gjaldt på tidspunktet for bygging eller rehabilitering. Selv om forskriftskravet ikke er oppfylt, er det ingen tegn til funksjonssvikt som følge av dette avviket. På bakgrunn av dette settes tilstandsgrad 2, som indikerer et avvik fra forskriftskravene uten at dette gir umiddelbar funksjons- eller sikkerhetsrisiko.</p> <p>Overflater har passert halvparten av forventet levetid.</p> <p>Ingen symptomer på skader ble registrert på befaringsdagen.</p> <p>Det opplyses på generelt grunnlag at dusjing direkte på vegg og gulv kan redusere overflatens levetid.</p> | |

| Oppsummering av membran, tettesjikt og sluk | TG-2 |
|---|---|
| <p>Det registreres feil utførelse av gulvbelegg ved sluk. Denne er ikke ført tilfredsstillende inn under hele klemringen.</p> <p>Vinylgulv som membran/tettesjikt tilfredsstillende sin funksjon.</p> <p>Ingen symptomer på skader ble registrert på befaringsdagen.</p> | |

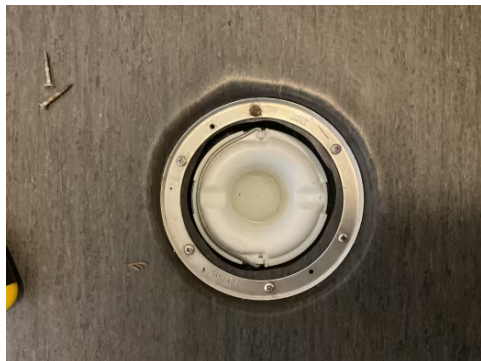
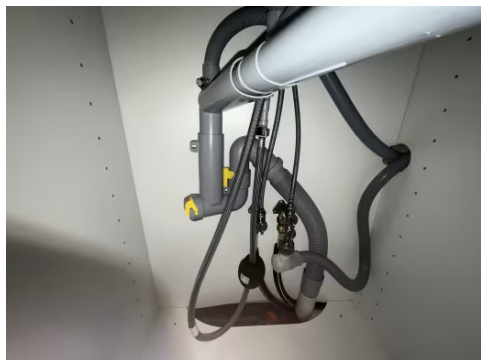
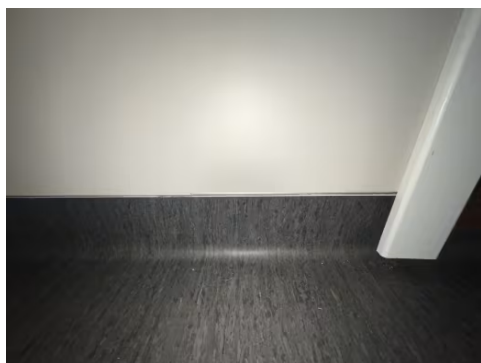
## 6.24 Våtrom: Vaskerom 1.etasje

| Oppsummering av membran, tettesjikt og sluk | TG-2 |
|---|---|
| <p>Det er benyttet uegnede materialer i våtsonen som ikke vil tåle belastningen av fritt vann. Våtrommet virker med dette avviket.</p> <p>Det påvist manglende silikon ved bunnlist under enkelte plater, noe som avviker fra monterings anvisninger.</p> <p>Vinylgulv som membran/tettesjikt i god stand og tilfredsstillende sin funksjon.</p> <p>Ingen symptomer på skader ble registrert på befaringsdagen.</p> | |

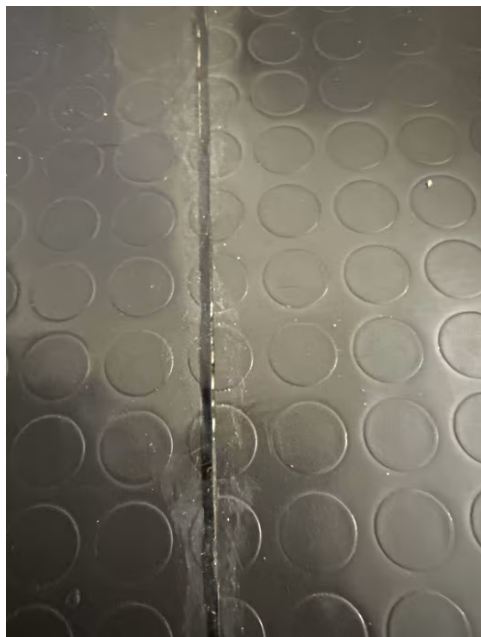
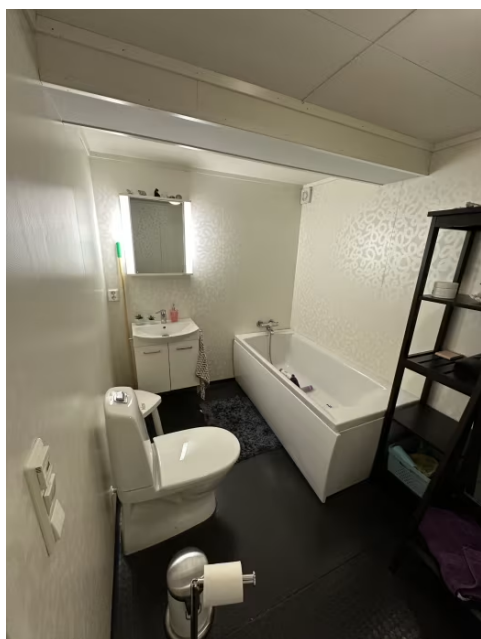
## 6.25 Våtrom: Bad kjeller

Det er mulighet for at det kan forekomme vannlekkasje på våtrommet hvor vann ikke vil gå til sluk.

Det registreres riss / sprekker i skjøt på belegget.

Lokal utbedring ved sprekke i belegg anbefales. Badet fungerer med dagens tilstand, men på grunn av påviste forhold anbefales fortsatt å benytte dusjkabinett/badekar for å unngå ytterligere fuktbelastning i påvente av en oppgradering.

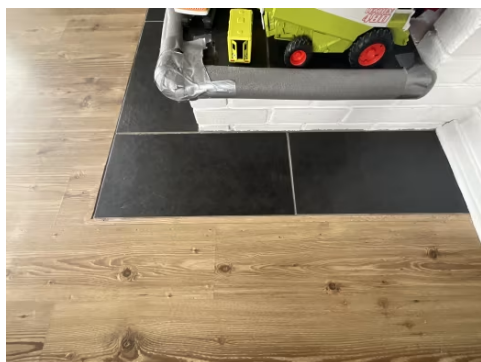
### 6.26 Øvrig: Innvendige overflater

Mindre svelleskade på gulv og boom under flis.

Boligen er besiktet møblert, alle flater var ikke tilgjengelige. Anbefaler ytterligere undersøkelser.
