# Tilstandsrapport

Tomannsbolig

Fjellveien 8, 1792 TISTEDAL

Befaringsdato: 11.09.2025

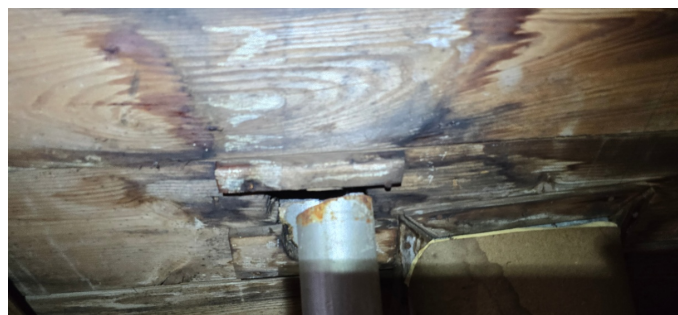
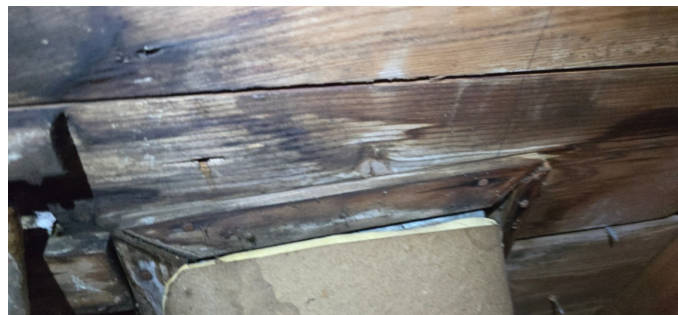
Det er fuktmerker og svartmugg på undertaket, spesielt ved gjennomføringer og pipe. Det ble målt opp til 19,5 vekt% fukt i undertak på befaring. Dette vil variere med årstider og temperaturer.

Ved fuktnivåer over 15-16 vekt% vil det være fare for utvikling av sopp, råte og mugg. Undertaket bør regnes skiftet. Det er vann inn driv rundt gjennom føringer i under tak som bør tettes.

Vedvarende fukt og svartmugg kan føre til råteskader i undertak og tilstøtende konstruksjoner.

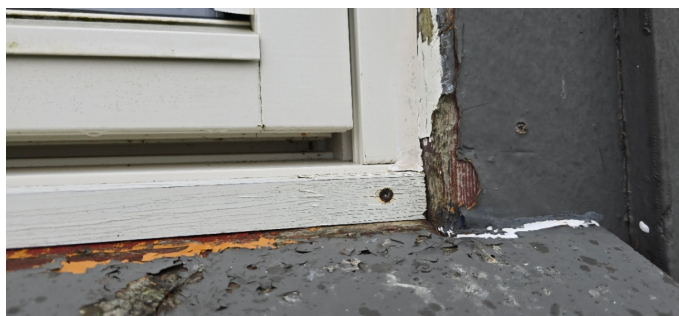
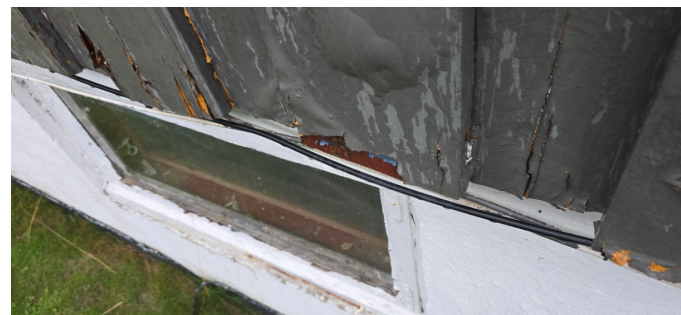
- Det er ingen eller liten lufting i nedre kant av kledning mot grunnmur.
- Det er påvist spredte råteskader i bordkledningen.

- Råteskadet trekledning må skiftes ut.
- Uten tilstrekkelig lufting bak bordkledningen kan fuktighet som trenger inn bak bordene eller gjennom veggene innenfra ikke tørke opp. Dette skaper ideelle forhold for råtesopp og muggvekst.

Råteskadet kledning kan føre til videre nedbrytning av tiliggende bord og i verste fall angrep på bakenforliggende konstruksjon.

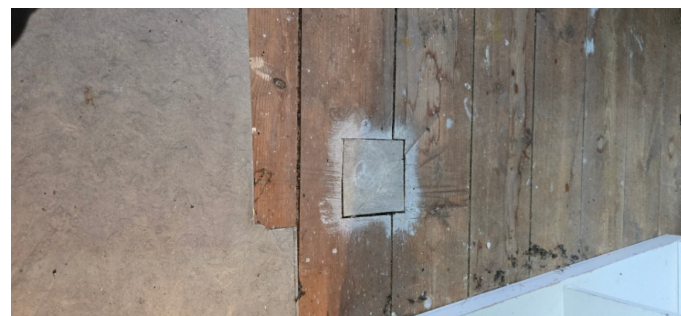
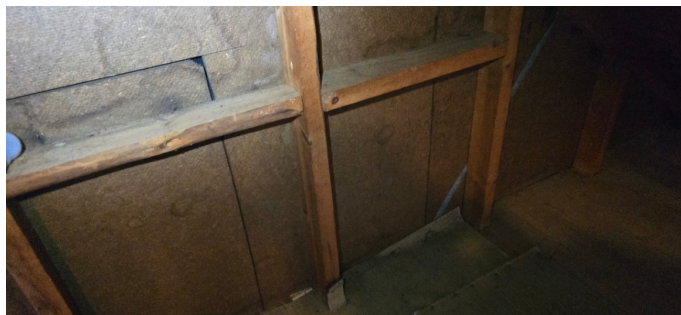
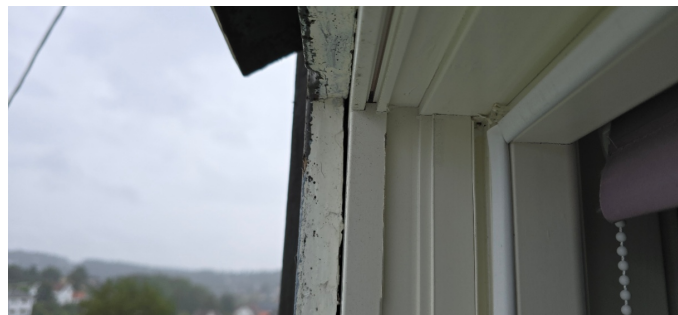
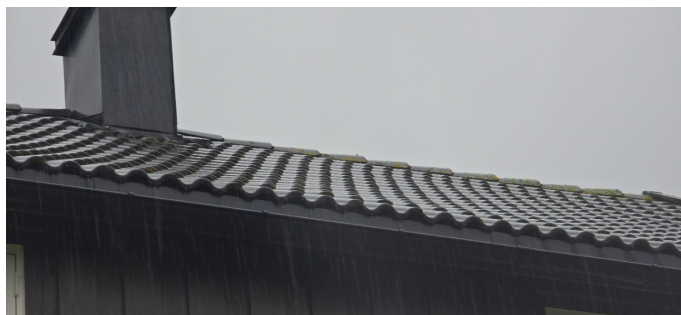
## ! TG 2 Takkonstruksjon/Loft

- Lufting/ventilering bør forbedres.

Dersom man skal bytte ut taktekking eller undertak (f.eks. grunnet alder eller skade), må man regne med at selve takkonstruksjonen (bjelker, sperrer, etc.) må forsterkes eller oppgraderes.

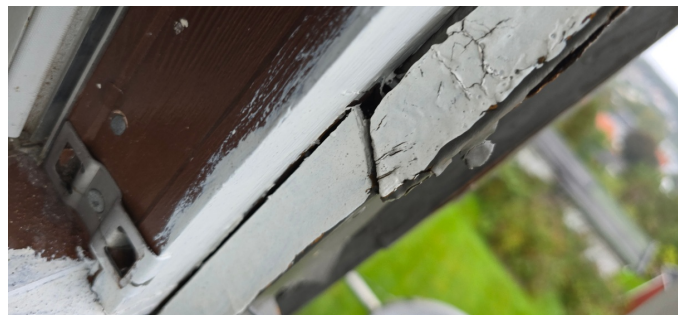
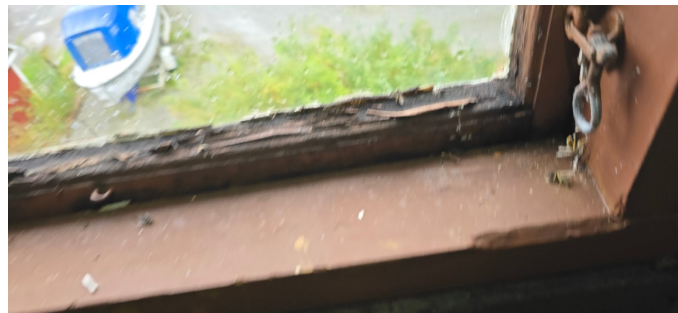
## ! TG 3 Vinduer

- Det er påvist at enkelte vinduer er vanskelig å åpne/lukke.
- Det er påvist vinduer med fukt/råteskader.

Noe sprekkdannelse og hakk i vinduskarmer og lister.

Manglende fuge mellom kledning og karmer kan føre til fuktinntrengning i konstruksjonen.

Tett avstand fra vannbrett til kledning gir økt fare for fuktopptrekk i kledning.

- Vinduer må justeres.
- Det må påregnes noe vedlikehold og at enkelte vinduer må skiftes ut.
- Vinduer med råteskader må erstattes med nye.

Det må tas en gjennomgang av alle vinduer, slik at manglende fuger, beslag og avstand kan utbedres.

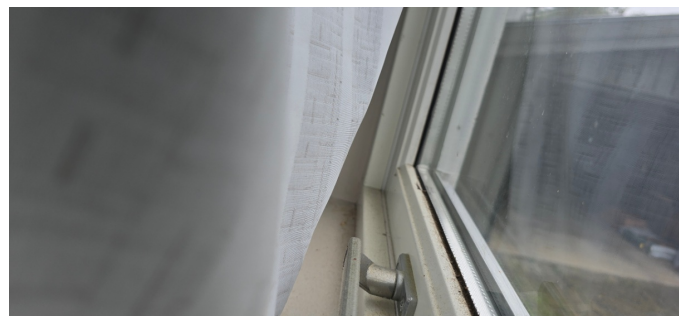
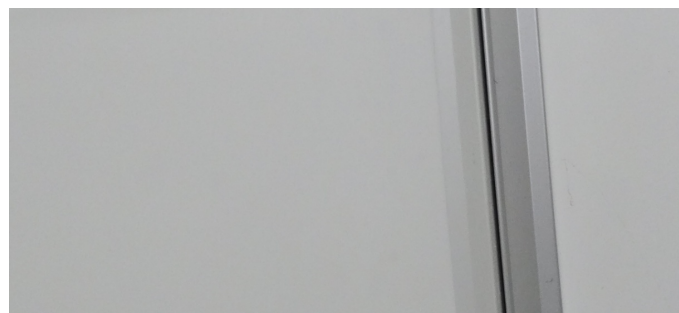
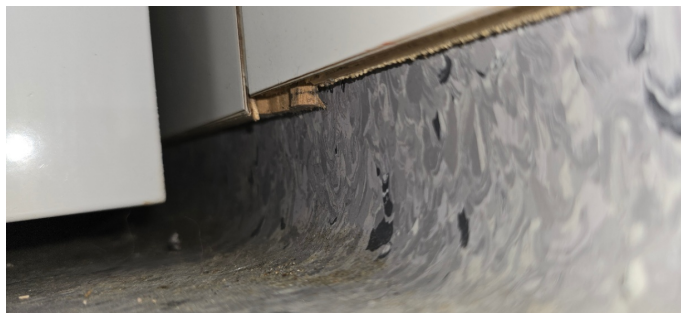
- Det er vindu/dør med ikke fuktbestandige materialer i våtsonen (ved vask, dusj, badekar, osv.), løsningen eller byggematerialet er uegnet.

Det er manglende bunnskinne med tetting på platene. Synlig sprekk/manglende tettemasse i hjørner.

Noen synlige sprekker i skjøter.

- Uegnede materialer må fuktbeskyttes/utskiftes.
- Dersom det ikke gjøres tiltak, kan dette medføre oppfukning, oppsvelling og forringelse av materialer over tid og fuktskader på tilstøtende konstruksjoner.

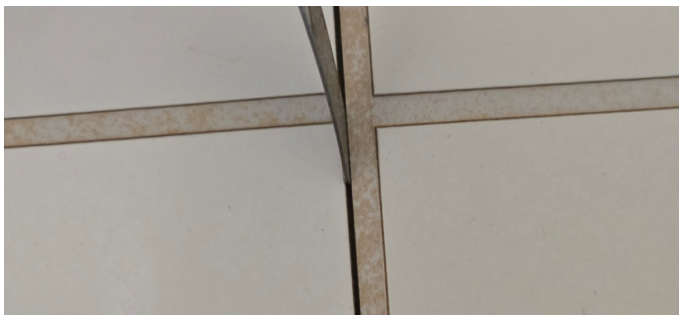
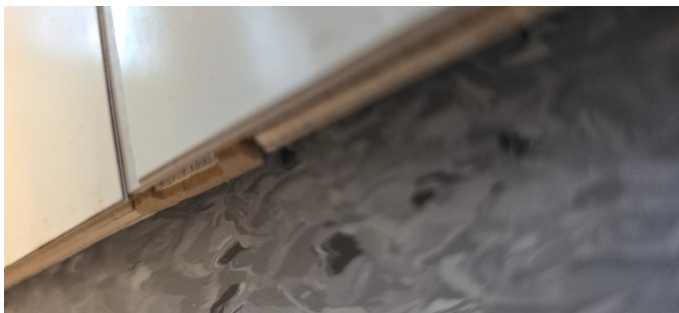
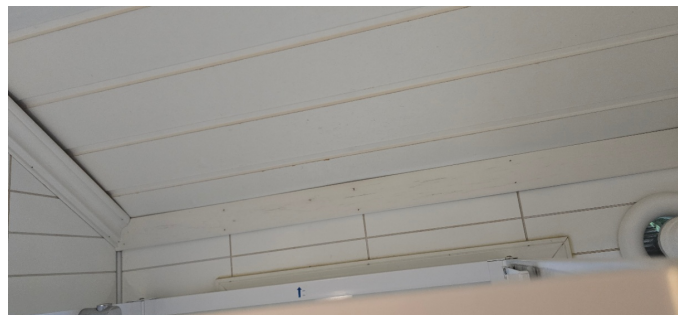
- Det er vindu/dør med ikke fuktbestandige materialer i våtsonen (ved vask, dusj, badekar, osv.), løsningen eller byggematerialet er uegnet.

Det er manglende bunnskinne med tetting på platene. Synlig sprekk/manglende tettemasse i hjørner.

Noen synlige sprekker i skjøter.

- Uegnede materialer må fuktbeskyttes/utskiftes.
- Dersom det ikke gjøres tiltak, kan dette medføre oppfukning, oppsvelling og forringelse av materialer over tid og fuktskader på tilstøtende konstruksjoner.

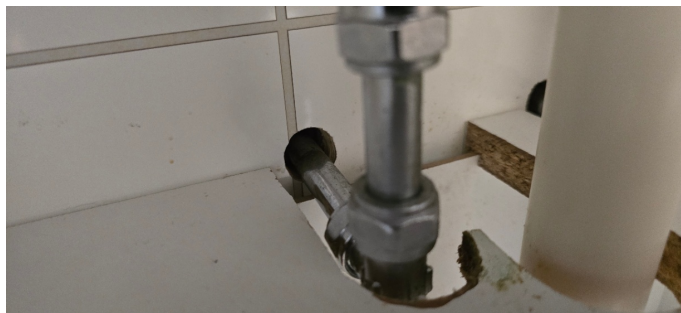
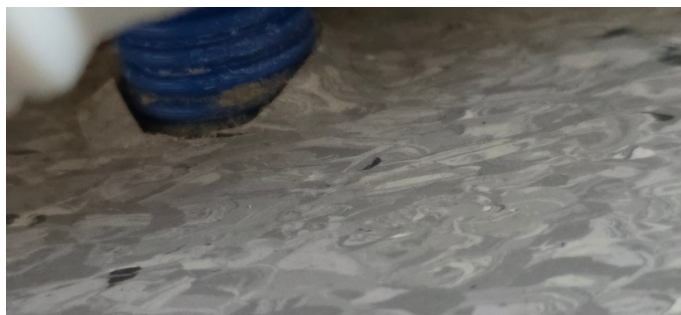
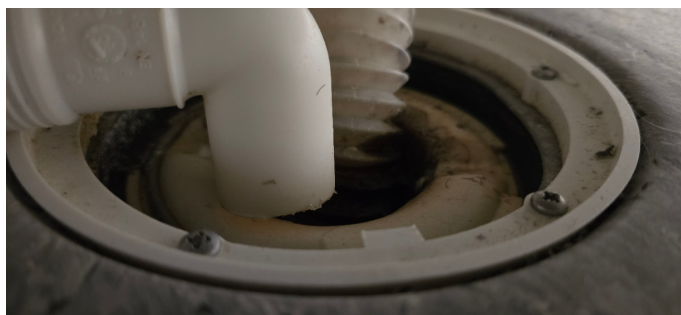
- Det er påvist mangelfull/feil utførelse rundt rørgjennomføringer e.l. som gir fare for fukt i konstruksjonen i våtzone.

- Det må foretas utbedring for å unngå fuktskader i konstruksjonen.
- Løsningen/utførelsen rundt rørgjennomføringer gir fare for fukt inn i konstruksjoner.
- Konsekvensen er at det kan oppstå fuktskader i konstruksjonen bak overflatematerialet. Vann kan trenge inn gjennom utette rørgjennomføringer og forårsake fuktskader ved fukttilførsel gjennom enten bruksvann eller lekkasjevann.

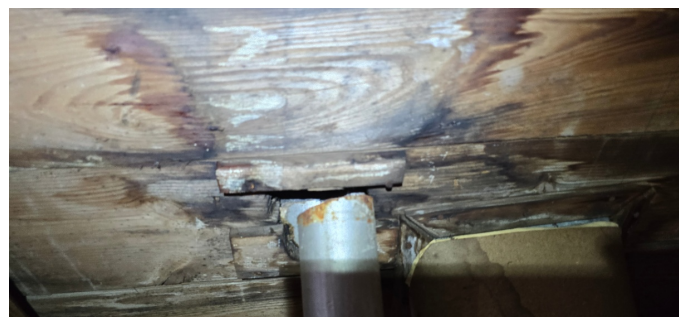
Det går et 110 mm plastrør opp på loft. Der er det teipet på et eldre soilrør som opprinnelig har vært ført over tak. Dette røret har knekt/rustet ved gjennomføring i undertak. Dette gjør at luft fra avløp går rett inn i undertak/takkonstruksjonen. Store fuktmerker og råte. Lufting av avløp må utbedres slik at det går ut over tak. Soilrør må skiftes ut. Ved oppgradering av rør bør disse isoleres for å unngå kondensering.

- Skal avviket lukkes må løsning på lufting av kloakk dokumenteres/fremvises.
- Eldre avløpsrør har blant annet større sannsynlighet for lekkasjer, noe som kan føre til omfattende og kostbare vannskader i boliger.

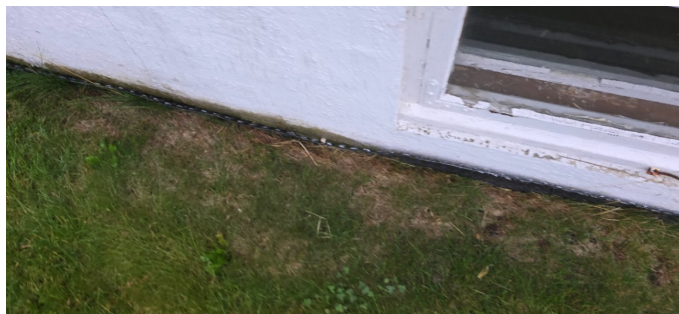
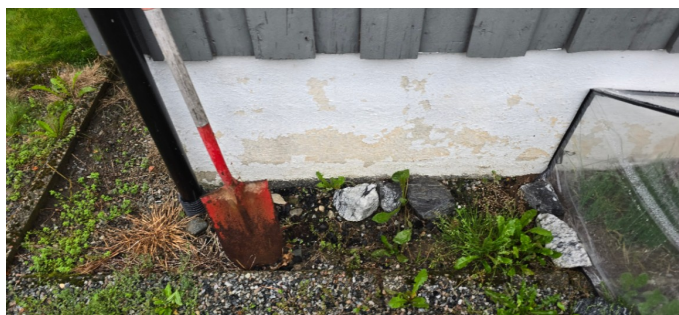
### Fuktsikring og drenering

- Det mangler, eller på grunn av alder er det sannsynlig at det mangler, utvendig fuktsikring av grunnmuren ved kjeller/underetasje.

På to sider av boligen er det ingen synlig drenering. Det er høy fuktighet i kjelleren.

- Fuktsikring av muren må etableres inkl. klemplatt.
