**Enebolig (småbruk)**  
 Solstadveien 4  
 1396 Billingstad

Dato: 16/05/2024

Asker Bygg og Eiendom AS

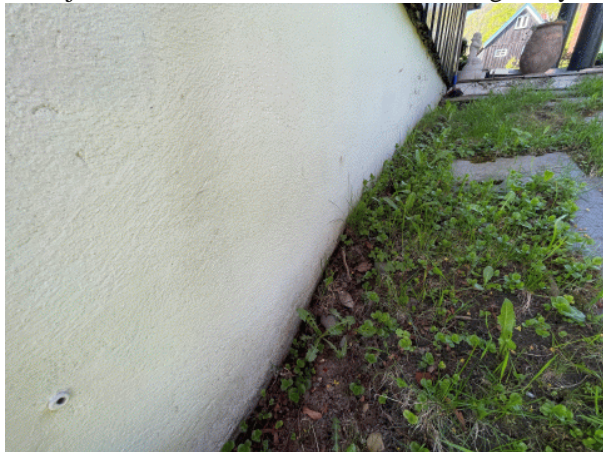
Det er påvist skader slik at drenering og annen sikring mot vann og fuktighet er utett.

-Grunnmursplast mangler stedvis topplist. Bør utbedres for å hindre unødig fukt mellom grunnmur og fuktsikring.

Settes på bakgrunn av små glipper på topplist. (Avvik ihht NS 3600:2018 Symptom på manglende funksjon)

Velges da det er påvist saltutslag på innside grunnmur som indikerer fukt i vegger mot terreng. Fuktsikring/drenering er trolig ikke lenger

funksjonell/tilstede. Kostnader for utbedring/fornyelse må forventes.

TAKSTMANNENS VURDERING VED TG3:	
1.1	Byggegrunn, fundamenter, grunnmur, drenering og sikring mot vann og fuktighet
	Velges da det er påvist saltutslag på innside grunnmur som indikerer fukt i vegger mot terreng. Fuktsikring/drenering er trolig ikke lenger funksjonell/tilstede. Kostnader for utbedring/fornyelse må forventes.
	Takstmannens prisvurdering ved utskiftning antas mer enn Kr. 300 000

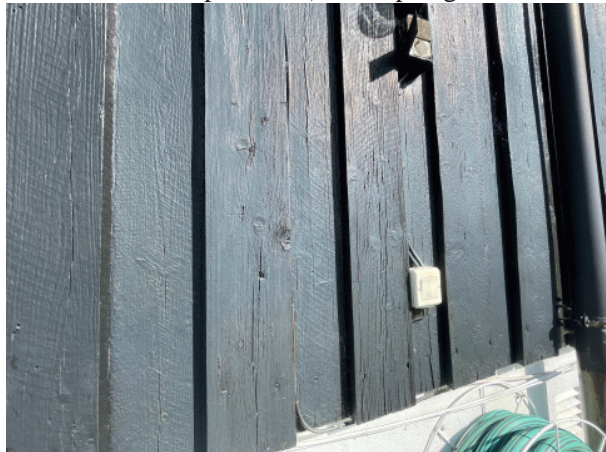
Det er påvist skader, sprekker og råteskade på kledningen.

-Det er påvist div tørkesprekker og generell værslitasje.

-Det er påvist råteskade i kledningsbord samt vindskier på vegg mot SØR. Bør utbedres

\*TG 3 gis ved store skader, mye råte eller behov for oppgradering/utskiftning av store deler. Jeg har valgt å sette TG 2 på bakgrunn av at råteskader dreier seg kun om mindre deler.

Råteskade, tørkesprekker. (det må påregnes kostnader ved utbedring)

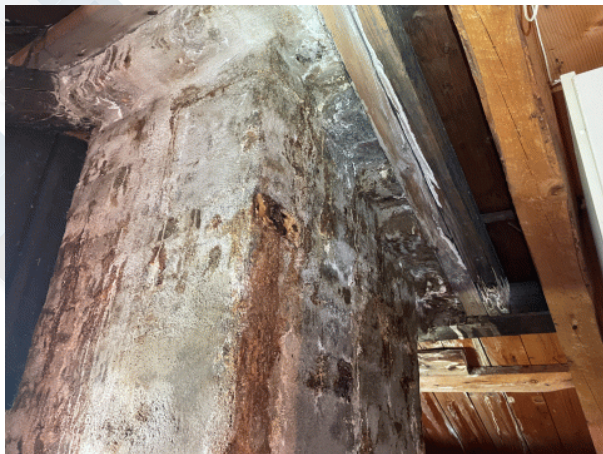
-Det er påvist store saltutslag og en del eldre fuktskjolder rundt pipen på denne siden. Ved fuktmålinger i taksperrer og undertaksbord ble det ikke avdekket forhøyede verdier av fukt ( 8%). Bør holdes under oppsyn!. Kostnader for utbedring kan påløpe.

Settes på bakgrunn av eldre fuktmerker og saltutslag ved pipen. Det er et svakt punkt som bør holdes under oppsyn.

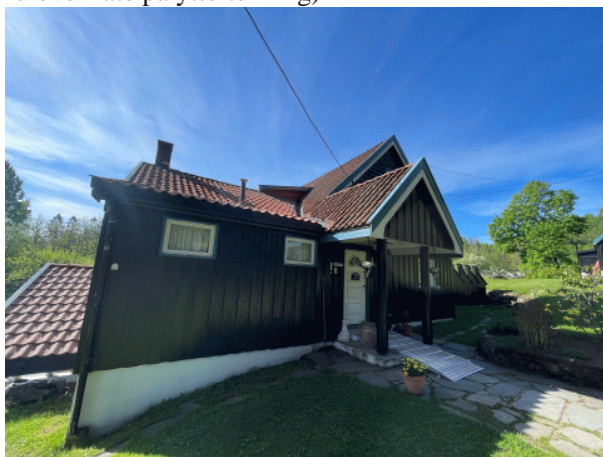
**Merknader:** -Eldre fuktmerker rundt ved pipe. Bør holdes under oppsyn.

Manglede snøfangere på tak ihht. NS 3600:2018 og Byggforsk detaljblad 525.931. (Takvinkel 43 grader, ru og middels ru overflate på yttertekking)

1.3	Terrengforhold
	TG 3: Settes da fall på terreng mot grunnmur er et avvik ihht NS 3600:2018. Kostnadsutbedring settes sammen med punkt 1.1
4.2	Undertak, lekter og yttertekking (taktekkingen)
	Manglede snøfangere på tak ihht. NS 3600:2018 og Byggforsk detaljblad 525.931. (Takvinkel 43 grader, ru og middels ru overflate på yttertekking)
	Takstmannens prisvurdering ved utskiftning antas mellom Kr. 50.000. - og 100.000.-

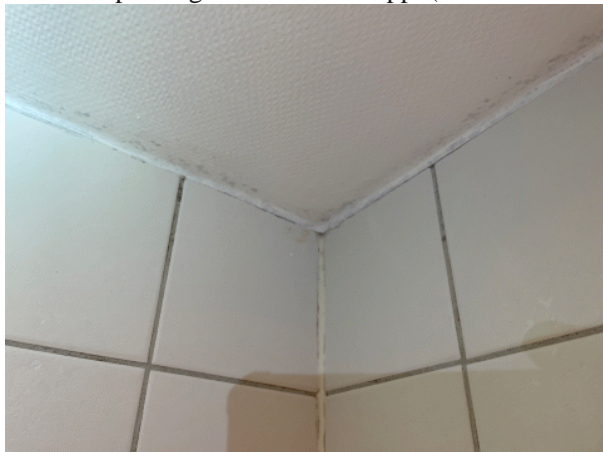
-Det er antydning til svertesopp i himling/ vegger i dusjsonen. Vaskes/fjernes med egnet vaskemiddel. Det er viktig å benytte elektrisk vifte i vegg for rask utskiftning av fuktig luft ved dusjing.

Vurderes på bakgrunn av svertesopp. (Avvik ihht NS 3600:2018)

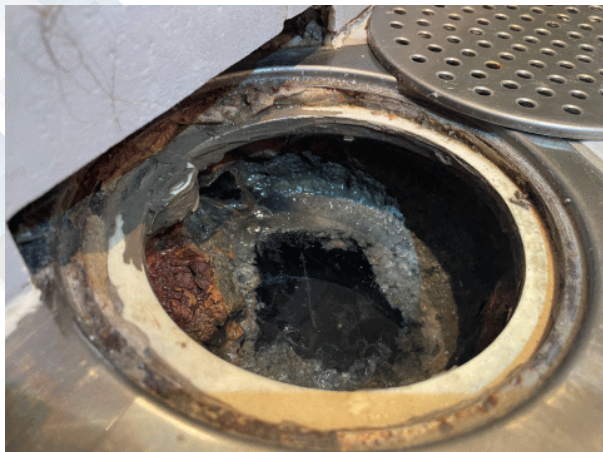
- Merknader:** -Det er ukjent alder og løsning av membran/fuktsikring av våtrommet.
- Ikke mulig å påvise membran i sluk. (Kan antyde smøremembran ved dørterskel)
- Det ble foretatt søk etter fukt, med pigger i tresvill, i tidligere hulltaking i tilstøtende vegg i trapperom. Ingen tegn til fukt på befaringsdagen.

Alder og slitasje. Forventet levetid nærmer er oppnådd, men badet kan ha flere år igjen med god funksjon ved tilpasset bruk. Må holdes under oppsyn!  
Ingen dokumentasjon på membran /fuktsikring

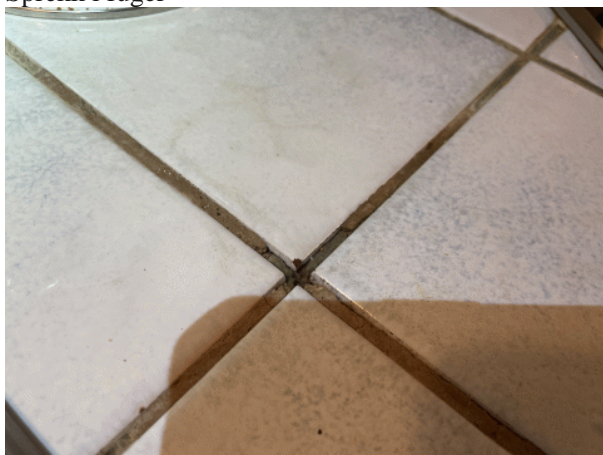
Det er påvist knirk, skader eller fuktskjolder på gulvet.

-Det ble påvist sprekk i fuger ved vask.

Knirk i gulv (Avvik ihht NS 3600:2018)

Sprekk i fuger

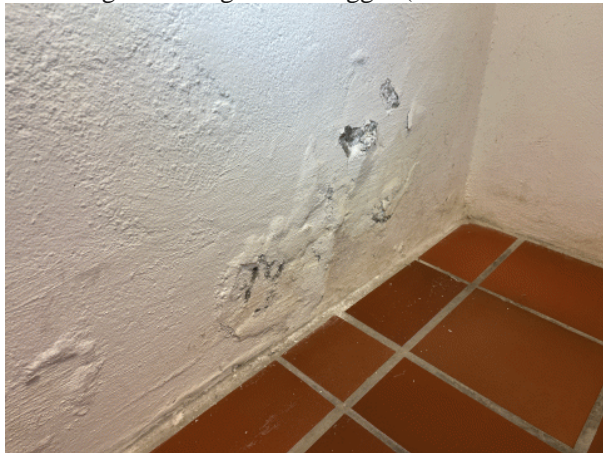
-Det er påvist saltutslag/avflassing av overflate i vegger som indikerer fuktinnsig gjennom grunnmur, samt kapilærsug fra grunn. (Må sees i sammenheng med sviktende/manglende drenering/fuktsikring, og ingen bruk av fuktsperre mot grunn på oppføringstidspunktet.

Saltutslag/avflassing av murvegger (avvik ihht NS 3600:2018)

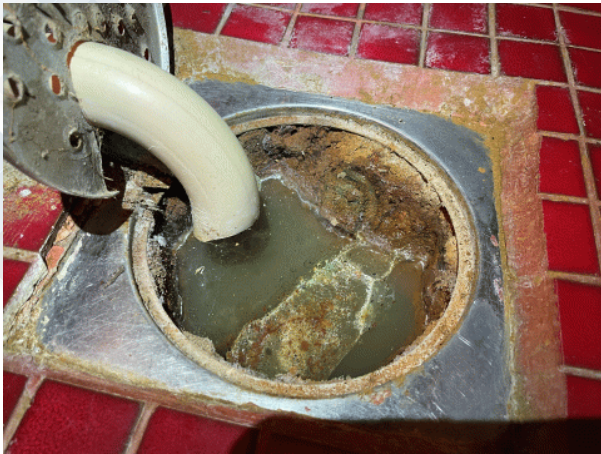
- Merknader:** -Det er kun foretatt en enkel visuell sjekk av vann og avløp.  
-Stoppekransen. Testet OK!  
-Det er plassert en urinal i skap på arbeidsrom/kjøkken i 2.etg.  
-Ellers ingen synlige tegn til lekkasjer/svekkelser.  
-Hjemmelshaver opplyser om at det ble utført service på vannrenseanlegg April/Mai 2024.  
\*På generelt grunnlag anbefales det å ettermontere lekkasjesikring med automatisk stoppventil i rom med vanninstallasjoner som ikke har sluk. (Kjøkken og arbeidsrom/kjøkken i 2.etg.) Dette for å begrense skadeomfang ved en evt. lekkasje.

- Vurderes da det kan være kort gjenværende brukstid på enkelte deler som omhandler VVS. (Dette gjelder avløpsrør og sluk i støpejern)  
\*Kostnadsberegning er ikke foretatt. Det anbefales å innhente tilbud fra ansvarlige VVS foretak.
