# Gamle Ålgårdsveien 120 4325 SANDNES

## Tilstandsrapport Eierskifte

Boligtype: Selveier enebolig

Byggeår: 1921

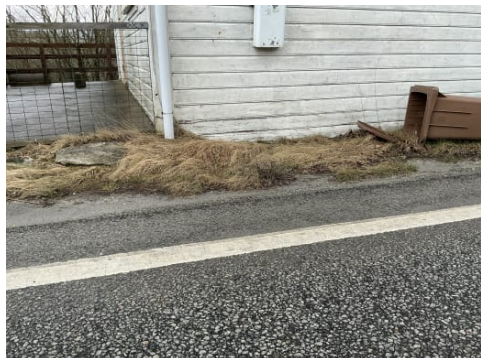
Terreng har fall fra gate/hovedvei mot bolig.

Inspeksjonen avdekket at terrenget stedvis heller inn mot boligen TG 3. Dette er en uheldig situasjon som kan føre til: Økt belastning på den utvendige dreneringen. Risiko for fuktgjennomtrengning i grunnmuren. Overflatevann fra tak går til bakke.

På boliger av denne alder må det påregnes fare for noe fuktighet i grunnmur/gulv, dette fordi datidens byggeskikk ikke ble utført med tilfredstillende fuktsikring, ved bruk av knotteplast og drensrør, lik dagens byggeskikk tilsier. Utbedring av drenering og fuktsikring må påregnes.

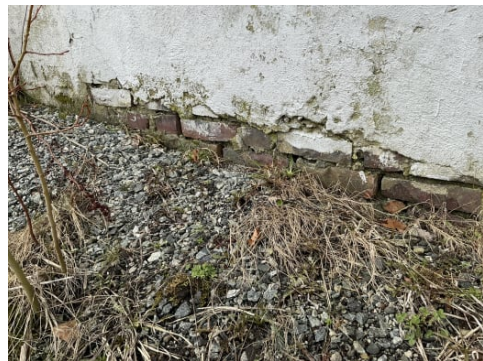
Puss dekker ikke helt.

Grunnmuren har skader/sprekker TG 3.

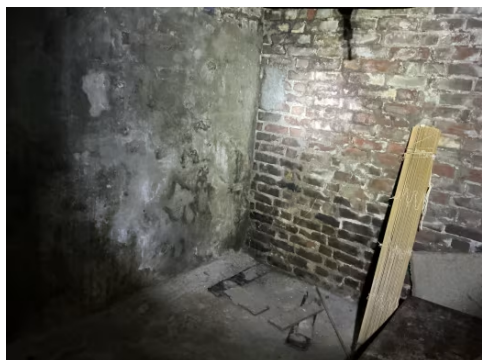
Synlig fukt-gjennomtrening i yttervegger.

Det registreres fritt vann/fukt-gjennomtrening på yttervegger/gulv.

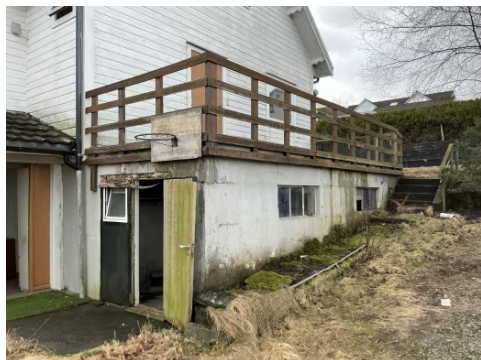
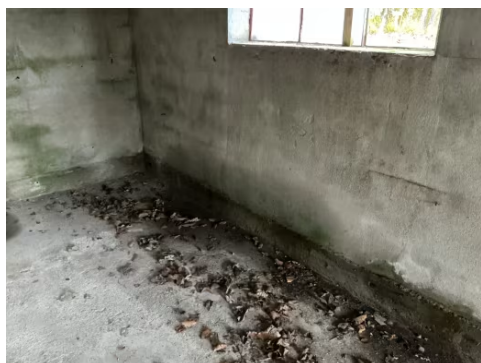
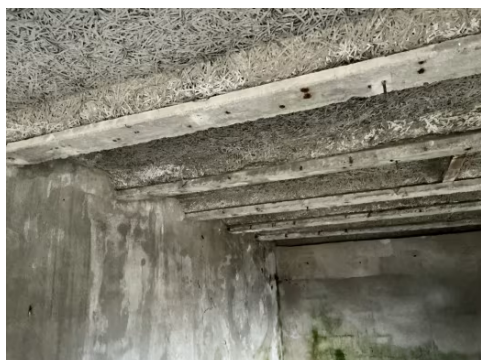
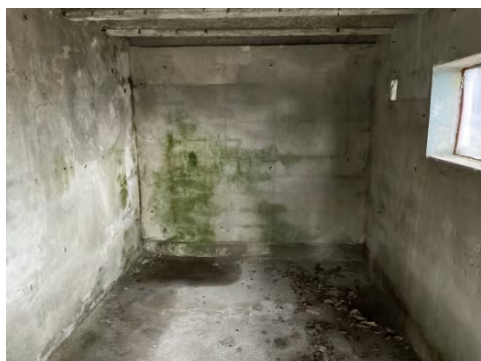
| TG 3 på grunn av blant annet : Det registres sprekker på pussede flater. Fukt/råteskade på dør og vindu. Fukt-innsig på gulv/vegg. Rekkverk har for store åpninger. | |

| Utbedring av ovenfornevnte forhold må påregnes. Bør undersøkes nærmere og utbedring foretas. Normaltid for vedlikehold av pussede flater. Bom og løs puss hugges ned. Ny puss påføres. Intervall 20 – 30 år. | |

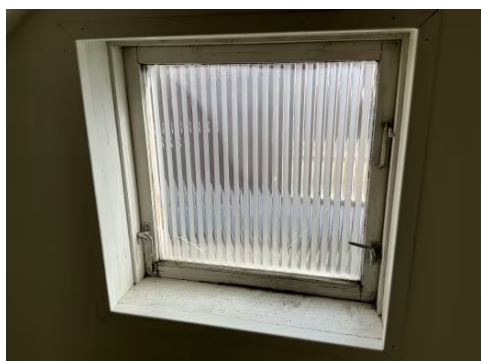
Sprekker i glass.

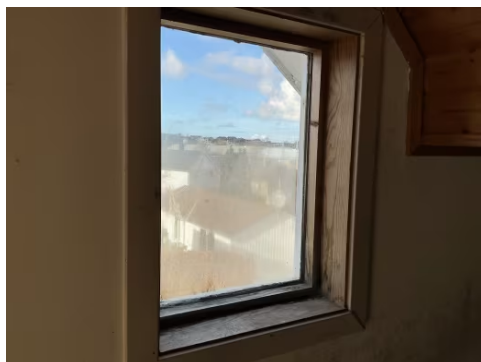
Punkttert glass.

TG 3 på grunn av blant annet. Det registreres punktert glass i kjeller. Fukt/råteskade på flere vindu og dører. Enkelte vindu tar i karm og har behov for justering. Ytterdør tar i karm/terskel og har behov for justering. Beslag ved terskel til inngangsdør er ikke montert.

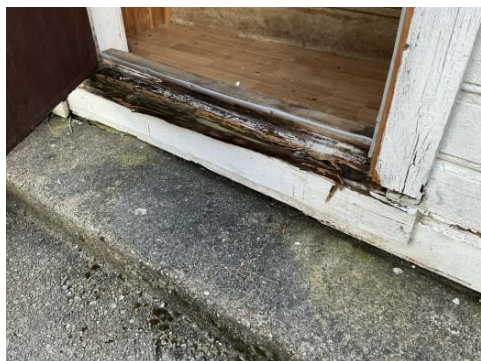
Fukt/råteskade på inngangsdør.

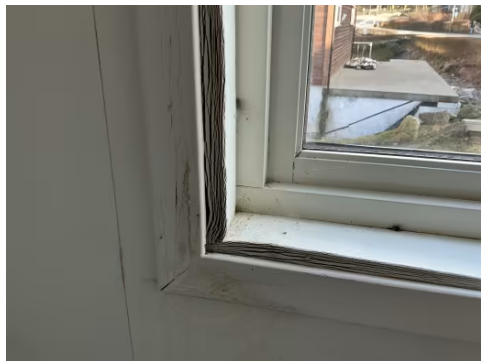
Svelling/fukt-skade på vindu i bad.

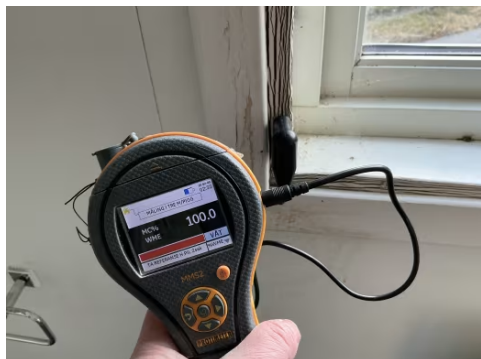
Ved fukt-søk er det Registrert forhøyede målinger.

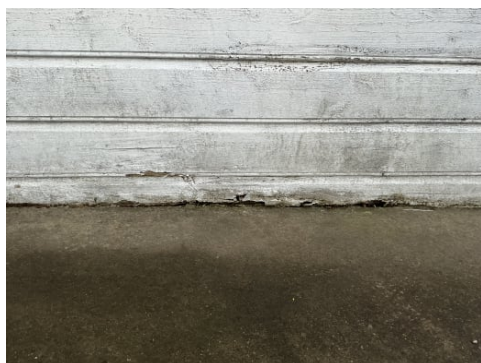
Det er ikke lufting mellom kledning og balkong. Fukt/råteskade på kledning TG 3.

Det registreres stedvis råteskader i trekledning. Det registreres sprekker i fasadene. Kledningen er ikke luftet ved terrasse med adkomst fra stue. Det er ikke registrert bruk av musetetting mellom kledning og veggkonstruksjon.

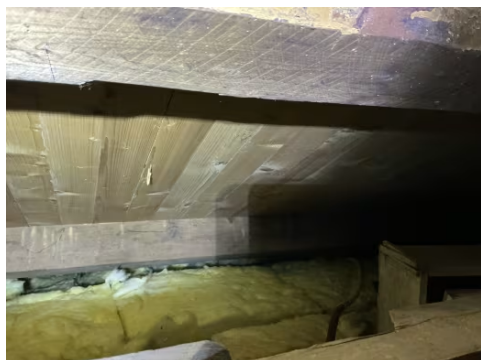
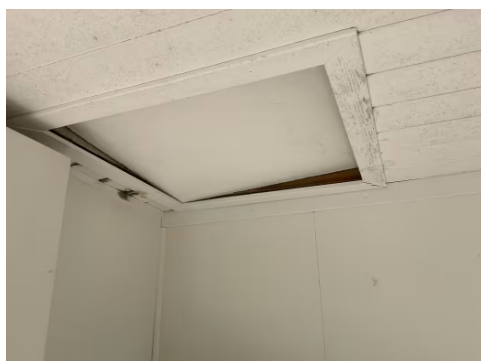
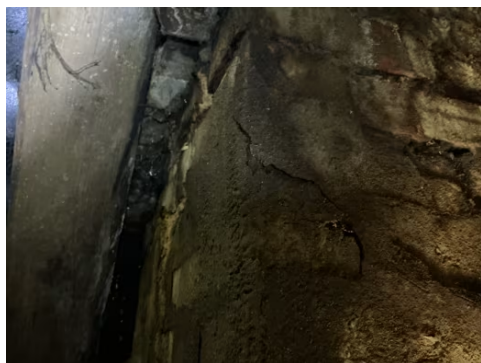
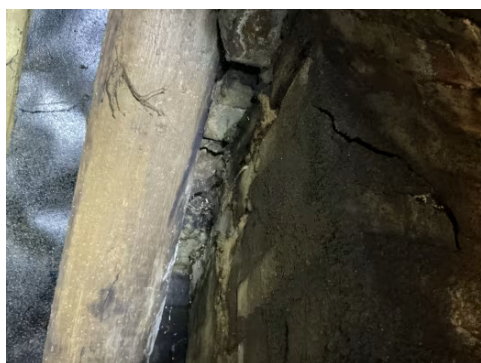
Det registrert fuktskjolder på su-tak. Årsak kan være utett damp-sperre/plast/loftsluke slik at varmluft føres opp på kaldt loft og kondensere. Det registreres svertesopp /muggsopp i undertak. Det ble misfarging i takkonstruksjonen som tyder på dårlig ventilering av takkonstruksjonen. Ingen inndekning av pipe-gjennomføring. Dette betyr at det kan drive inn noe vann ved ugunstig vind og regnvær.

Det bør monteres isolerte/tett skyve-stige/luke til loft for å hindre at varm luft komme inn på og kondensere i konstruksjoner. For å redusere risikoen forbundet med denne konstruksjonen, bør følgende vurderes: Etablere luftespalte: Om mulig, skape en luftespalte på minimum 5 cm mellom isolasjon og sutak. Sikre god ventilasjon på loftet eller i takkonstruksjonen. Sørg for at dampspærren på den varme siden er intakt og uten hull.

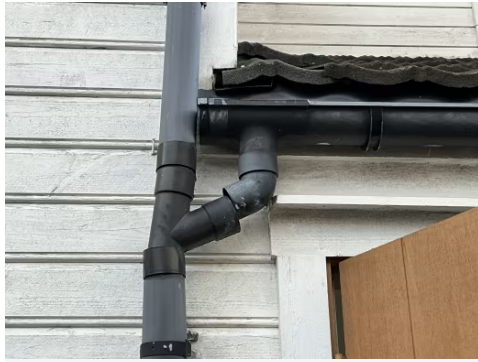
Ned-løp passer ikke sammen.

Drypp fra renner kan forekomme. Glippe på nedløp ved inngang - skade på takrenne - endestykke mangler TG 3. Takrenner og nedløp i plast en forventet levetid på 20 - 30 år.

Utbedring av vvenfornevtte forhold må påregnes.

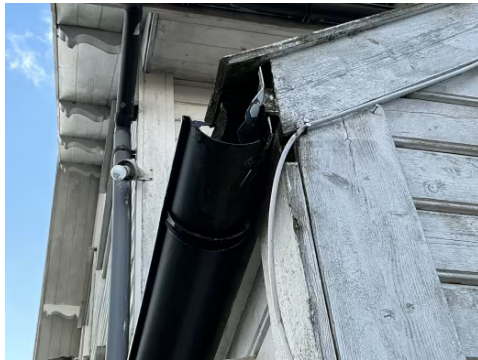
Skade på tak-renne og ende-stykke megler.

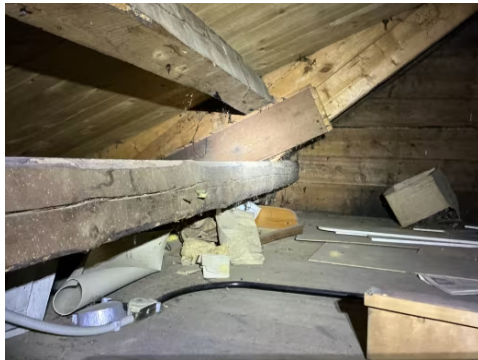
Flyve-hull etter borebille/morr i konstruksjoner.

Det er spor etter flyve hull fra borebiller i treverket. Det er ukjent om det er aktivitet. Det anbefales kontroll av egnet firma. Lufting av takkonstruksjonen bør forbedres for å redusere risikoen for fuktskader pga kondensering på loft. Normaltid for reparasjon. Utskifting av ødelagte deler 40 - 80 år.

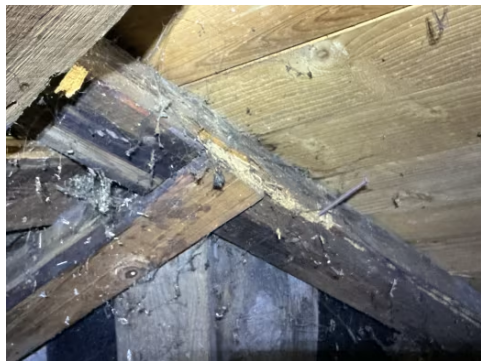
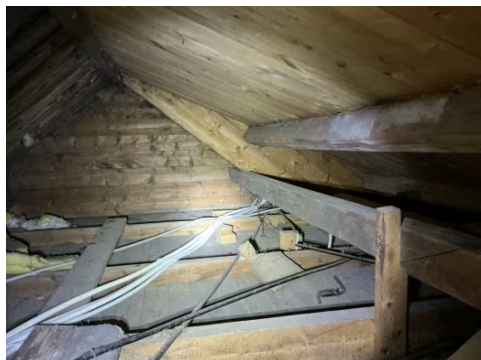
Det er ikke isolasjon i tak mot kaldt loft.

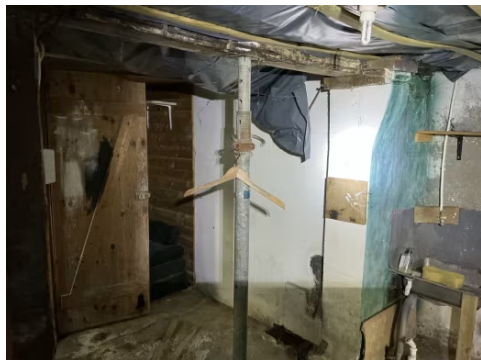
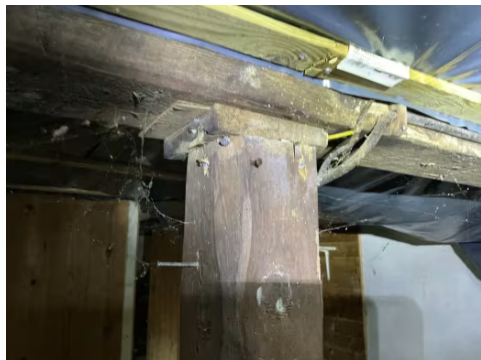
TG 3 bjelkelag på grunn av blant annet større skjevhet og fukt/råteskade i bjelkelag i kjeller, Bjelkelag i kjeller er støttet opp med 2 støtter.

TG 3 bjelkelag på grunn av blant annet borebille/morr, skjevheter og alder.

Tilstandsgrad 3 gis med bakgrunn i standardens krav til godkjente måleavvik.  
Det registreres borebille/morr i bjelkelag i kjeller. Bytte av dårlige bjelker/tiltak mot borebille må påregnes. Ved evt. legging av nytt gulv som stiller krav til plan-het av underlaget, må tiltak påregnes.

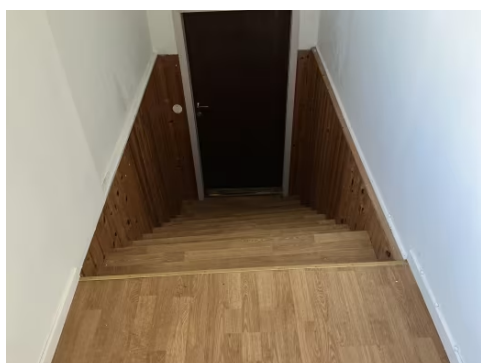
Trapp til inngang har stor avstand mellom trinn.

Det anbefales å montere rekkverk etter gjeldene standard.  
Krav til høyde på rekkverk er 90 cm og hånd-rekke på begge sider.  
Maks tillatt åpning mellom vertikale åpninger i rekkverk er 10 cm. Avstand mellom trinn max. 10 cm.  
Maks avstand mellom horisontale åpninger i rekkverk er 2 cm. Trapp til loft har lav frihøyde. Krav til frihøyde på trapp 2 m.

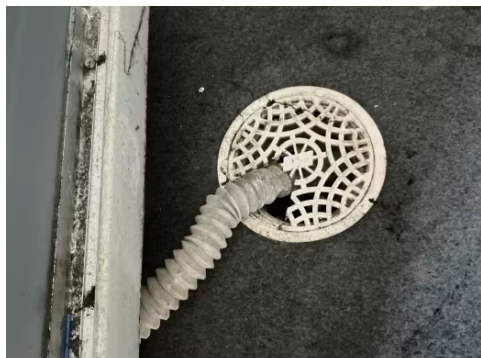
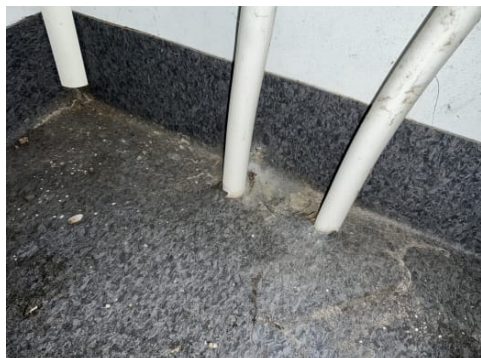
Del av gulv er flatt uten fall. Registrert fall til sluk tilfredsstillende ikke anbefalte løsninger, men vurderes å være tilstrekkelig da vann ledes til sluk.
