Tronsholen, 4325 SANDNES

**TRONSHOLEN / HÅBET - Spennende  
tomteområde på over 18 mål. Flott  
beliggenhet med kort avstand til  
alle fasiliteter**

# TRONSHOLEN / HÅBET - Spennende tomteområde på over 18 mål.

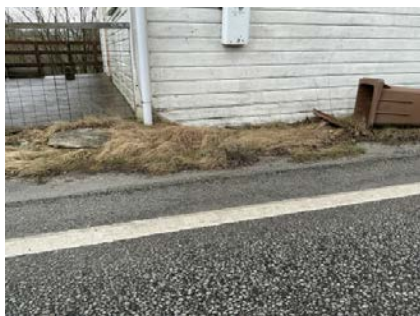
Terreng har fall fra gate/hovedvei mot bolig.

Inspeksjonen avdekket at terrenget stedvis heller inn mot boligen TG 3. Dette er en uheldig situasjon som kan føre til: Økt belastning på den utvendige dreneringen. Risiko for fuktgjennomtrengning i grunnmuren. Overflatevann fra tak går til bakke.

På boliger av denne alder må det påregnes fare for noe fuktighet i grunnmur/gulv, dette fordi datidens byggeskikk ikke ble utført med tilfredstillende fuktsikring, ved bruk av knotteplast og drenerør, lik dagens byggeskikk tilsier. Utbedring av drenering og fuktsikring må påregnes.

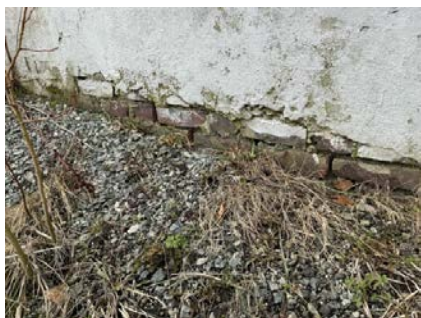
Puss dekker ikke helt.

Grunnmuren har skader/sprekker TG 3.

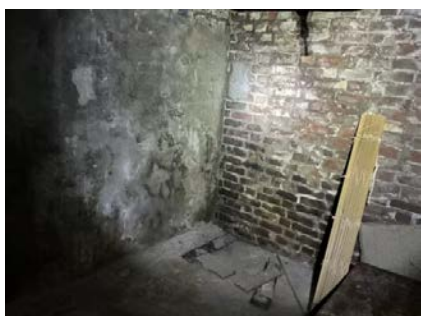
Synlig fukt-gjennomtrening i yttervegger.

Det registreres fritt vann/fukt-gjennomtrening på yttervegger/gulv.

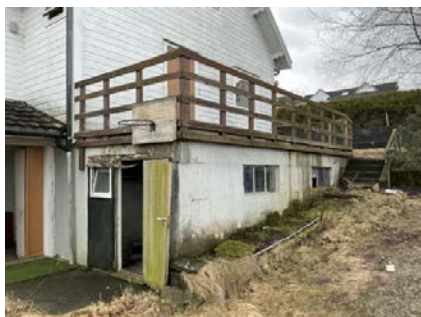
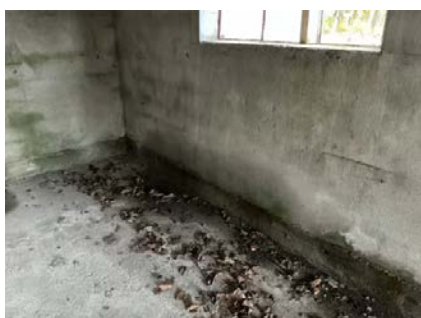
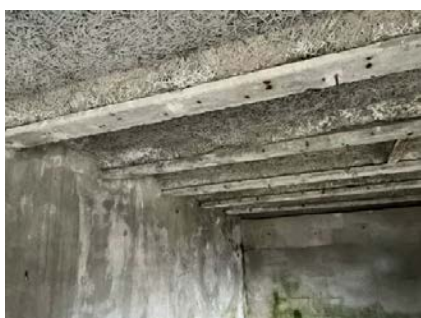
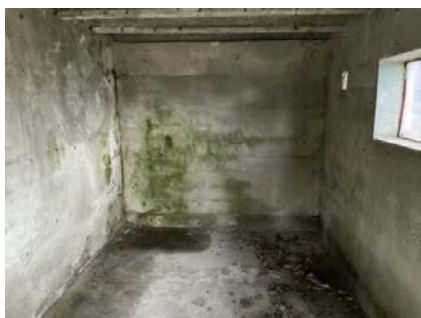
TG 3 på grunn av blant annet : Det registreres sprekker på pussede flater. Fukt/råteskade på dør og vindu. Fukt-innsig på gulv/vegg. Rekkverk har for store åpninger.

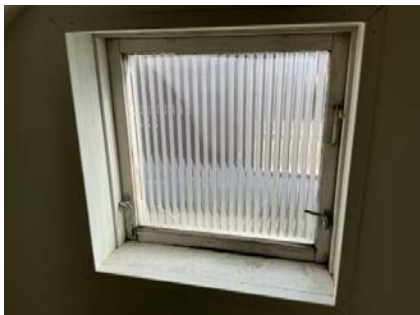
Sprekker i glass.

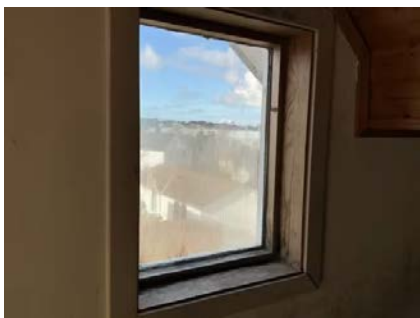
Punkttert glass.

TG 3 på grunn av blant annet. Det registreres punktert glass i kjeller. Fukt/råteskade på flere vindu og dører. Enkelte vindu tar i karm og har behov for justering. Ytterdør tar i karm/terskel og har behov for justering. Beslag ved terskel til inngangsdør er ikke montert.

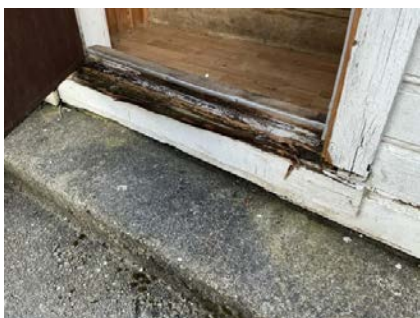
Fukt/råteskade på inngangsdør.

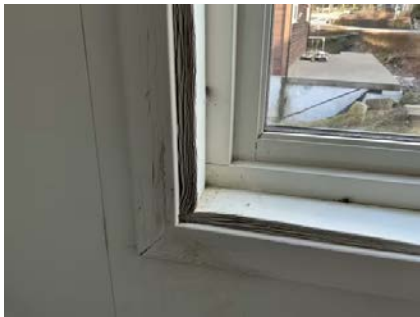
Svelling/fukt-skade på vindu i bad.

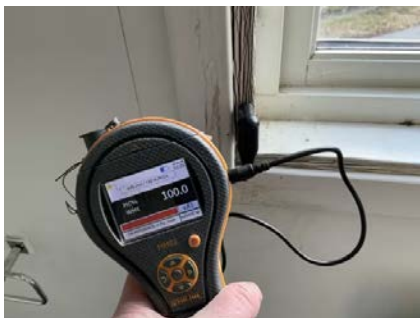
Ved fukt-søk er det Registrert forhøyede målinger.

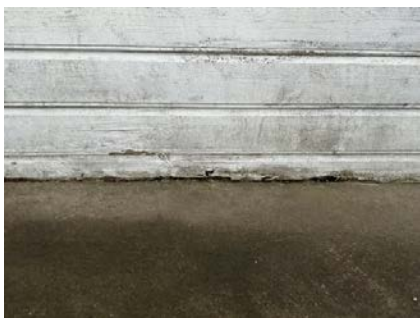
Det er ikke lufting mellom kledning og balkong. Fukt/råteskade på kledning TG 3.

Det registreres stedvis råteskader i trekledning. Det registreres sprekker i fasadene. Kledningen er ikke luftet ved terrasse med adkomst fra stue. Det er ikke registrert bruk av musetetting mellom kledning og veggkonstruksjon.

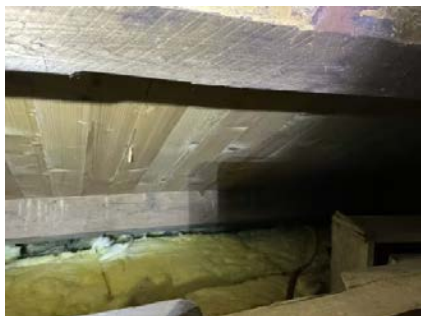
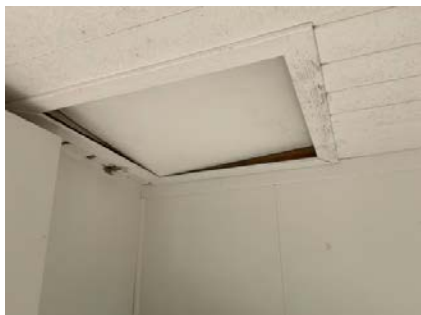
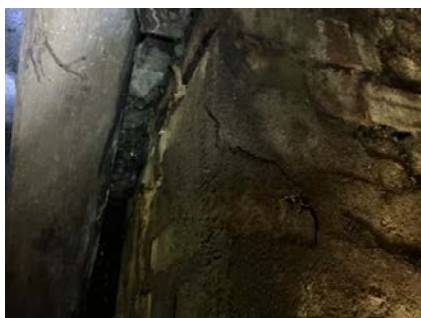
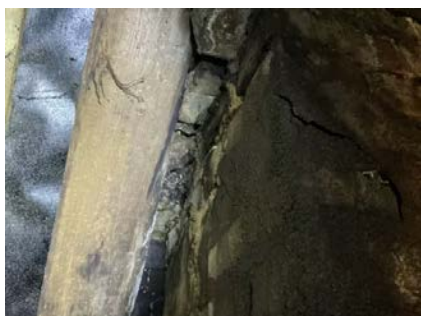
Det registeret fuktskjolder på su-tak. Årsak kan være utett damp-sperre/plast/loftsluke slik at varmluft føres opp på kaldt loft og kondensere. Det registreres svertesopp /muggsopp i undertak. Det ble misfarging i takkonstruksjonen som tyder på dårlig ventilering av takkonstruksjonen. Ingen inndekning av pipe-gjennomføring. Dette betyr at det kan drive inn noe vann ved ugunstig vind og regnvær.

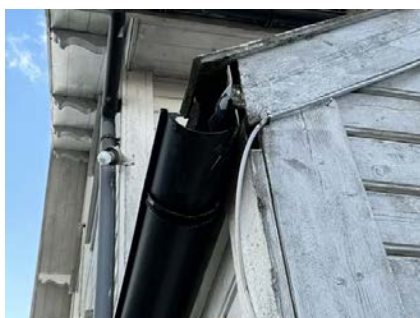
Skade på tak-renne og ende-stykke megler.

| Drypp fra renner kan forekomme. Glippe på nedløp ved inngang - skade på takrenne - endestykke mangler TG 3. Takrenner og nedløp i plast en forventet levetid på 20 - 30 år. | |

| Utbedring av vvenfornevte forhold må påregnes. | |

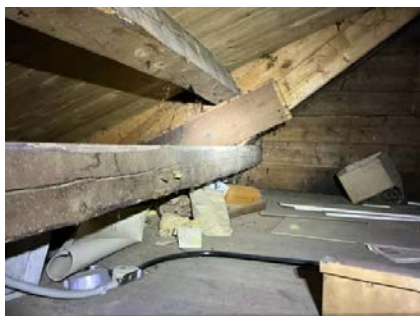
Flyve-hull etter borebille/morr i konstruksjoner.

| Det er spor etter flyve hull fra borebiller i treverket. Det er ukjent om det er aktivitet. Det anbefales kontroll av egnet firma. Lufing av takkonstruksjonen bør forbedres for å redusere risikoen for fuktskader pga kondensering på loft. Normaltid for reparasjon. Utskifting av ødelagte deler 40 - 80 år. | |

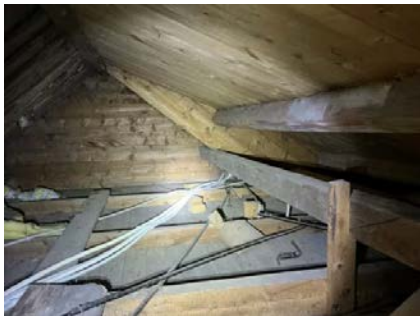
Det er ikke isolasjon i tak mot kaldt loft.

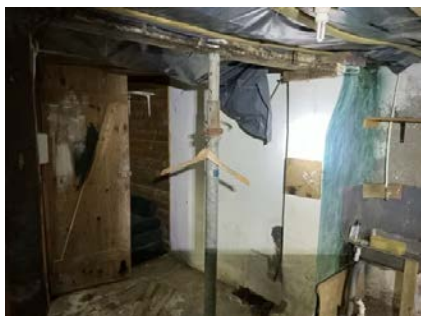
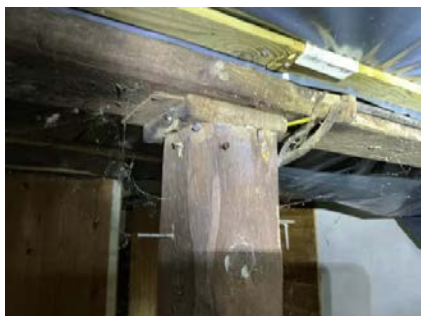
TG 3 bjelkelag på grunn av blant annet større skjevhet og fukt/råteskade i bjelkelag i kjeller, Bjelkelag i kjeller er støttet opp med 2 støtter.

TG 3 bjelkelag på grunn av blant annet borebille/morr, skjevheter og alder.

Tilstandsgrad 3 gis med bakgrunn i standardens krav til godkjente måleavvik. Det registreres borebille/morr i bjelkelag i kjeller. Bytte av dårlige bjelker/tiltak mot borebille må påregnes. Ved evt. legging av nytt gulv som stiller krav til plan-het av underlaget, må tiltak påregnes.

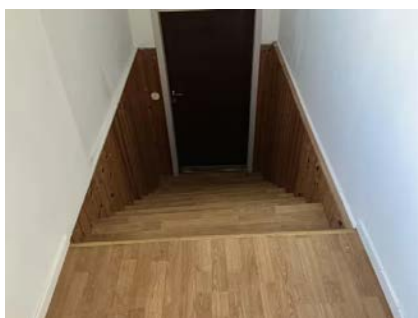
Trapp til inngang har stor avstand mellom trinn.

| <p>Det anbefales å montere rekkverk etter gjeldene standard.</p> <p>Krav til høyde på rekkverk er 90 cm og hånd-rekke på begge sider.</p> <p>Maks tillatt åpning mellom vertikale åpninger i rekkverk er 10 cm. Avstand mellom trinn max. 10 cm.</p> <p>Maks avstand mellom horisontale åpninger i rekkverk er 2 cm. Trapp til loft har lav frihøyde. Krav til frihøyde på trapp 2 m.</p> | |
