# Tilstandsrapport

📍 Granvegen 10 , 7653 VERDAL

# gnr. 18, bnr. 793

Rapportdato: 15.12.2025

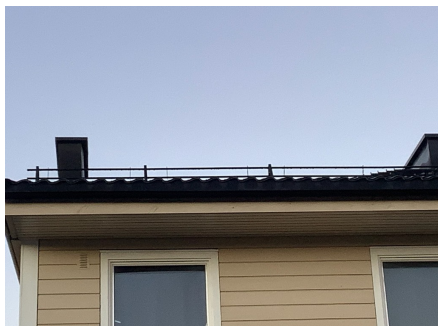
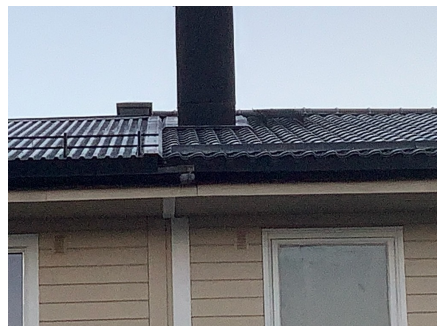
Selger opplyser at det ikke ble etablert nytt undertak, undertak opplyses være eldre pappshingel.

Mer enn halvparten av forventet brukstid på taktekingen og undertak er nådd / passert.

Det bør utføres jevnlig kontroll av takkonstruksjon om eldre undertak får lekkasjer.

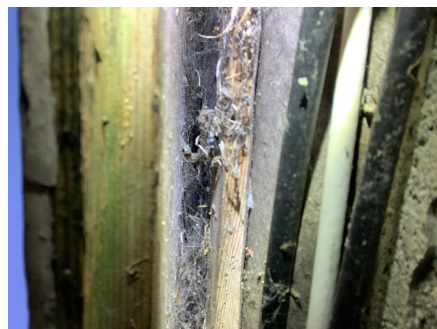
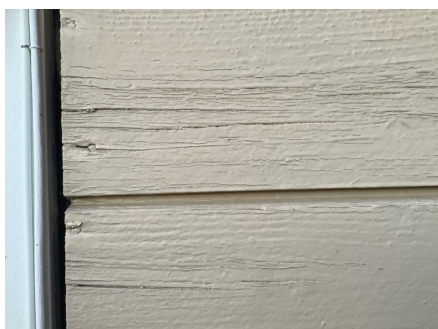
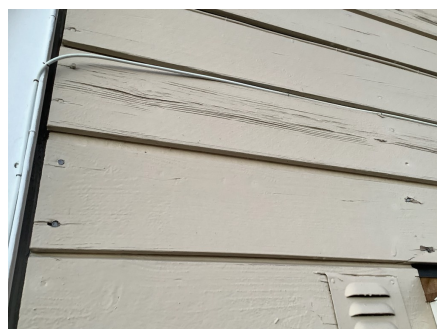
## TG 2 Veggkonstruksjon

Oppsprekking i kledning.å

Oppsprekninger og fuktpåkjent kledning mot vest.

Det er behov for fortløpende vedlikehold og utbedringer.

Smådyrsperre må utbedres.

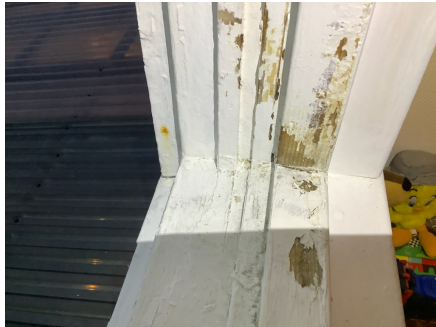
## TG 1 Vinduer

Eldre vinduer og innsettsdetaljer øker faren for skjulte skader som følge vanninntrengning over tid i tilstøtende konstruksjoner.

En må påregne bytting av boligens eldre vinduer i nær fremtid.

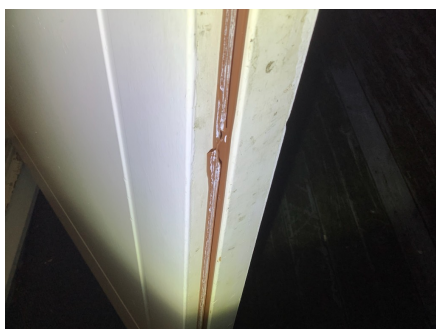
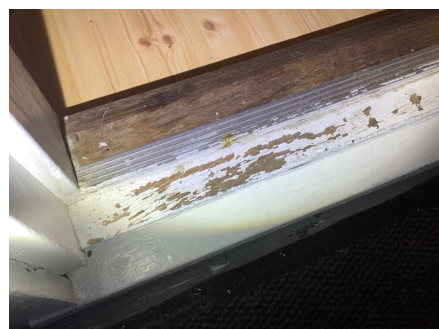
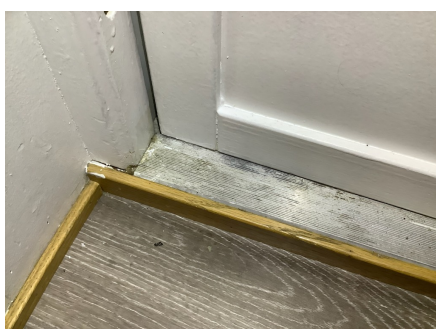
## TG 2 Dører

Skader i pakning.

Det er behov for fortløpende vedlikehold og utbedringer.

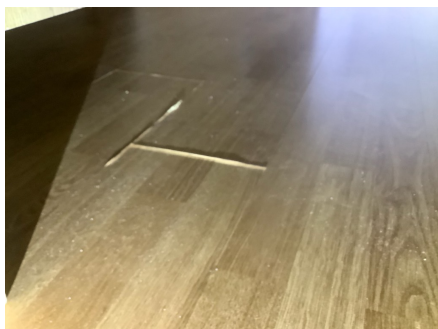
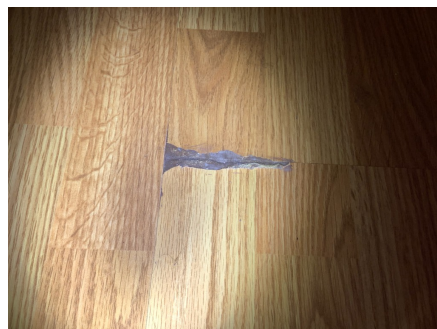
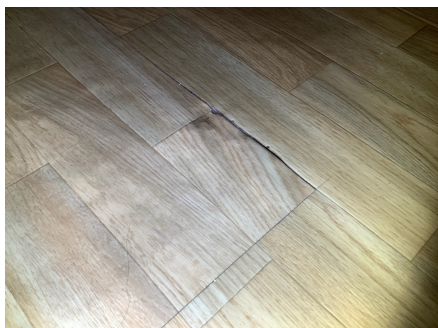
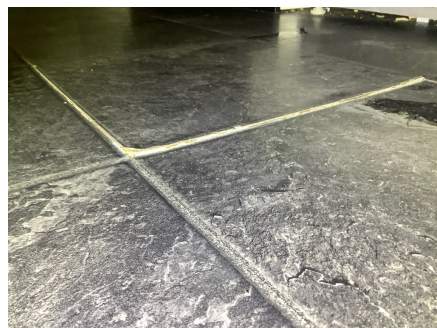
### TG 1 Overflater

Registrert skader i laminat og oppsvellinger og kanting skjøter.

Belegg med skader.

Registrert skader i laminat med oppsvellinger og kanting i skjøter.

Gulv fungerer med disse avviket men anbefales utbedret dette med tanke på lette renhold.

Utbedringer må påregnes.

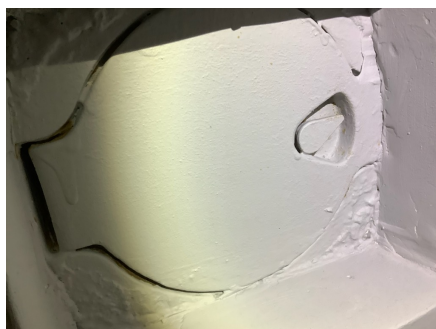
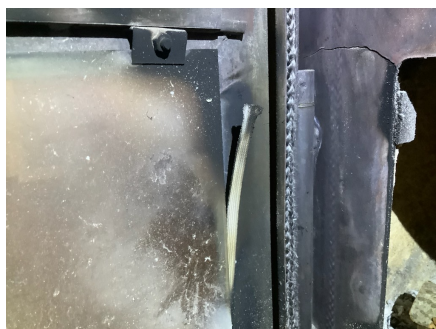
## TG 2 Etasjeskille/gulv mot grunn

- Det er målt høydeforskjell på mellom 15-30 mm gjennom hele rommet. Tilstandsgrad 2 gis med bakgrunn i standardens krav til godkjente måleavvik.
- Målt høydeforskjell på mellom 10 - 20 mm innenfor en lengde på 2 meter. Tilstandsgrad 2 gis med bakgrunn i standardens krav til godkjente måleavvik.

- Ildfast plate mangler på gulvet under sotluke/feieluke på pipe.
- Det er avvik:

Pipa har oppnådd en høy alder og en må påregne renovering av pipa i nær fremtid.  
Løpende observasjon og vedlikehold av pipa og ildsted.

- Det anbefales å montere ildfast plate under luker på pipe.

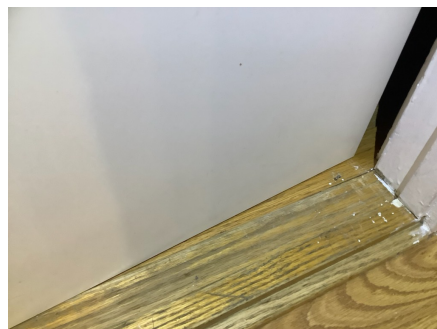
- Det er påvist avvik som tilsier at det bør foretas tiltak på enkelte dører.

Fortløpende og vedlikehold utbedring samt justering av dører anbefales.

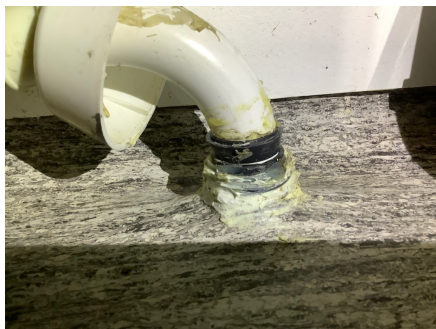
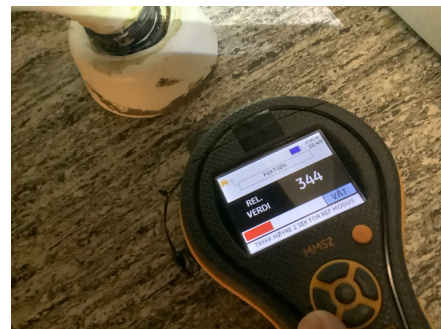
Løst belegget ved rørføring i gulv, ved fullmåling ble det registrert fukt i gulv i dette området.

Belegget må fjernes for å avdekke evt. skader i gulvkonstruksjon.

**Kostnadsestimat: 20 000 - 100 000**

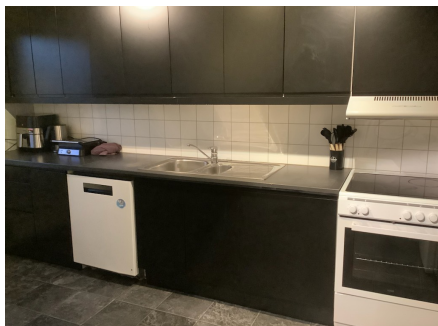
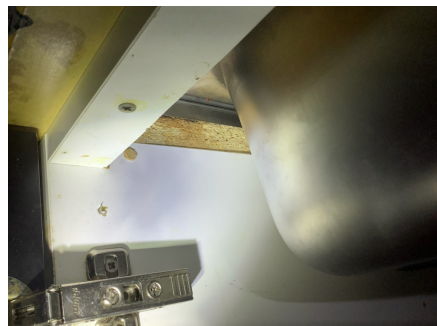
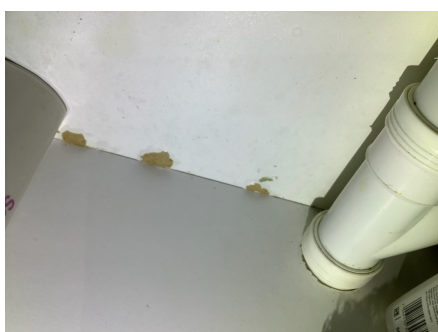
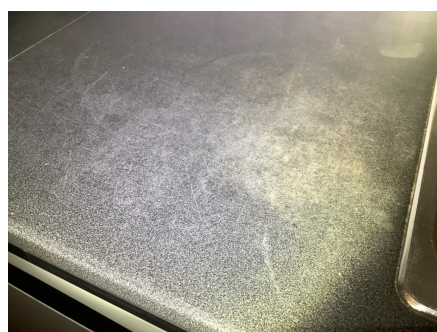
Det ble registrert at skjærekant i benkeplata for vask mangler fuktsikring.

Slitt benkeplate med skader.

Det er behov for utbedringer.
