# Tilstandsrapport

📍 Granvegen 10 , 7653 VERDAL

# gnr. 18, bnr. 793

Befaringsdato: 11.12.2025

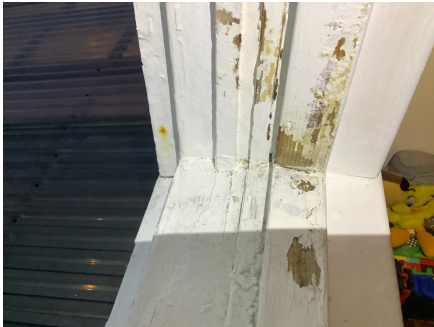
Skader i pakning.

Det er behov for fortløpende vedlikehold og utbedringer.

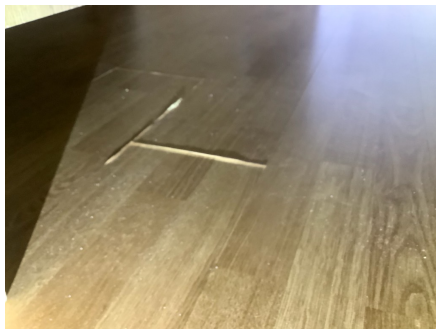
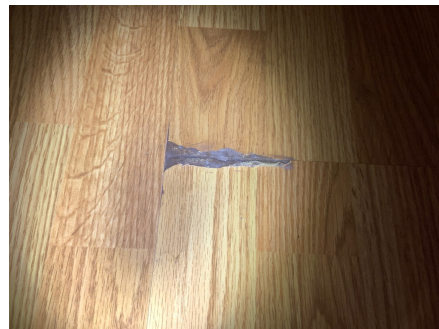
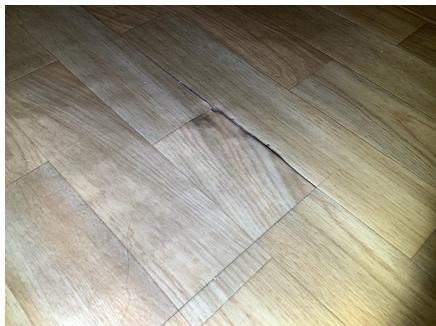
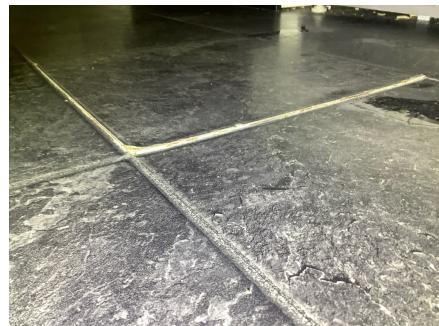
- Det er målt høydeforskjell på mellom 15-30 mm gjennom hele rommet. Tilstandsgrad 2 gis med bakgrunn i standardens krav til godkjente måleavvik.
- Målt høydeforskjell på mellom 10 - 20 mm innenfor en lengde på 2 meter. Tilstandsgrad 2 gis med bakgrunn i standardens krav til godkjente måleavvik.

- Ildfast plate mangler på gulvet under sotluke/feieluke på pipe.
- Det er avvik:

- Det anbefales å montere ildfast plate under luker på pipe.

Pipa har oppnådd en høy alder og en må påregne renovering av pipa i nær fremtid.  
Løpende observasjon og vedlikehold av pipa og ildsted.

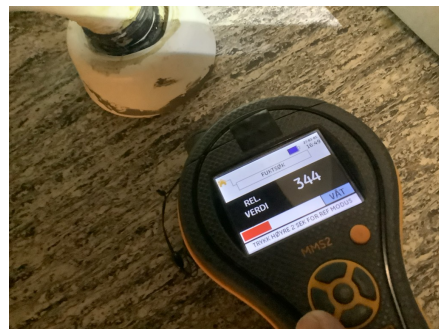
- Eldre sluk av plast er ofte utsatt for lekkasjer og særlig i overganger. Eventuelle lekkasjer kan medføre fuktskader på tiliggende konstruksjoner.
- Sluket må sjekkes og rengjøres jevnlig.

- Elektrisk avtrekksvifte bør monteres for å lukke avviket.
- Dårlig ventilasjon på et våtrom kan føre til alvorlige konsekvenser som fuktskader og muggvekst.
