# Tilstandsrapport

Enebolig

Basterudvegen 22 A, 2312 OTTESTAD

Befaringsdato: 17.09.2025

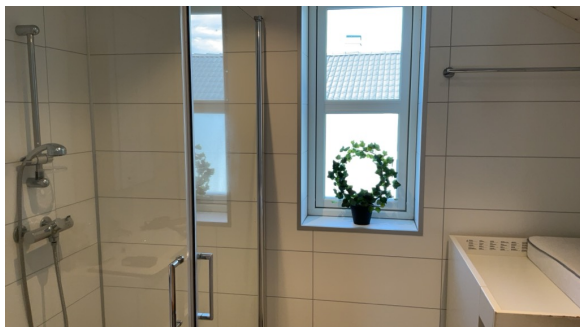
- Det er vindu/dør med ikke fuktbestandige materialer i våtsonen (ved vask, dusj, badekar, osv.), løsningen eller byggematerialet er uegnet.

Vindu plassert i våtsone.

- Uegnede materialer må fuktbeskyttes/utskiftes.

Synlig treverk på gulv, vegger og tak som blir utsatt for vannsøl, lekkasjevann eller kondens, skal utføres med fuktbestandige overflatematerialer.

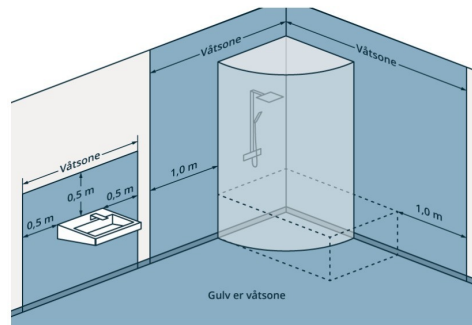
Våtzone.

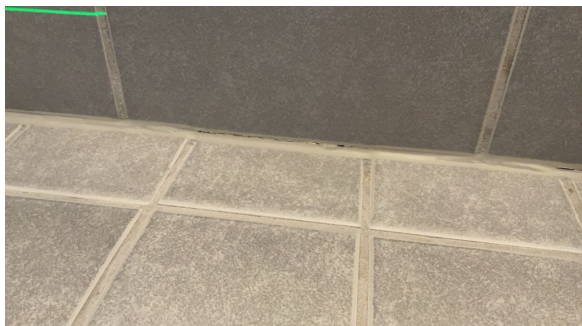
- Det er påvist at flisfuger har riss/sprekker.

Glippe på elastisk fuge.

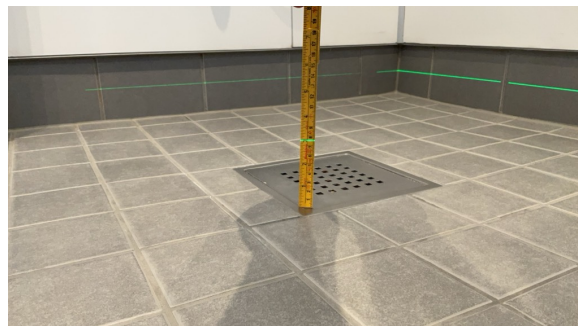
Målt fall til sluk: 25mm

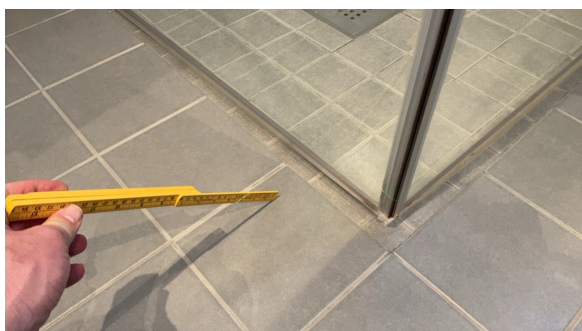
Noe hulrom under flisene utløser ikke skader så lenge limet holder flisene på plass. Men hvis større deler av flisarealet er uten god vedheft, betraktes det som en mangel som kan eller har resultert i skade. Dette anbefales undersøkt.

Liten bom/hullyd på 2 fliser.

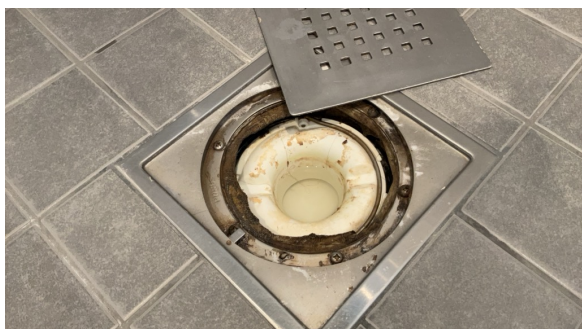
Kontroll av sluk.

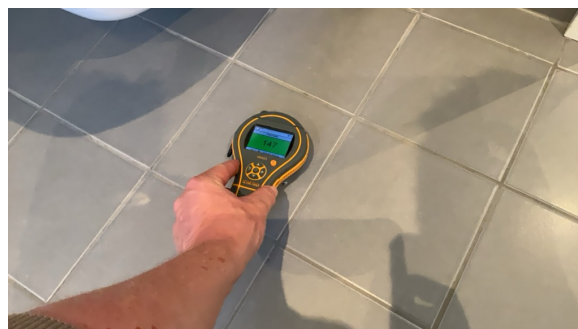
Med enkle fuktsøk ble det ikke registrert unormale verdier.

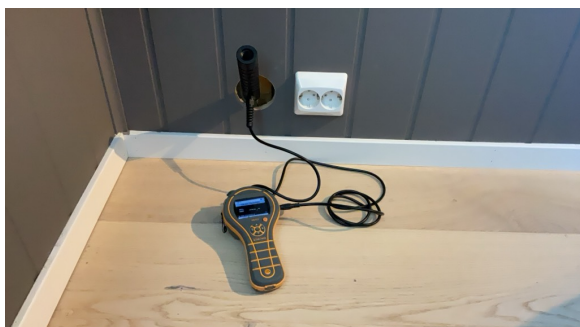
Hulltaking er foretatt uten å påvise unormale forhold.

Hulltaking utført fra tilstøtende rom.

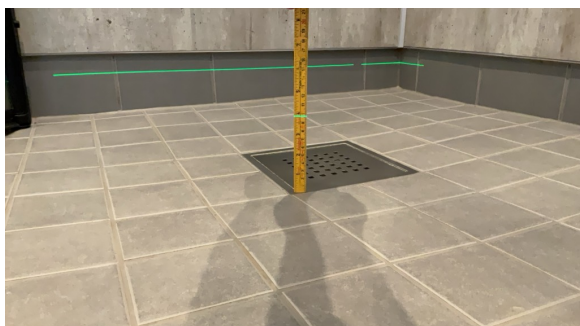
Målt fall til sluk: 46mm

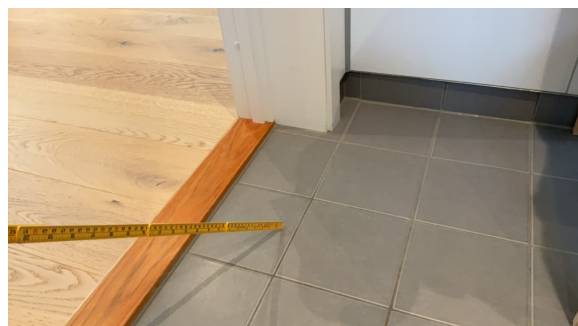
Bom/hulldyd på 5 fliser ved dør.

- Selv om bom eller hull lyd ikke alltid er et umiddelbart problem, bør det overvåkes nøye før eventuell utvikling i sprekker i flisfuger e.l. oppstår. Dette må en foreta tiltak for, for å begrense utviklingen.
- Dersom tiltaket ikke utføres er det fare for videre skadeutvikling.

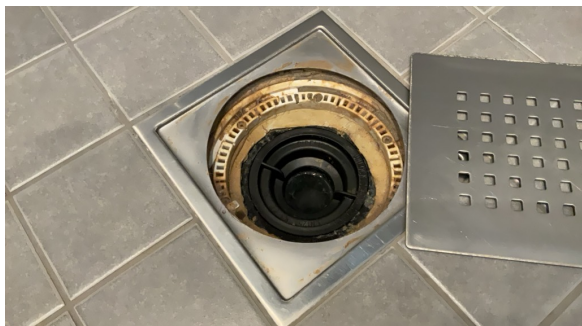
Kontroll av sluk.

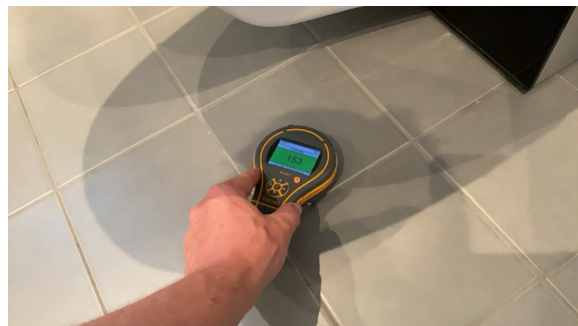
Med enkle fuktsøk ble det ikke registrert unormale verdier

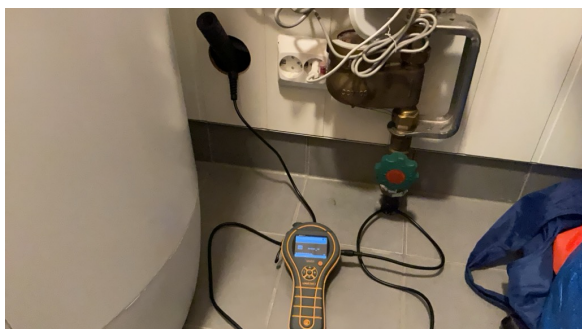
Hulltaking er foretatt uten å påvise unormale forhold.

Hulltaking utført fra tilstøtende rom.

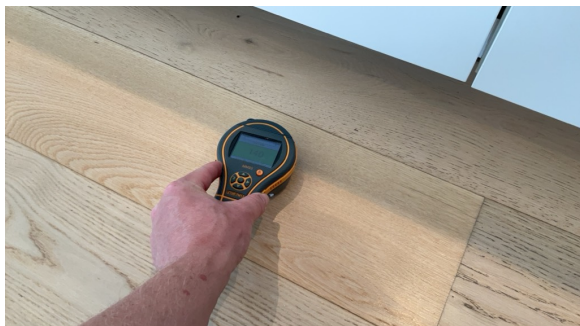
Med enkle fuktsøk ble det ikke registrert unormale verdier.

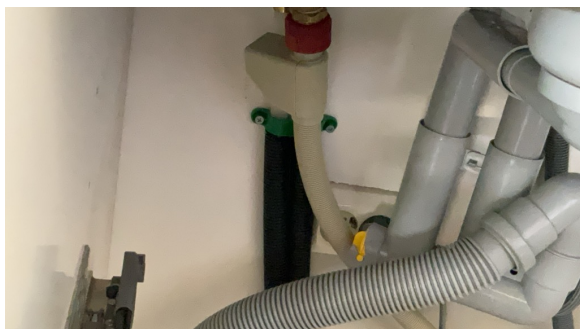
Tettemuffer mangler under kjøkkenbenk

- Det må monteres tettemuffer i enden av varerørene.

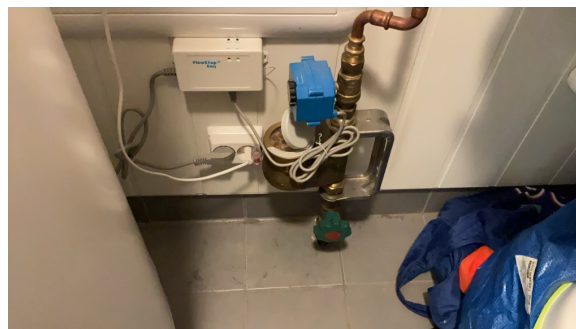
Stoppekran plassert på teknisk rom.

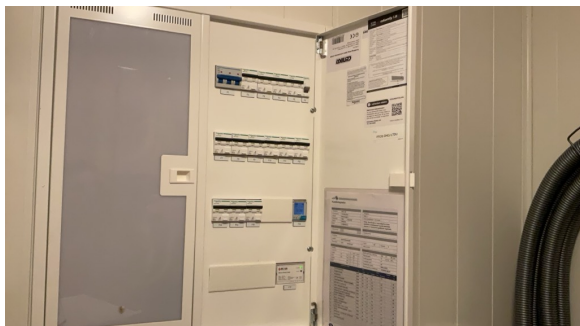
Sikringsskap plassert på teknisk rom.
