# Tilstandsrapport

Enebolig

Haugåshalla 18 , 7732 STEINKJER

Oppdragsnr.: 22588-1111

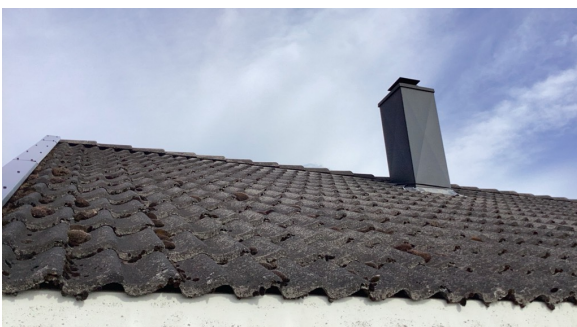
### Taktekking

- Mer enn halvparten av forventet brukstid er passert på taktekingen.
- Mer enn halvparten av forventet brukstid er passert på undertak.

Registrert noe mosevekst på taket, reduserer levetiden.

Registrert værslitasjer og fuktopptrekk på enkelte vindskier.

- Overvåk tilstanden jevnlig. For å få tilstandsgrad 0 eller 1 må tekkingen skiftes ut, men tidspunktet for når dette er nødvendig er vanskelig å si noe om.

Løpende vedlikehold.

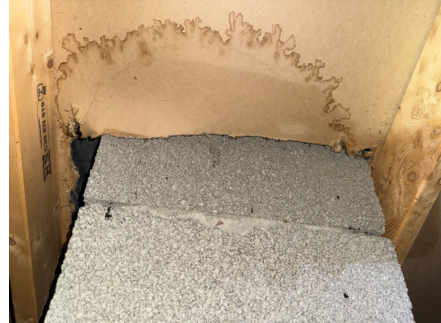
## TG 2 Takkonstruksjon/Loft

Stedvis lite lufting langs raft og kun ventil i en gavlvegg, øker faren for kondensering.  
Registrert stedvise fuktmerker i undertak. Ingen negative utslag ved tilfeldige fuktmålinger, kan med fordel holdes under oppsikt.  
Registrert noe ekskrement etter mus.

Jevnlig kontroll og lokal utbedring ifm ekskrement etter mus.

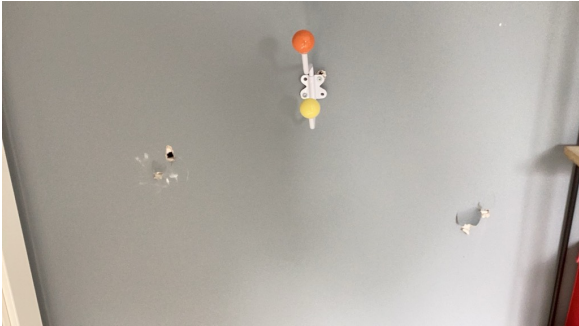
Registrert skade i vegg på soverom.

- Tiltak:  
Lokal utbedring.

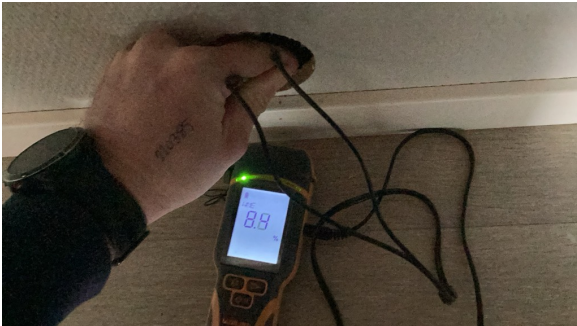
## ⚠ TG 1 Rom Under Terreng

Til opplysning: Utforede og kledd yttervegger i kjellere er erfaringsmessig en risikokonstruksjon, ofte beheftet med skjulte skader. Ingen målbare eller visuelle tegn til skader, men det kan likevel ikke utelukkes.

Piggmålinger med hammerelektrode i utforet vegg mot terreng viser verdier opp mot 9%.  
Dette betraktes som tørt trevirke.

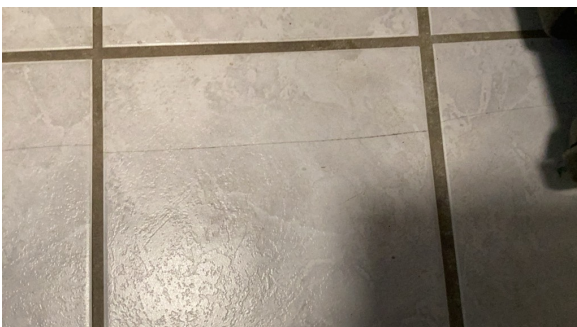
- Det er mulighet for at det kan forekomme vannlekkasje på våtrommet hvor vann ikke vil gå til sluk.
- Det er påvist sprekker i fliser.

- Slike riss/sprekker kan indikere bakenforliggende fuktskader, og konstruksjonen bør observeres jevnlig for å vurdere utvikling.
- Fliser må skiftes.
- Det må gjøres tiltak for å utbedre avviket.
- Eventuelt lekkasjevann fra utstyr utenfor dusjsone vil ikke ha en naturlig vei til sluket. Dette kan føre til at vann samler seg på gulvet og potensielt renner ut av rommet eller trenger inn i konstruksjonen.

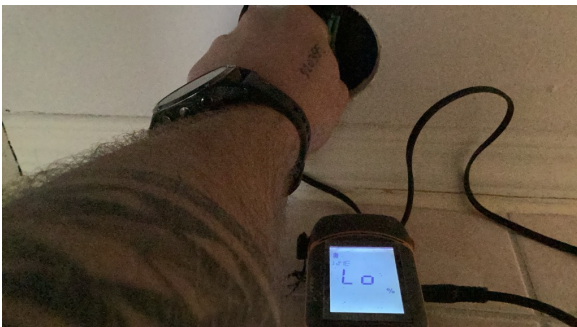
### TG 2 Sluk, membran og tettesjikt

- Det er viktig å merke seg at levetiden til en membran varierer basert på kvalitet, installasjon og bruk. Eldre membraner kan bli sprø og sprekke opp, noe som fører til at de mister sin vanntettende funksjon. Dette kan resultere i vannlekkasjer gjennom vegger og gulv og fuktskader.
- Overvåk tilstanden jevnlig. For å få tilstandsgrad 0 eller 1 må slukløsningen skiftes ut og sannsynligvis må også membransjiktet skiftes/utbedres. Det er imidlertid vanskelig å si noe om tidspunktet for når dette er nødvendig.
- Sluket må sjekkes og rengjøres jevnlig.

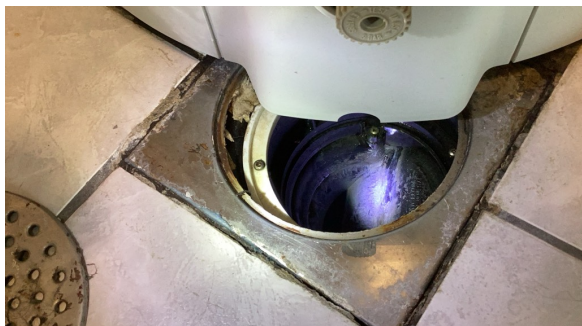
### TG 2 Overflater Gulv

- Det er mulighet for at det kan forekomme vannlekkasje på våtrommet hvor vann ikke vil gå til sluk.

- Eventuelt lekkasjevann fra utstyr utenfor dusjsone vil ikke ha en naturlig vei til sluket. Dette kan føre til at vann samler seg på gulvet og potensielt renner ut av rommet eller trenger inn i konstruksjonen.

- Sluket må sjekkes og rengjøres jevnlig.
- Overvåk tilstanden jevnlig. For å få tilstandsgrad 0 eller 1 må slukløsningen skiftes ut og sannsynligvis må også membransjiktet skiftes/utbedres. Det er imidlertid vanskelig å si noe om tidspunktet for når dette er nødvendig.
- Det er viktig å merke seg at levetiden til en membran varierer basert på kvalitet, installasjon og bruk. Eldre membraner kan bli sprø og sprekke opp, noe som fører til at de mister sin vanntettende funksjon. Dette kan resultere i vannlekkasjer gjennom vegger og gulv og fuktskader.

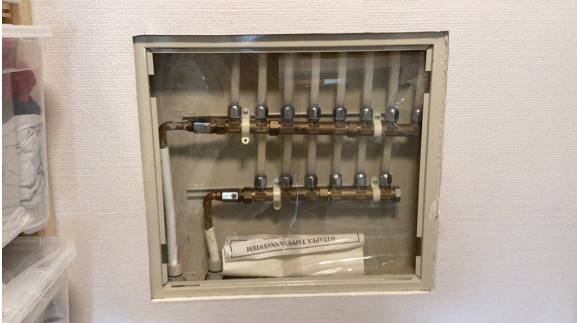
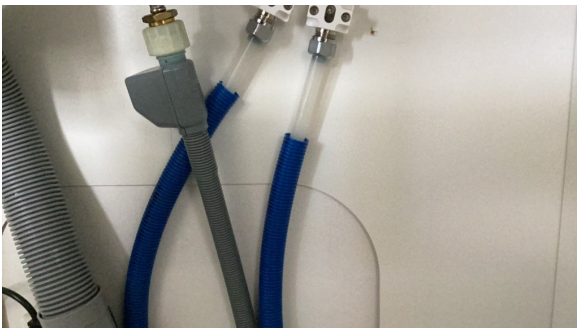
Manglende tettemuffer på kjøkken.

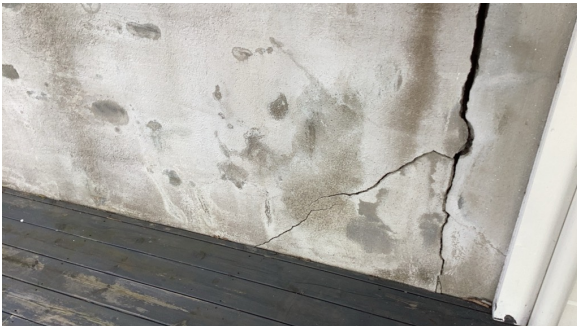
Registrert sprekk og avskallinger på muren.

Lokale utbedringer.
