# Tilstandsrapport

Boligbygg med flere boenheter

Slettheiveien 68, 4626 KRISTIANSAND S

Befaringsdato: 28.10.2025

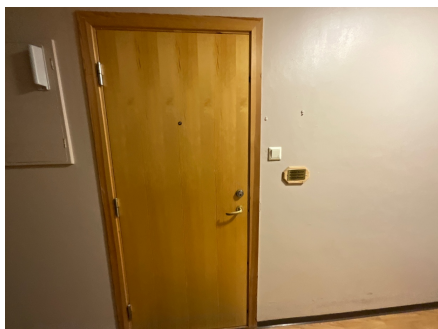
Bygningen har hovedytterdør i tre og PVC balkongdør. Ytterdør og verandadør er funksjonstestet for heng i hengsler og tetting, uten å finne nevneverdig avvik. Årlig justeringer av dører må forventes.

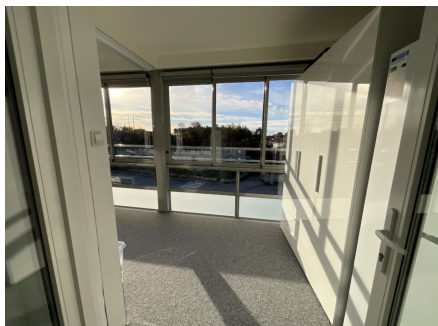
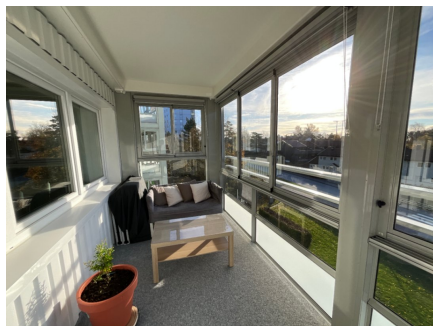
### TG 1 Balkonger, terrasser og rom under balkonger

Innglasset balkong med utgang fra kjøkken. Dekke av betong med overflate av teppe. Rekkverk av metall og glass. Innglasset balkonger er noe enklere glasskonstruksjoner der det kan komme vann ved mye nedbør.

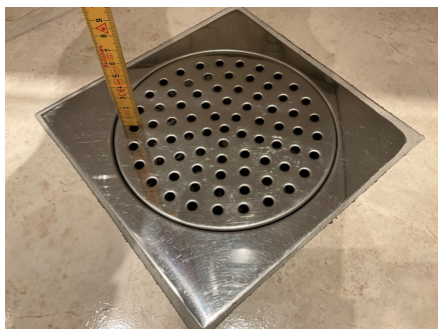
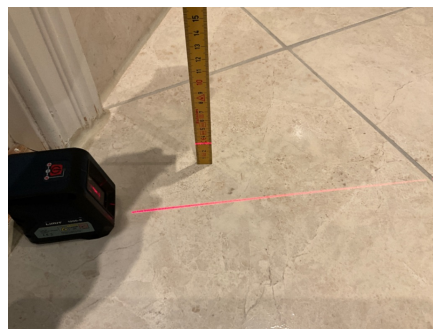
#### TG 2 Overflater Gulv

Det er flislagt gulv med elektriske varmekabler. Det er ca 10 mm. høydeforskjell fra flis ved dør til slukrist. Oppkant ved dør på 5 mm.

- Det er påvist at noen fliser har bom (hulrom under).
- Krav til fall er ikke oppfylt og gulvet er tilnærmet flatt (har ikke motfall).

- Et bad med manglende/reduisert fall til sluk blir mindre funksjonelt og sikkert for brukeren. Dette kan medføre stående vann på gulvet, vann som ikke ledes effektivt til sluket, økt risiko for at vann renner ut av rommet og redusert sklisikkerhet på gulvet.
  - Det benyttes tett dusjkabinett og gulvet får ingen vannbelastning ved normalt bruk, men hver obs på lekkasjevann.
- Avviket har ingen konsekvens ved dagens bruk, ved endret bruk må det etableres fall til sluk.

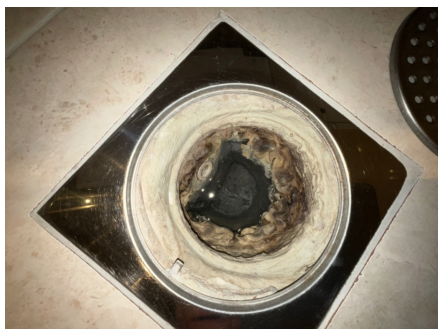
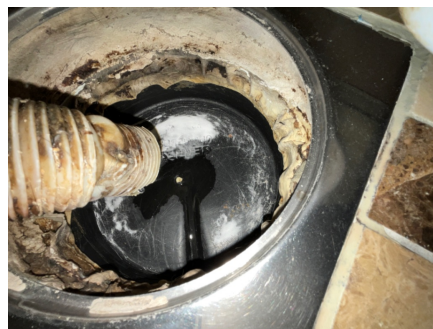
### TG 2 Sluk, membran og tettesjikt

Det er eldre slukløsninger og smøremembran med ukjent utførelse. Slukene ser ut til å være smurt med membran nedi bunnen.

- Mer enn halvparten av forventet brukstid er passert på membranløsningen.
- Mer enn halvparten av forventet brukstid er passert på slukløsningen.

Membranen er ifølge eier ny i forbindelse med renovering av eldre rør i blokka. Rørene er rehabilitert ca år 2012.

- Det er viktig å merke seg at levetiden til en membran varierer basert på kvalitet, installasjon og bruk. Eldre membraner kan bli sprø og sprekke opp, noe som fører til at de mister sin vanntettende funksjon. Dette kan resultere i vannlekkasjer gjennom vegger og gulv og fuktskader.
- Sluket må sjekkes og rengjøres jevnlig.
- Eldre sluk av støpejern er ofte utsatt for rust som kan medføre lekkasjer. Eventuelle lekkasjer kan medføre fuktskader på tiliggende konstruksjoner.

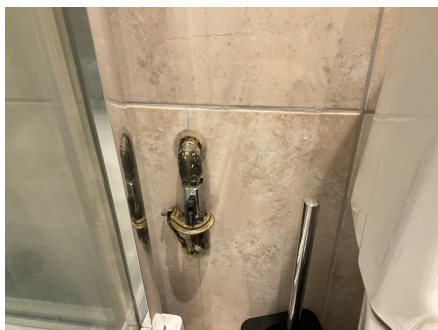
- Mer enn halvparten av forventet brukstid er passert på innvendige vannledninger.

Eldre kobber vannrør.

- Det er ikke behov for utbedringstiltak siden anlegget fungerer i dag, men ut ifra alder kan skader plutselig oppstå på eldre anlegg.

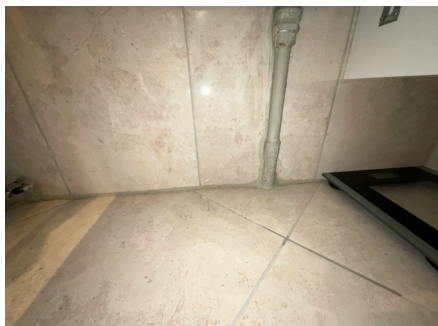
- Mer enn halvparten av forventet brukstid er passert på innvendige avløpsledninger.

Avviket gjelder kun de deler av anlegget som ikke er rehabilitert.

Eldre deler under vasken.

- Det er ikke behov for utbedringstiltak siden anlegget fungerer i dag, men ut ifra alder kan skader plutselig oppstå på eldre anlegg.

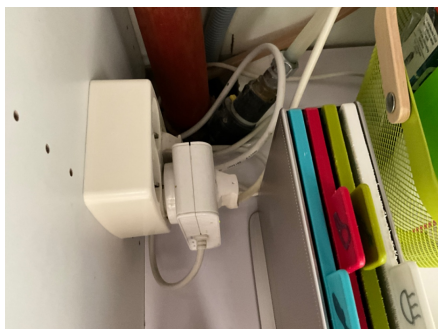
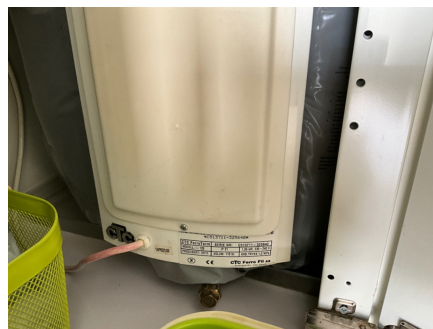
## TG 2 Varmtvannstank

- Det er ikke påvist tilfredsstillende el-tilkobling av varmtvannstank iht. gjeldende forskrift.

Varmtvannsberederen elektriske tilkobling er til stikkontakt. Regelverket tilsier fast tilkobling til denne type bereder.

Berederen har en elektrisk tilkobling som ikke er i tråd med dagens krav for beredere av slik størrelse og effekt.

Den elektriske tilkoblingen med stikkontakt kan medføre økt fare for brannutvikling, grunnet belastningen tilkoblingen utsettes for.

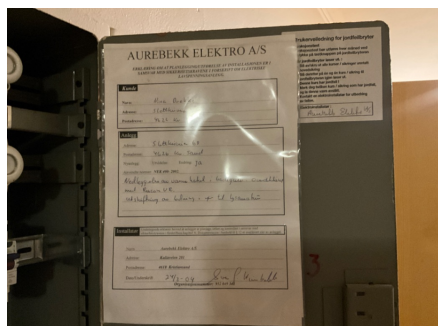
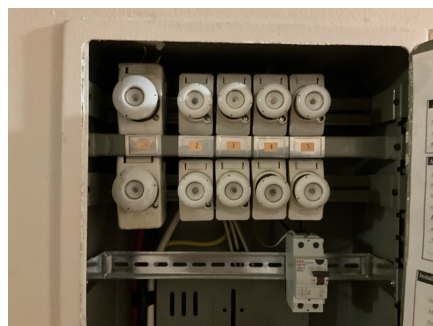
## TG 1 Elektrisk anlegg

Det elektriske anlegget har eldre skrusikringer. Sikringsskapet er plassert i gangen.  
Anlegget er kontrollert og avvik utbedret i 2023.

Ved renovering bør det påregnes utskifting på anlegget.
