# Tilstandsrapport

Rekkehus

Olsvikmarken 100 , 5183 OLSVIK

Befaringsdato: 16.02.2026

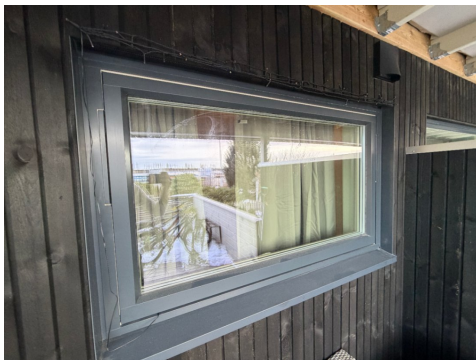
### TG 1 Vinduer

Bygningen har malte trevinduer med aluminiums beslag utvendig, 3-lags glass.

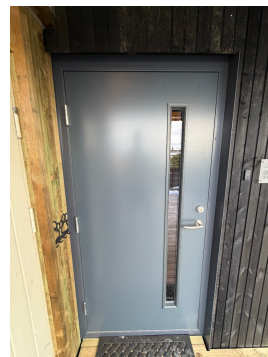
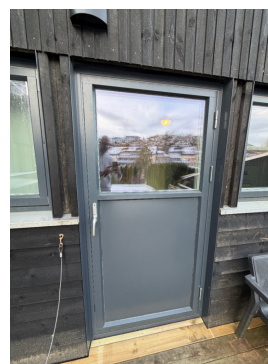
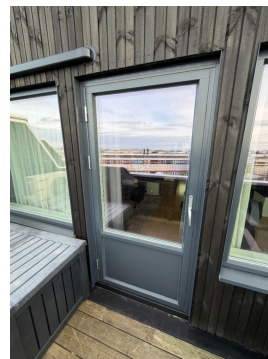
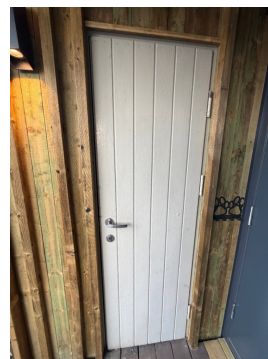
### TG 1 Dører

Bygningen har malt hovedytterdør og malt balkongdør i tre med aluminiums beslag utvendig, 3-lags glass.

Ukjent alder på boddør.

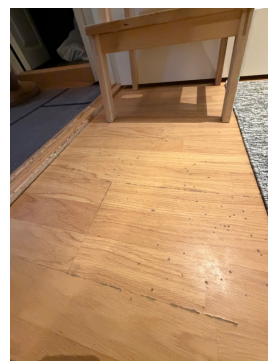
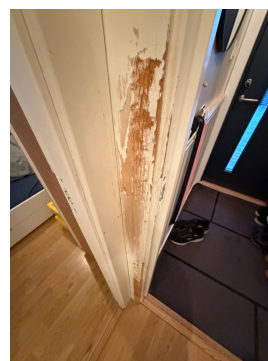
### TG 2 Overflater

Laminat har noe slitasje, merker på noe listverk og vegger.

Det er ikke behov for strakstiltak, men grunnet alder på overflater bør tiltak påberegnes på sikt.

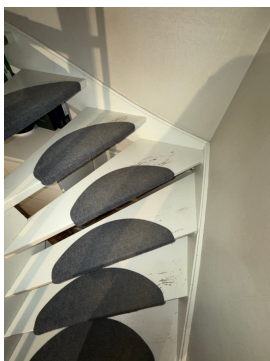
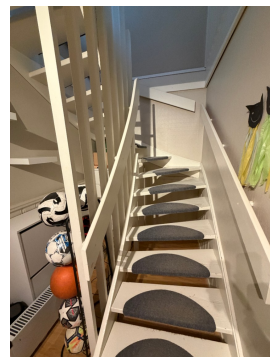
## ! TG 2 Innvendige trapper

- Trappen har en del slitasjegrad utover det som er normalt ut ifra alder.

Noe slitasje på overflater, tiltak bør påberegnes.

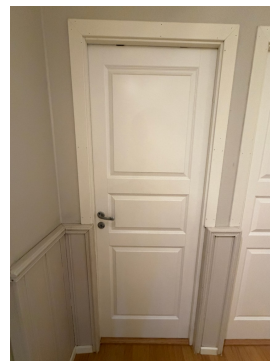
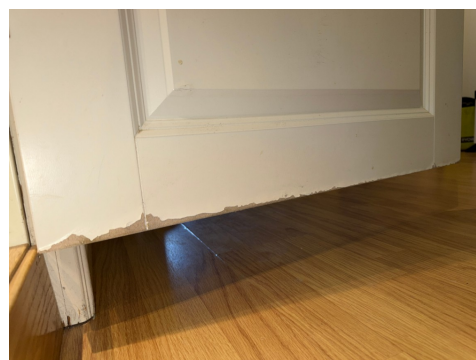
## ! TG 1 Innvendige dører

Det er noe skader/svelling i bunn på dør til bad. (Lav kost med utskiftning 1000-2000,-)

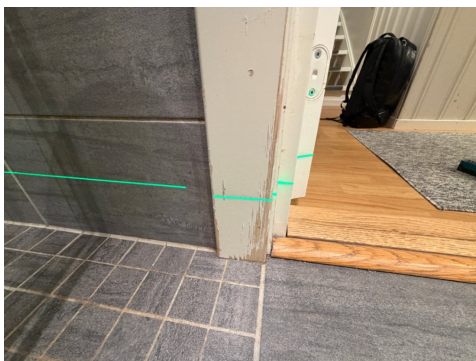
## ! TG 1 Overflater vegger og himling

Veggene har fliser. Taket har panel med downlights og høyttaler i taket.

Utskiftning eller maling av list må påberegnes.

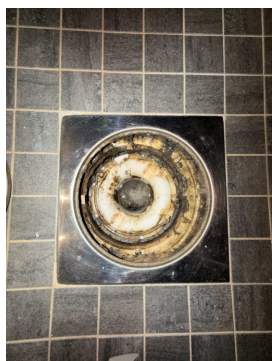
### TG 2 Sluk, membran og tettesjikt

Det er plastsluk og smøremembran med ukjent utførelse.

- Mer enn halvparten av forventet brukstid er passert på membranløsningen.

Smøremembran har en naturlig aldringsprosess i form av kjemisk uttørking. Normal forventet levetid på smøremembran er 10-20 år. Ved å etablere tett dusjkabinett vil badet kunne vare i flere år enn den antatte gjenstående levetiden.

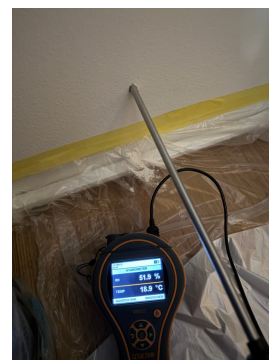
### TG 0 Tilliggende konstruksjoner våtrom

Hulltaking er foretatt uten å påvise unormale forhold. Hulltaking er foretatt fra soverom . RH i vegg ble målt til 51.9%, ingen utslag ved måling i overflater i veggkonstruksjonen.

Relativ luftfuktighet ble målt med lang probe. Den viste relativ luftfuktighet på 51.9 % ved en temperatur på 18,9 grader. Relativ luftfuktighet under 60 % anses å være tørt. Relativ luftfuktighet mellom 60-74 % er akseptabelt. Relativ luftfuktighet mellom 75-85 % anses å være fuktig. Relativ luftfuktighet mellom 86,5-100 % anses å være meget fuktig

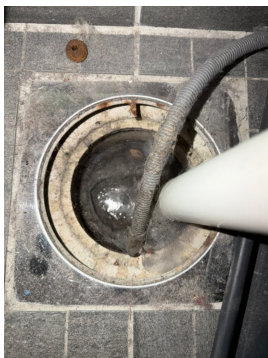
### TG 2 Sluk, membran og tettesjikt

Det ligger vinyl belegget med ukjent alder under flisene.

- Mer enn halvparten av forventet brukstid er passert på membranløsningen.

Det er viktig å merke seg at levetiden til en membran varierer basert på kvalitet, installasjon og bruk. Eldre membraner kan bli sprø og sprekke opp.

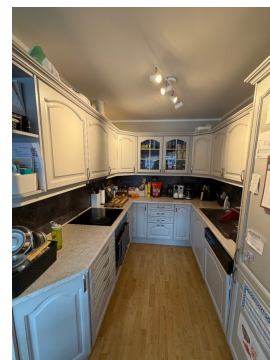
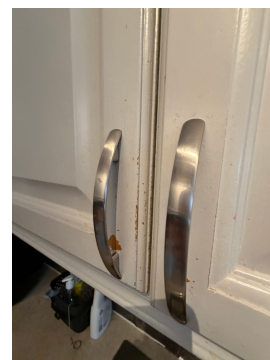
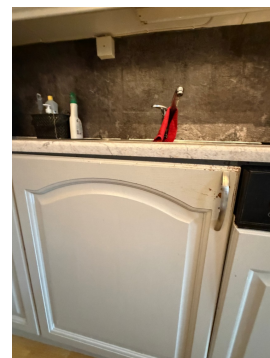
### TG 1 Overflater og innredning

Kjøkkenet har innredning med profilerte fronter. Benkeplaten er av laminat. Det er kjølfrysenskap, oppvaskmaskin, platetopp og stekeovn. Slitt maling på enkelte fronter / utsatte steder. Innredning er hel og solid men noe slitt i overflater.
