# Tilstandsrapport

Enebolig

Svalåsvegen 12, 4645 NODELAND

Befaringsdato: 28.05.2025

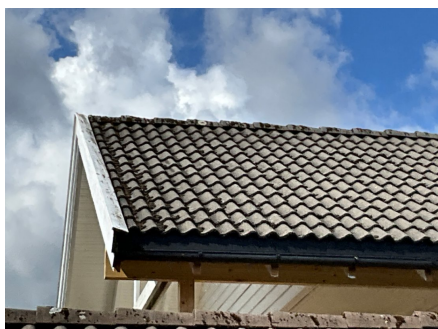
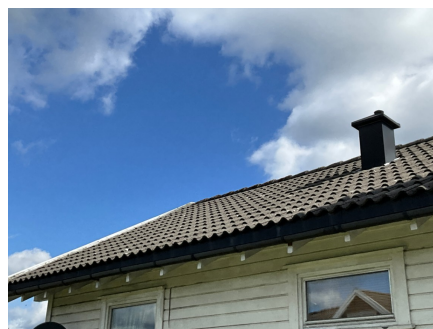
Det er flere fuktmerker i undertaket, sannsynligvis kommer det inn noe vann/snø på undertaket ved mye nedbør.

Det er fuktmerker i undertaket. Fuktmerker er normalt på eldre bygg, det er ikke unormalt at det ved mye nedbør eller snø kommer vann inn på undertaket.

- Tidspunkt for utskiftning av undertak nærmer seg.
- Når takteking og undertak begynner å bli gamle, øker risikoen for lekkasjer, noe som kan føre til omfattende og kostbare reparasjoner av underliggende konstruksjoner dersom en ikke foretar tiltak på konstruksjonene før dette oppstår.
- Tidspunkt for utskiftning av takteking nærmer seg.

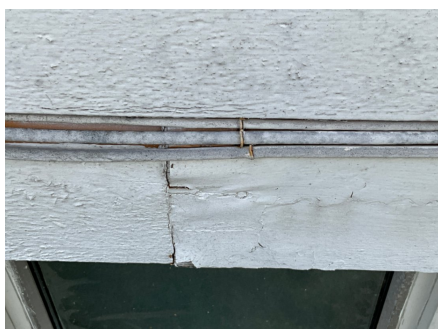
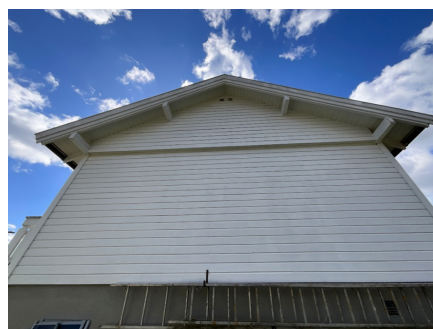
## Veggkonstruksjon

- Det er ingen eller liten lufting i nedre kant av kledning mot grunnmur.
- Det er påvist spredte råteskader i bordkledningen.

- Det bør foretas tiltak for å bedre lufting av kledningen.
- Uten tilstrekkelig lufting bak bordkledningen kan fuktighet som trenger inn bak bordene eller gjennom veggen innenfra ikke tørke opp. Dette skaper ideelle forhold for råtesopp og muggvekst.

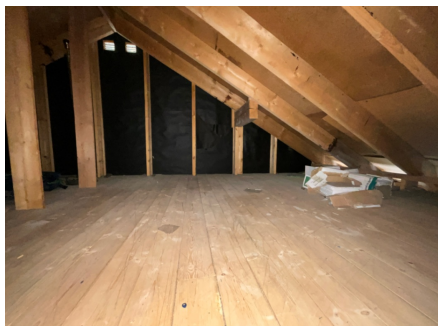
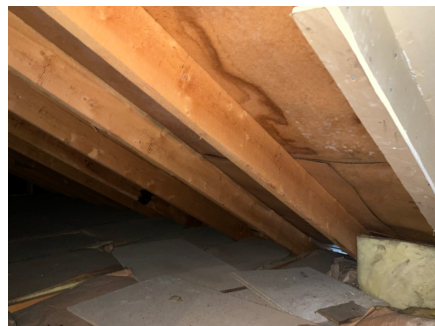
## Takkonstruksjon/Loft

- Det er fra loft/kryploft påvist indikasjoner på at det er punktering av dampsperre, som medfører svekket effekt av dampsperrerefunksjonen.
- Det er påvist fuktskjolder/skader i takkonstruksjonen.

Sannsynligvis er fuktmerkene av eldre dato, tørt på befaringsdagen.

Høy alder på tekkingen tilsier at det kan komme vann/fukt inn ved mye nedbør. Ny tekking bør vurderes.

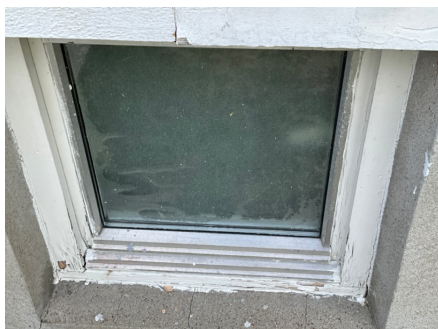
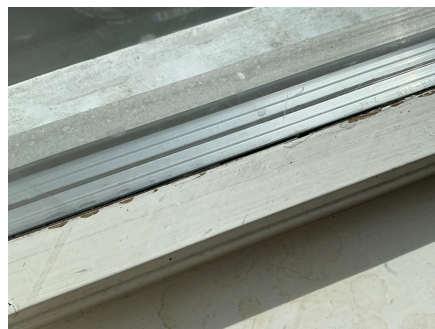
## TG 2 Vinduer

- Karmene i vinduer er slitte og det er sprekker i treverket.
- Tilstandsgrad 2 gis når bygningsdelen har vesentlige avvik. Bygningsdelen skal enten ha feil utførelse, en skade eller symptomer på skade, sterk slitasje eller nedsatt funksjon. Graden gis når bygningsdelen trenger vedlikehold eller tiltak i nær fremtid. Graden skal også brukes når delen er gammel og det er grunn til å varsle om faren for skader på grunn av alderen, eller når det er grunn til å overvåke delen spesielt på grunn av fare for større skader eller følgeskader.

- Det må påregnes noe vedlikehold og at enkelte vinduer må skiftes ut.

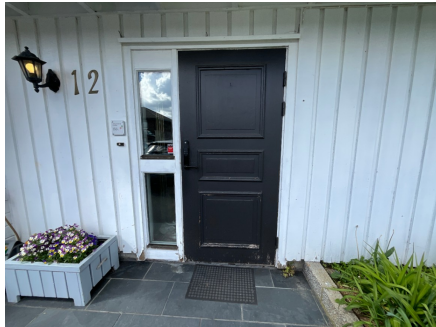
## TG 2 Dører

- Karmene i dører er værslitte utvendig og det er sprekker i treverket.
- Tilstandsgrad 2 gis når bygningsdelen har vesentlige avvik. Bygningsdelen skal enten ha feil utførelse, en skade eller symptomer på skade, sterk slitasje eller nedsatt funksjon. Graden gis når bygningsdelen trenger vedlikehold eller tiltak i nær fremtid. Graden skal også brukes når delen er gammel og det er grunn til å varsle om faren for skader på grunn av alderen, eller når det er grunn til å overvåke delen spesielt på grunn av fare for større skader eller følgeskader.

- Det må påregnes noe vedlikehold og at enkelte dører må skiftes ut.

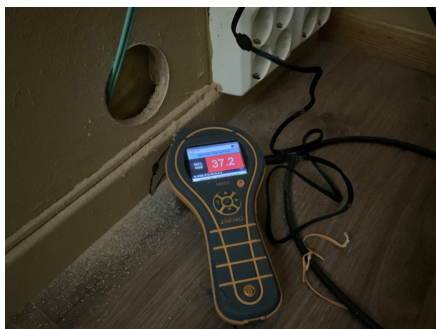
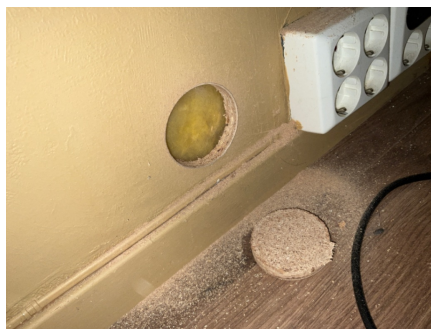
## TG 3 Rom Under Terreng

Bakkant av boligen ligger under terreng. Det er ved hulltaking målt fukt. Hulltaking er foretatt i TV-stue. Det er nå ingen tegn på skade, men det anbefales å gjøre tiltak da fukt på sikt vil resultere i mugg/sopp i underetasjen.

- Det er i hulltaking påvist fukt-/råteskader.

- Ytterligere undersøkelser må foretas for å få kartlagt årsak og omfanget på eventuelle skader.

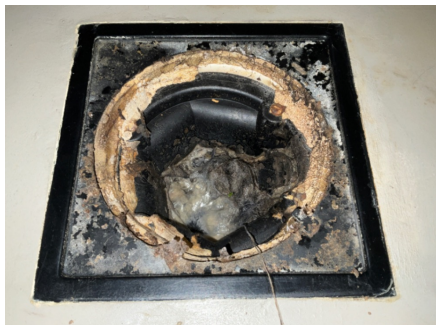
### TG 2 Sluk, membran og tettesjikt

- Det er påvist mangelfull/feil utførelse rundt rørgjennomføringer e.l. som gir fare for fukt i konstruksjonen i våtsone.
- Membran kan ikke konstateres (ikke synlig og det foreligger heller ikke dokumentasjon).
- Mer enn halvparten av forventet brukstid er passert på slukløsningen.

- Sluket må sjekkes og rengjøres jevnlig.
- Konsekvensen er at det kan oppstå fuktskader i konstruksjonen bak overflatematerialet. Vann kan trenge inn gjennom utette rørgjennomføringer og forårsake fuktskader ved fuktilførsel gjennom enten bruksvann eller lekkasjevann.

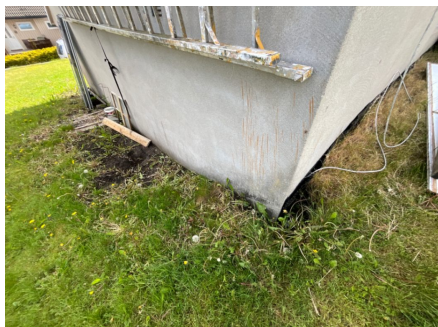
### Fuktsikring og drenering

Fuktsikringen er fra byggeår. Det er synlig fuktsikring på deler av boligen.

- Det mangler, eller på grunn av alder er det sannsynlig at det mangler, utvendig fuktsikring av grunnmuren ved kjeller/underetasje.
- Mer enn halvparten av forventet levetid på drenering er overskredet.
- Det er ut ifra observasjoner konstatert at drenering/tettesjikt har funksjonssvikt/svært begrenset effekt.

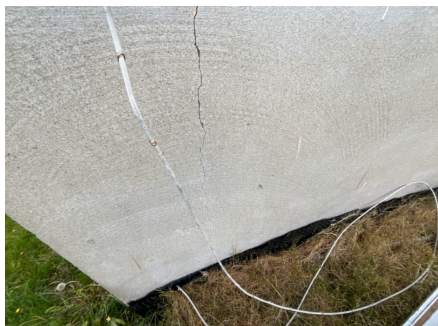
### Grunnmur og fundamenter

- Grunnmuren har sprekke-dannelser.

Spenningsprekker finner du ofte i forbindelse med dører og vinduer. Lange og gjennomgående, for det meste loddrette. Her er det ofte bygningsmaterialene som har beveget seg, og slik forårsaket sprekken.

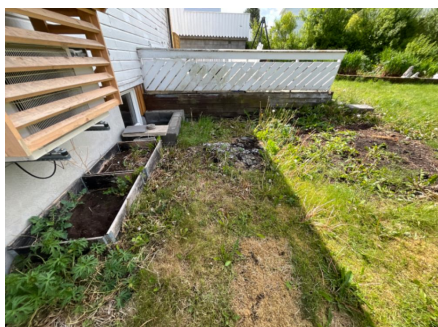
## TG 2 Terrenghorhold

Deler av boligen ligger under terrenget. I front av boligen er det fall bort fra bygget, i hagen på baksiden er det fall mot bygget.

Tilstandsgrad er satt på bakgrunn av fukt i underetasjen og påvist fall mot bygget.

- Det bør foretas terrengjusteringer.
