# Tilstandsrapport

Tomannsbolig

Lilleveien 4, 1793 TISTEDAL

Oppdragsnr.: 15688-25043

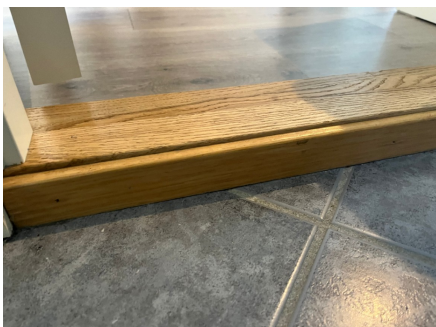
Ikke synlig membran ved terskelen.

Sluket bør holdes under oppsikt og rengjøres regelmessig. På sikt må det kunne forventes behov for normalt periodisk vedlikehold og oppgraderinger, med hensyn til alder og forventet normal levetid og brukstid.
