# Tilstandsrapport - NS 3600

**Sandvikveien 133**

**9300 Finnsnes**

**Rapport kode: 490530**  
**Opprettet: 14.05.2025**  
**Utskrift: 02.06.2025**

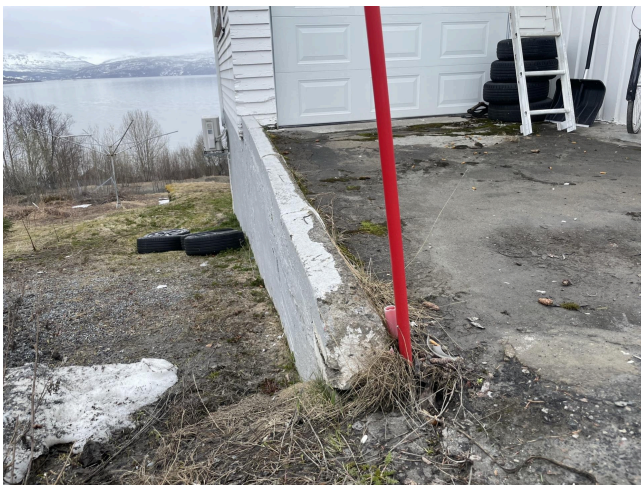
Muren er høyere enn 0,5 meter, men mangler rekkverk eller gjerde. Muren har sprekker og heller utover.

Sprekker og utadhell tyder på strukturell svekkelse, som kan føre til kollaps og alvorlige skader eller materielle ødeleggelser.

Muren er høyere enn 0,5 meter, men mangler rekkverk eller gjerde. Grunnen under muren er utilstrekkelig stabilisert.

Montere rekkverk eller gjerde i henhold til gjeldende sikkerhetskrav. Gjennomføre en teknisk vurdering av muren for å avdekke årsak til sprekkdannelse og utadhell.

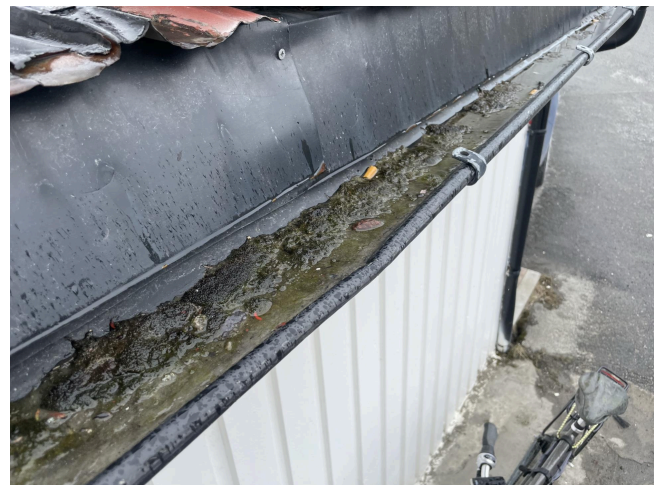
Takrennene er tette, noe som fører til at vannet renner over og kan skade fasaden og grunnmuren.

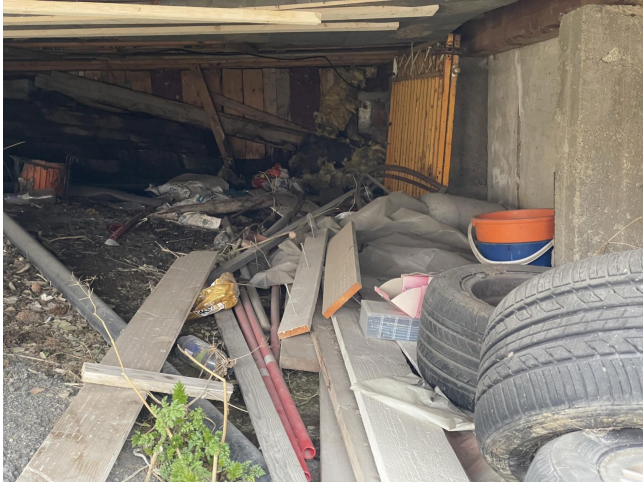
Overflatevann kan ledes direkte mot grunnmur og sokkel, noe som øker risikoen for fuktskader og vanninntrengning.

Det er motfall (fall inn mot bygningen). Maksimale forhold for vann inn mot muren.

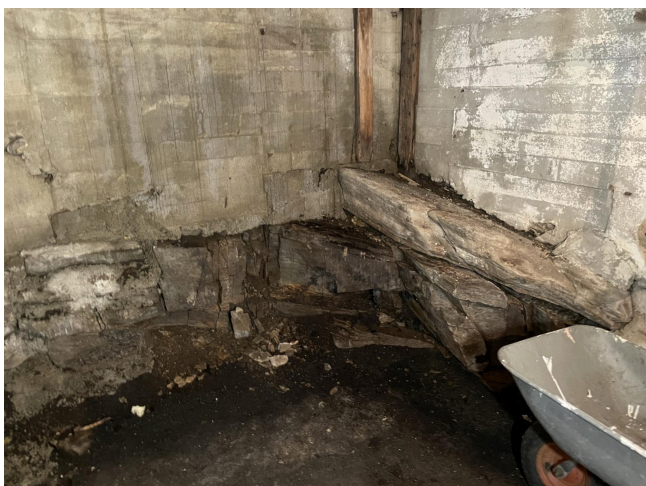
Kapillærtransport av fukt – måling på innsiden indikerer fukt i nedre del av vegg.

Vedvarende fukt i grunnmur kan føre til mugg- og råteskader, dårlig innemiljø og redusert levetid på konstruksjonen.

Kapillærtransport av fukt. Måling innside indikerer fukt i nedre del av vegg.

Vurdere tiltak for å hindre kapillær oppsug, som fuktsperre eller drenering.

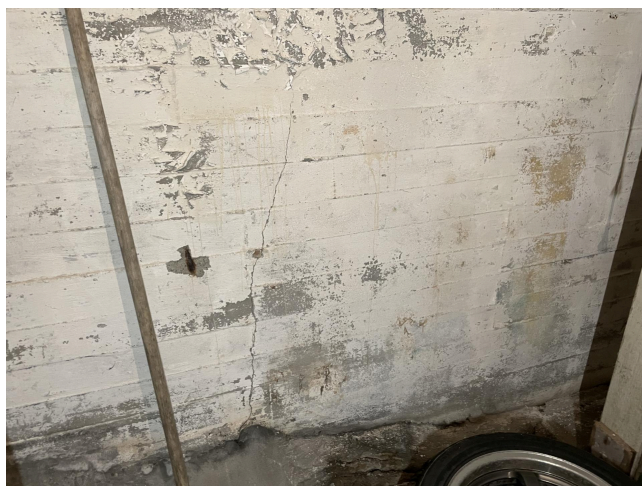
Sprekker i murkonstruksjon på innsiden under garasje.

Sprekker i mur kan indikere bevegelser i konstruksjonen og mulig svekkelse av bæreevne.

Sprekker på murkonstruksjon innside under garasje.

Utføre grundig tilstandsvurdering av murkonstruksjonen og utbedre sprekker med egnet reparasjonsmetode.

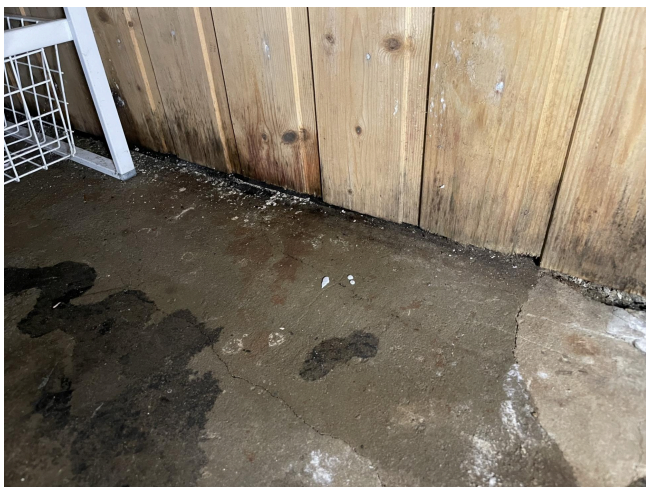
Kapillærtransport av fukt. Måling innside indikerer fukt i nedre del av vegg.

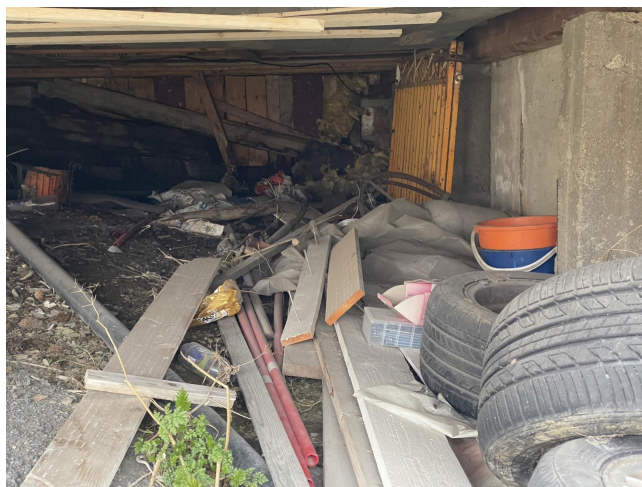
Manglende fall på terreng forverrer fuktproblematikken ved å lede vann mot bygningen.

Manglende terrengfall vegg fra bygningen.

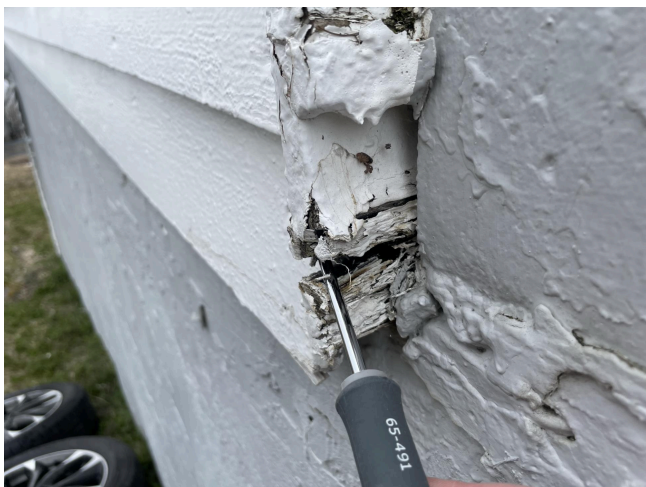
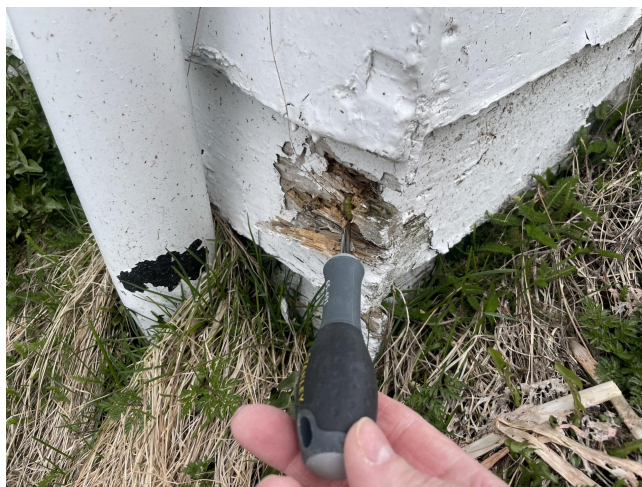
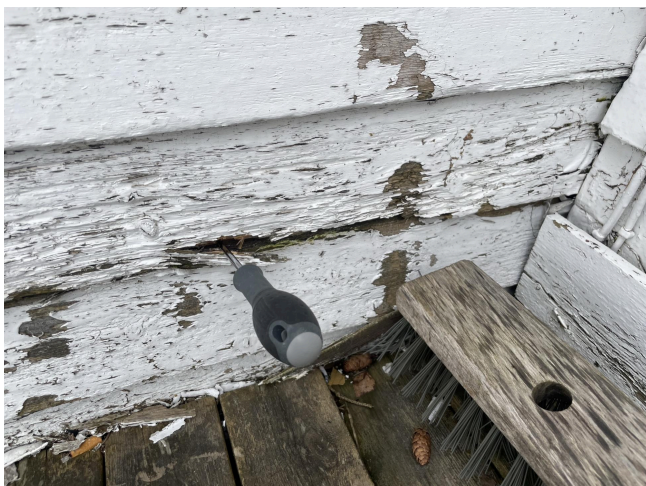
Råteskader på kledning.

Råte og sprekker kan redusere bygningens levetid og føre til kostbare reparasjoner.

Skifte ut skadet og råteskadet kledning.

Kontrollere underliggende konstruksjon for fuktskader.

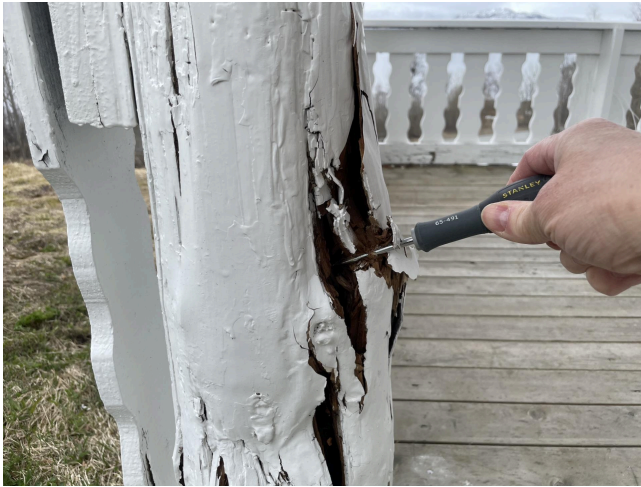
Store synlige skader i bærekonstruksjonen.

Skjevheter og skader i bærekonstruksjonen svekker stabilitet og bæreevne.

Fare for personskade ved sammenbrudd eller fallende deler.

Etablere tilfredsstillende vannavrenning under verandaen for å hindre fuktskader.

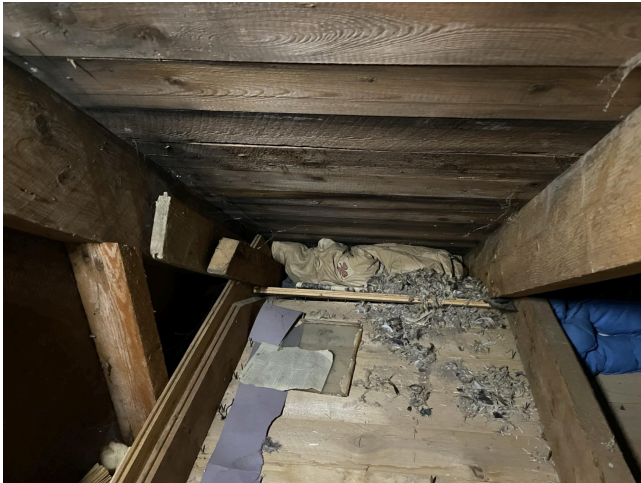
Mindre svai/svanker i takkonstruksjonen.  
Spor etter oppspist fugl.  
Eldre svertesopp og misfarging på undertak.  
Fuktskjolder og misfarging på underside av taktro.  
Ingen ventilerings av takkonstruksjonen.  
Takkonstruksjonen er ikke isolert.  
Manglende dampsperrsjikt i himling mellom varmt og kaldt rom.

Svai i takkonstruksjonen kan indikere svakheter i bæreevne eller fuktpåvirkning over tid.  
Skadedyr (fugl) kan ha forårsaket skade på isolasjon og konstruksjon.  
Svertesopp og fuktskjolder tyder på fuktproblemer, som kan føre til råte og redusert levetid.  
Manglende ventilasjon og dampsperre gir risiko for kondens, fuktskader og dårlig innneklima.  
Uisolert takkonstruksjon gir varmetap og økte oppvarmingskostnader.

Spor etter oppspist fugl.  
Ingen ventilering av takkonstruksjonen.

Gjennomføre grundig inspeksjon av takkonstruksjonen for å vurdere behov for forsterkning.  
Fjerne spor etter skadedyr og sikre åpninger mot ny inntrenging.  
Rengjøre og eventuelt skifte ut skadet undertak og taktro.  
Etablere tilstrekkelig ventilasjon i takkonstruksjonen (f.eks. luftespalter eller ventiler).

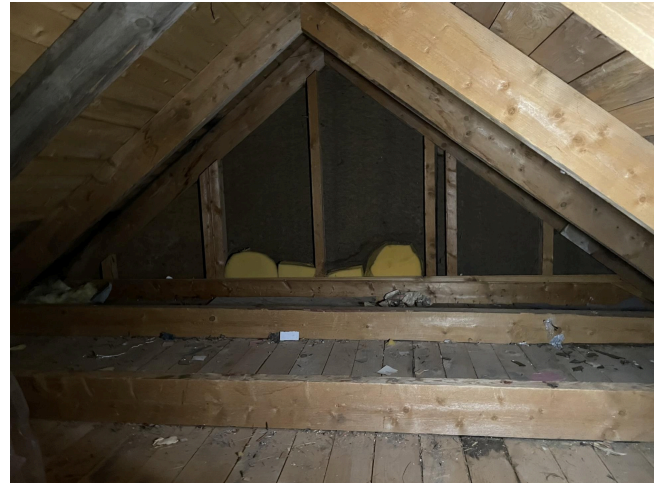
Takkonstruksjonen er ikke isolert.  
Manglende dampsperrsjikt i himling mellom varmt og kaldt rom.

Vurdere helhetlig oppgradering av takkonstruksjonen ved omfattende skader.

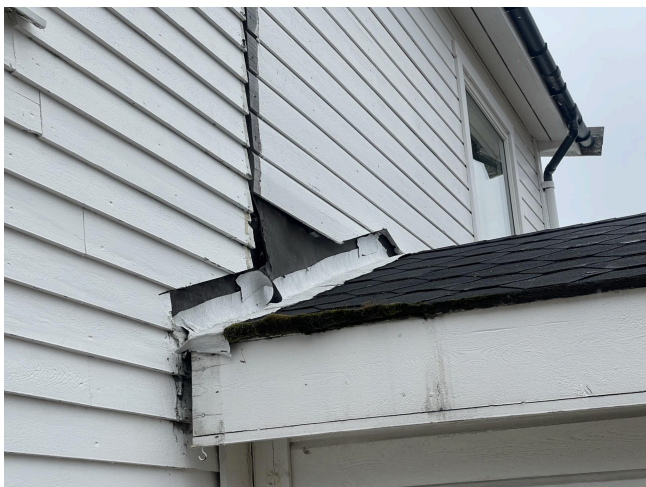
Innfestinger og overganger er ikke tilfredsstillende.

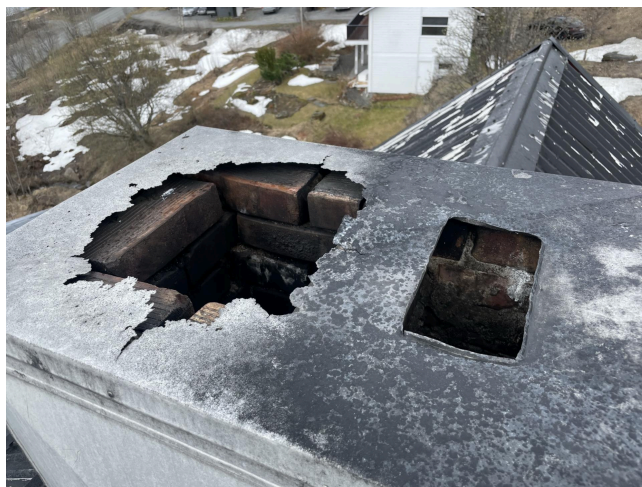
For lav skorstein kan gi dårlig trekk og økt risiko for røyknedslag, spesielt ved ugunstige vindforhold.  
Manglende pipehette gir økt risiko for vanninntrengning, frostsprengning og tilstopping av skorsteinen.  
Redusert funksjon og levetid på skorsteinen, samt potensiell brannfare.

Manglende pipehette.

Forlenge skorsteinen slik at den tilfredsstiller krav om minimum 0,8 meter over møne eller høyeste punkt innen 3 meter horisontalt.  
Montere godkjent pipehette for å beskytte mot nedbør, løv og fugler.  
Kontrollere skorsteinens tilstand og funksjon, og utføre nødvendig vedlikehold.

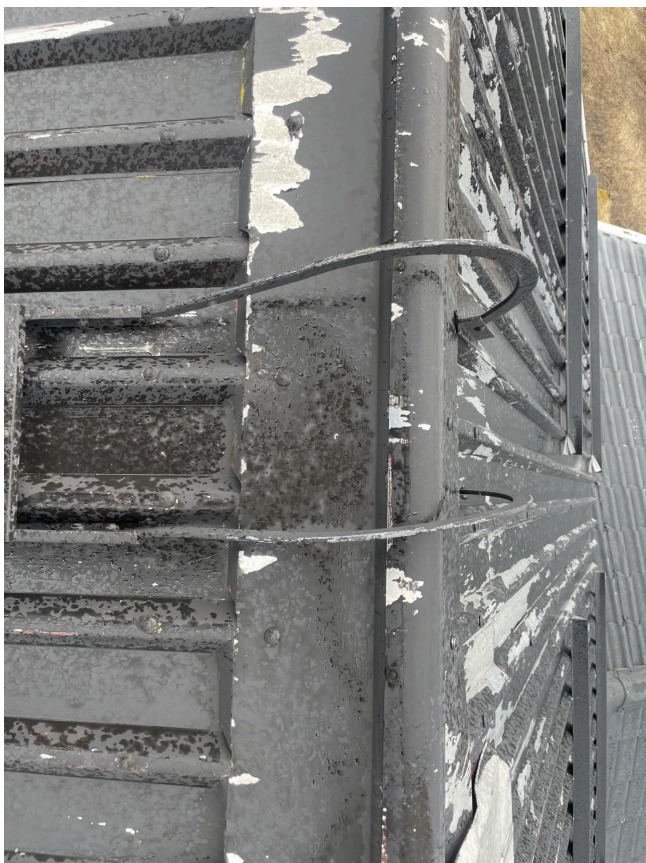
Økt risiko for ulykker ved adkomst til tak, spesielt ved arbeid på pipe, antenner eller andre installasjoner.  
Manglende eller feilmontert takstige kan føre til skade på takteking og redusert sikkerhet for arbeidere.  
Brudd på krav til sikker adkomst og fallsikring ved arbeid i høyden.

Takstige mangler vannfaste skruefester egnet for utendørs bruk.

Montere takstige med vannfaste og korrosjonsbestandige skruefester som er godkjent for utendørs bruk.  
Etablere sikker adkomst til hovedtak, inkludert godkjent takstige på glatt tak.  
Kontrollere at alt taksikringsutstyr er i henhold til gjeldende forskrifter.

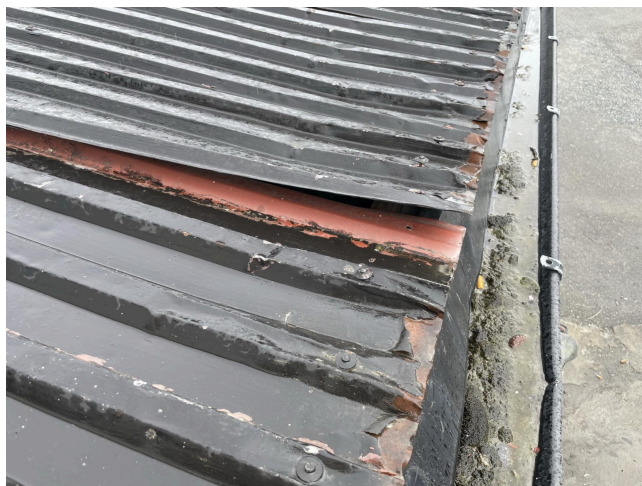
Løse skjøter og svake overganger kan føre til lekkasjer og skade ved sterk vind eller nedbør.

Løs takteking i skjøter.

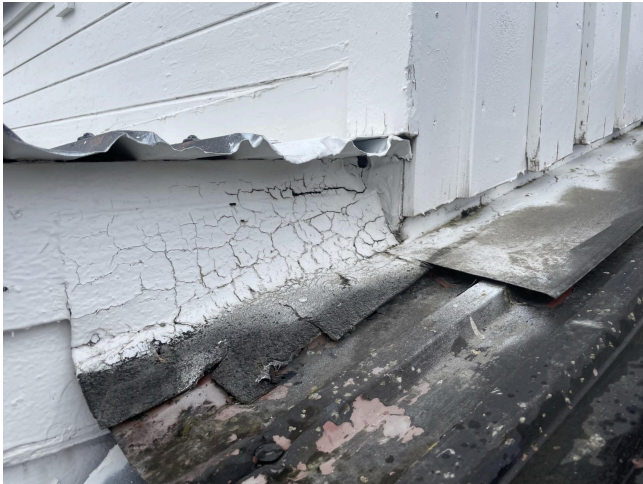
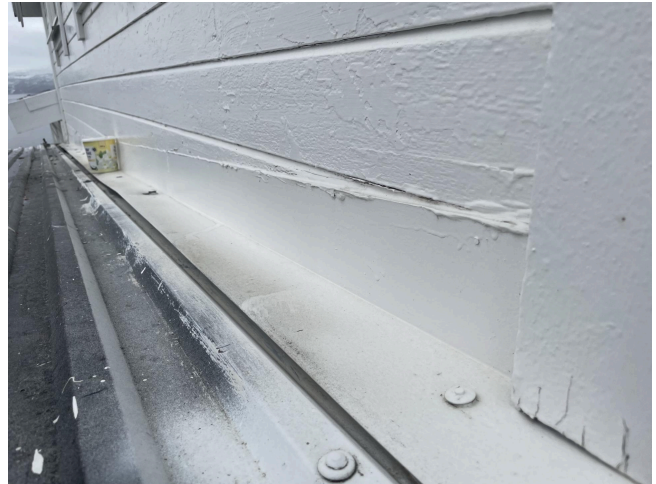
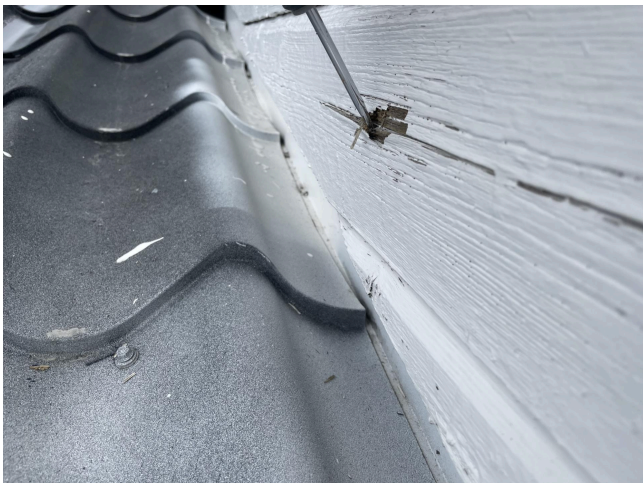
Manglende beslagdeler i tilknytning til renner og nedløp.  
Dårlige eller uegnede løsninger for tilkobling og tetting.  
Skadet nedløp med klemskade.

Vann kan trenge inn bak kledning eller i overganger, noe som øker risikoen for fuktskader og råte.  
Dårlig tilpassede eller manglende beslag reduserer funksjonaliteten til takavvanningssystemet.  
Klemskade på nedløp kan hindre vannavrenning og føre til overrenning, isdannelse og vannsprut mot fasade og grunnmur.  
Økt vedlikeholdsbehov og fare for følgeskader på bygget.

Dårlige eller uegneede løsninger for tilkobling og tetting.

Montere komplette og korrekt tilpassede beslag i alle overganger og tilkoblinger.  
Erstatte eller utbedre skadde beslag og nedløp, inkludert klemskader.  
Kontrollere hele takavvanningssystemet for å sikre tett og funksjonell løsning.  
Etablere rutiner for jevnlig inspeksjon og vedlikehold av beslag, renner og nedløp.

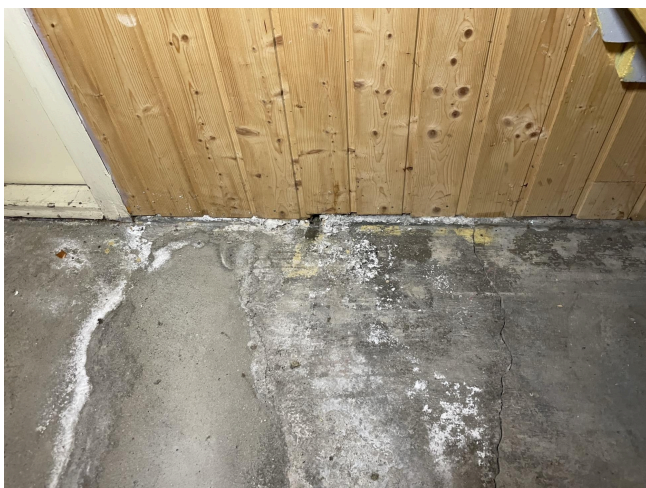
Ubehandlet betonggulv med synlige fuktskader.  
Punktskader på overflaten.  
Slitasje, misfarging og aldringstegn på gulv.

Fuktskader kan føre til muggvekst, dårlig innemiljø og forringelse av bygningsmaterialer.

Ubehandlet betonggulv med synlige fuktskader.

Vurdere eventuelt tiltak for å redusere fuktinntrengning, som forbedret drenering eller fuktsperre.

Reparere punktskader og vurdere overflatebehandling (f.eks. epoxy, maling eller belegg) for å beskytte gulvet.

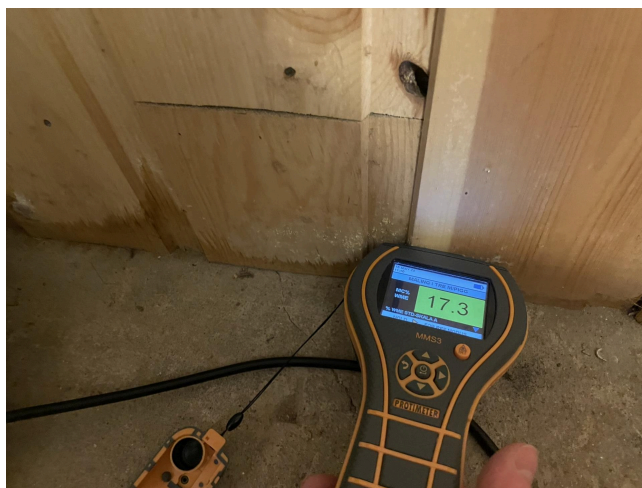
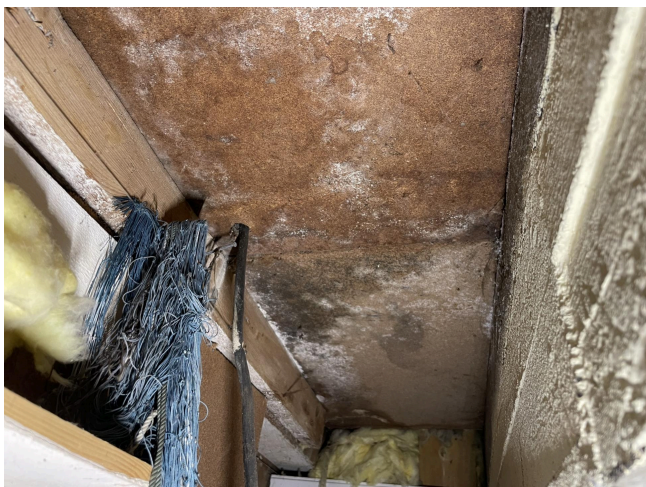
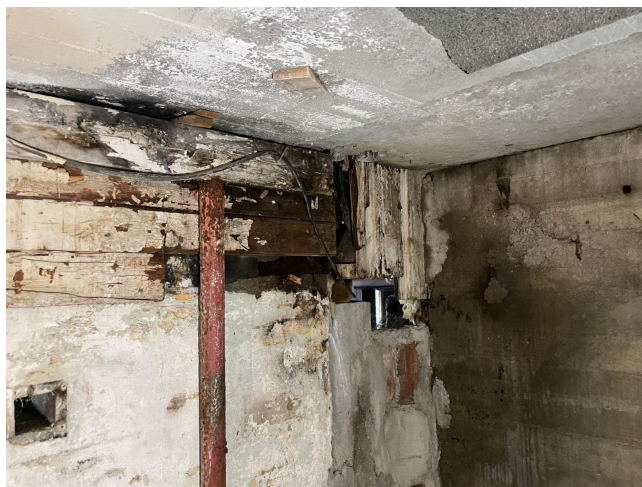
Store fuktskader.

Fuktskader og svertesopp kan føre til dårlig innemiljø, helseplager og videre nedbrytning av materialer.

Kartlegge årsak til fuktskader og soppvekst, og utbedre kilder til fukt (f.eks. drenering, ventilasjon).

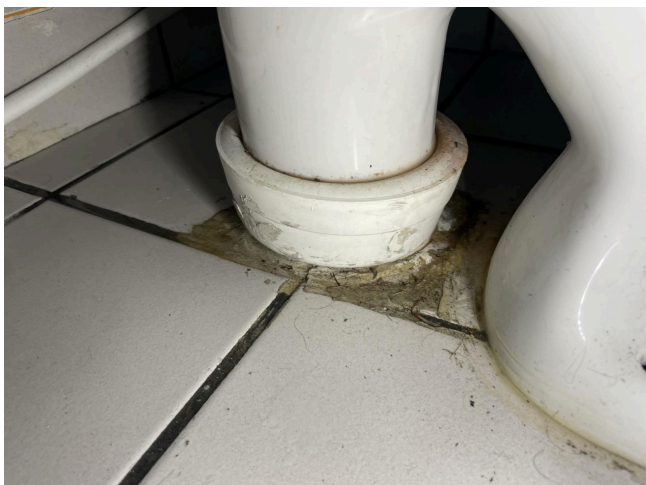
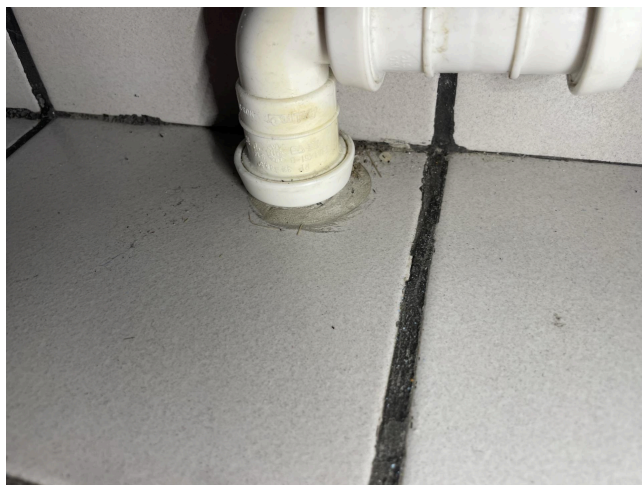
Membran kan ikke påvises i sluk eller i dokumentasjon.  
Det er målt med fuktindikator. Full utslag på fukt.  
Tilstanden til membranen vurderes etter alder og forventet gjenstående levetid.  
Levetid passert.  
Gjennomføringer i våtsone gulv er ikke korrekt utført.  
Gjennomføringer i våtsone vegg er ikke korrekt utført.

Gjennomføringer i våtsone gulv er ikke korrekt utført..

Våtrommet må oppgraderes for å tåle normal bruk etter dagens krav.

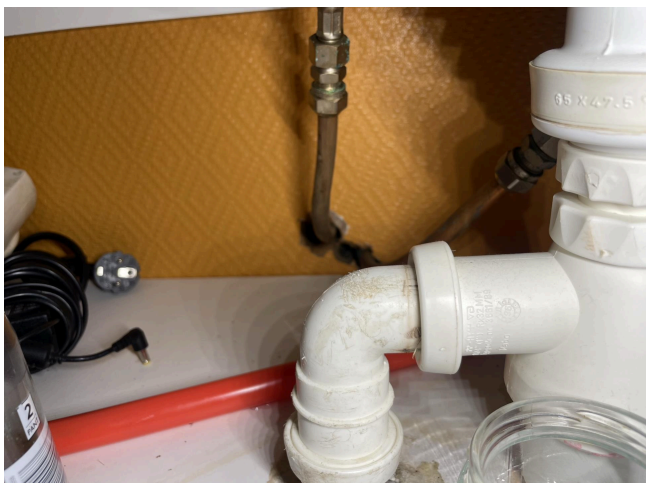
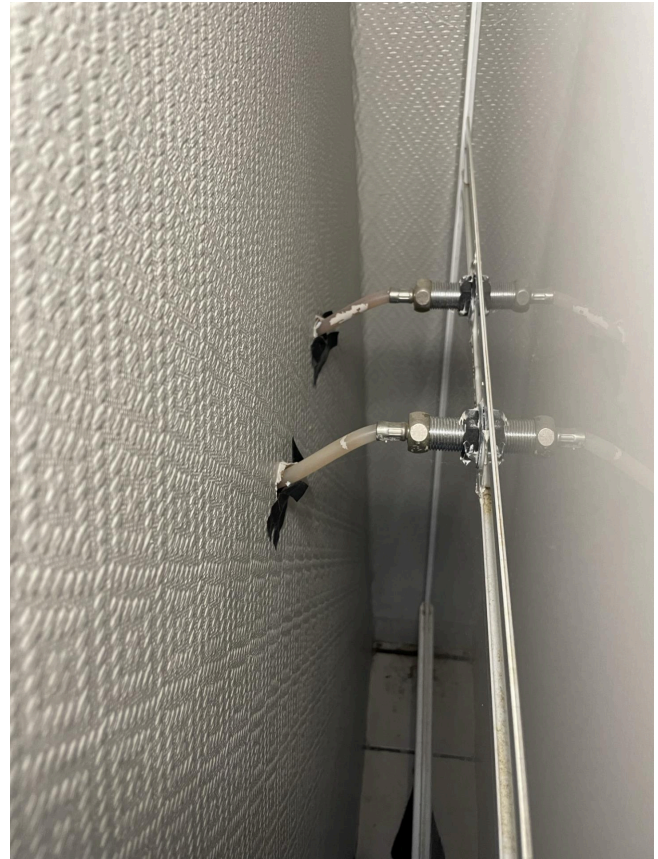
Gjennomføringer i våtsone vegg er ikke korrekt utført.

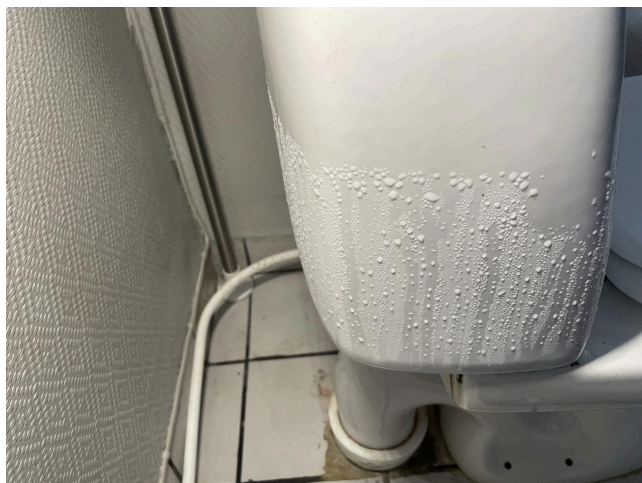
Kondens på sisterner.

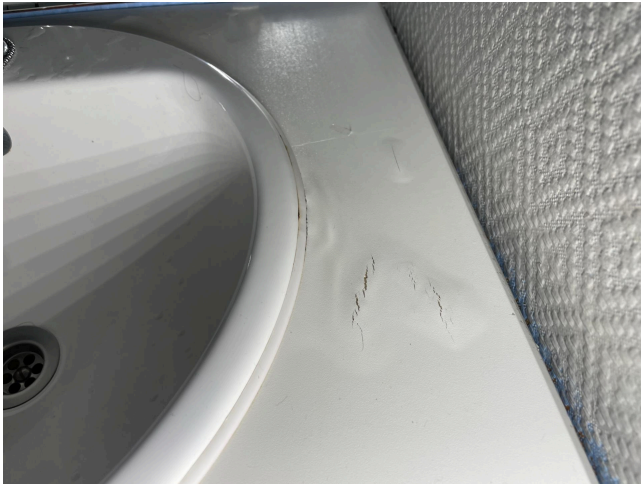
Skade på innredning.

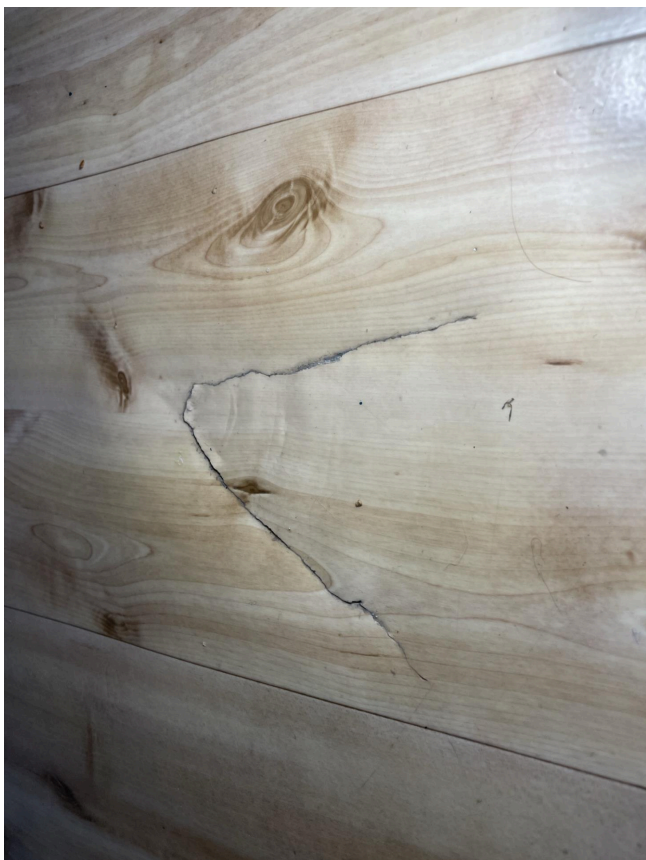
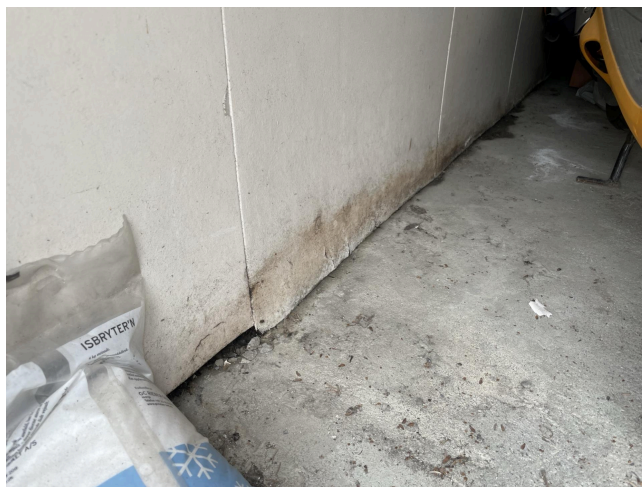
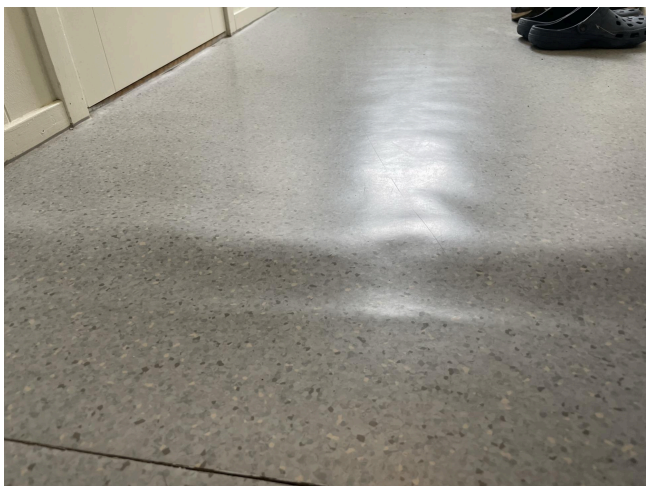
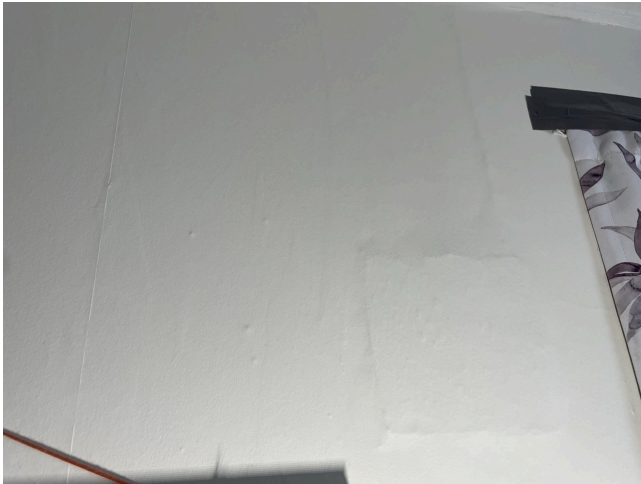
Skader på overflaten.

Reparasjon gjennom sparkling, maling eller utskifting. Vurdere skadeomfang og forebygge fremtidig slitasje med regelmessig vedlikehold.

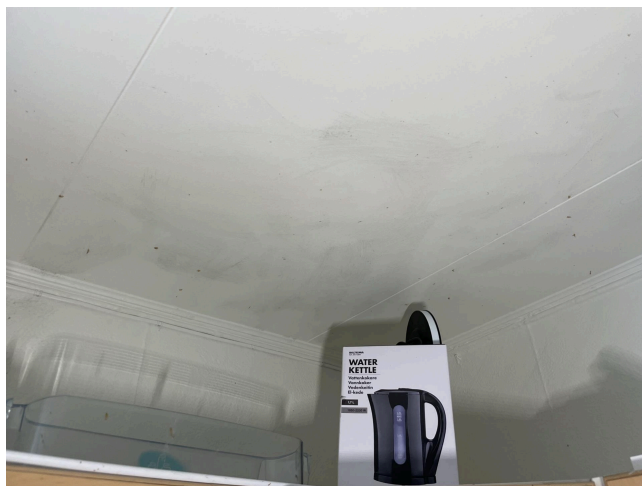
Flekker på overflaten.

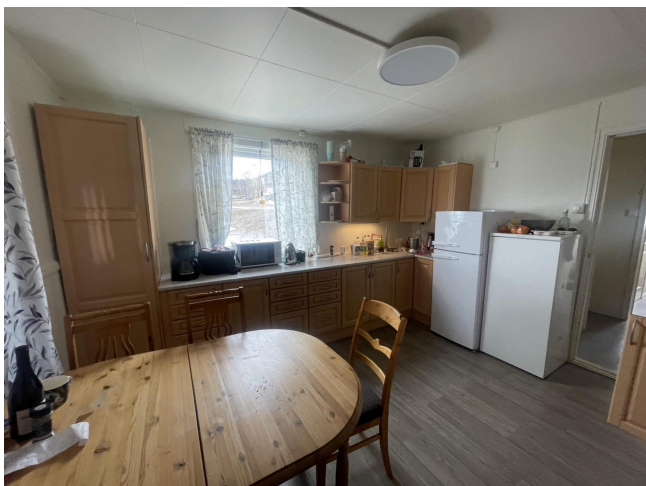
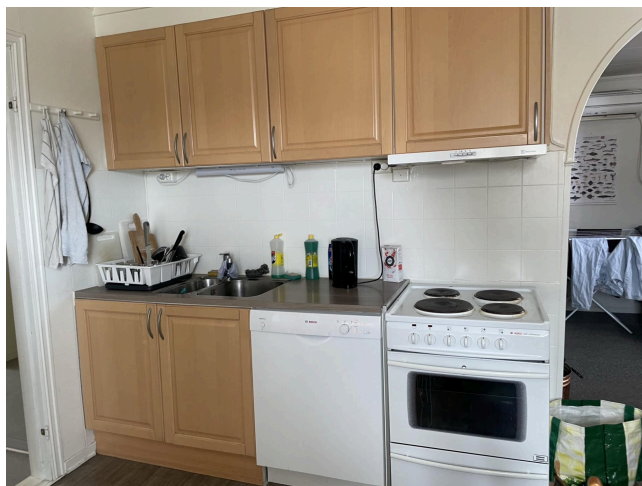
Kjøkkeninnredningen er av eldre dato.

Utføre regelmessig inspeksjon av bevegelige deler, som skuffer og hengsler, for å sikre god funksjon.  
Vurdere oppgradering av enkelte komponenter for økt brukervennlighet og holdbarhet.  
Planlegge eventuell utskifting basert på vedlikeholdsbehov og framtidige krav til funksjonalitet.

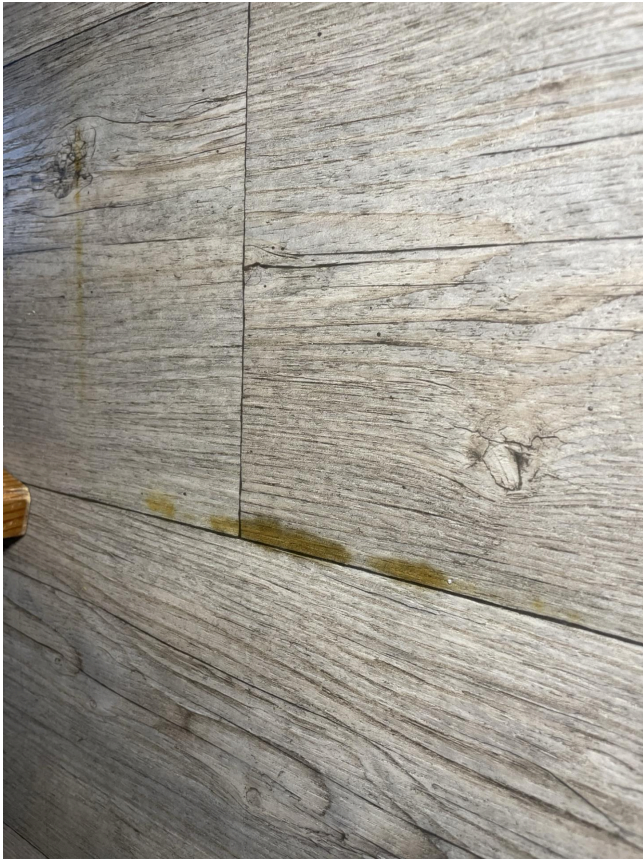
Flekker på overflaten.

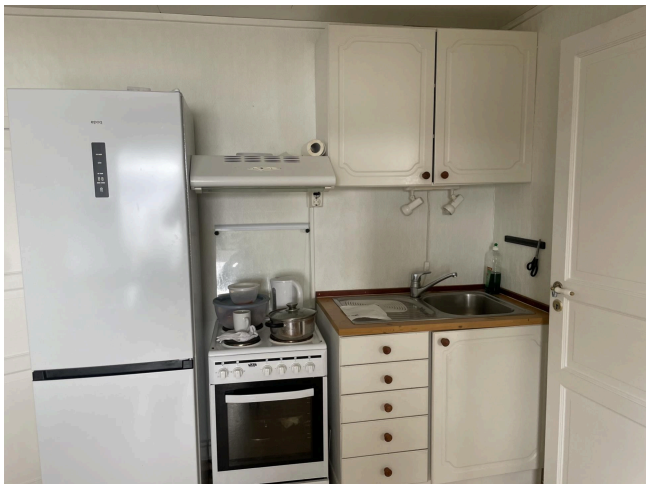
Kjøkkeninnredningen er av eldre dato.

Planlegge eventuell utskifting basert på vedlikeholdsbehov og framtidige krav til funksjonalitet.

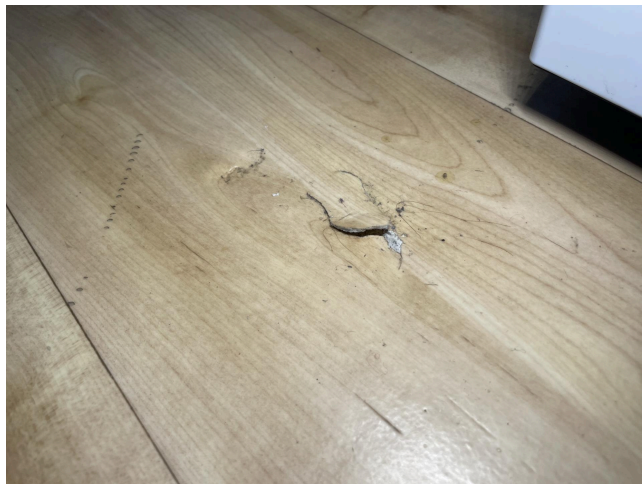
Skader på overflaten.  
Flekker på overflaten.

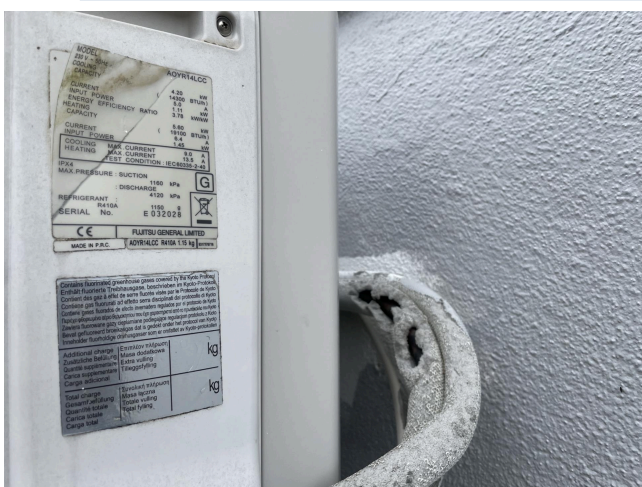
Skade på kondensisolasjonen til rørføringer.

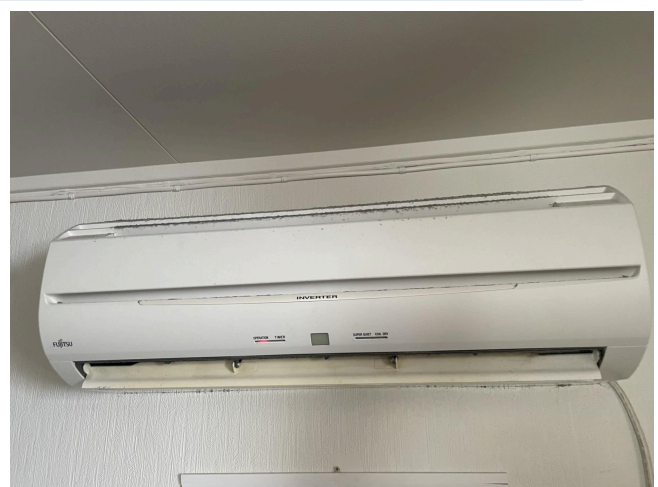
Produktet nærmer seg utløpsdato (forventet levetid: 12–15 år med service).

Vurdere utskifting dersom produktet nærmer seg slutten av sin levetid.

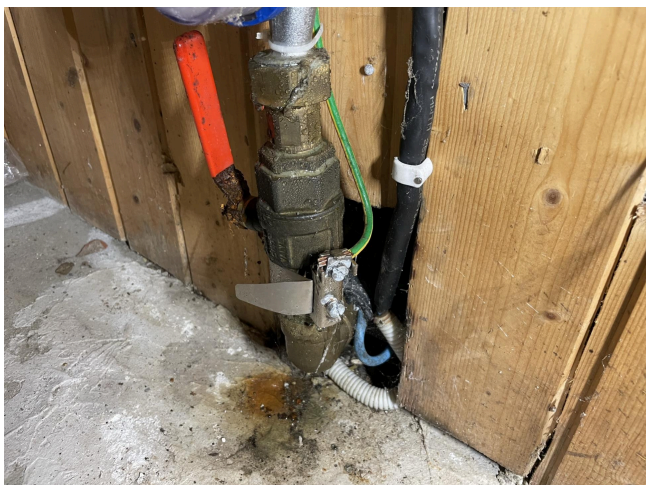
Ingen dokumentasjon tilgjengelig.

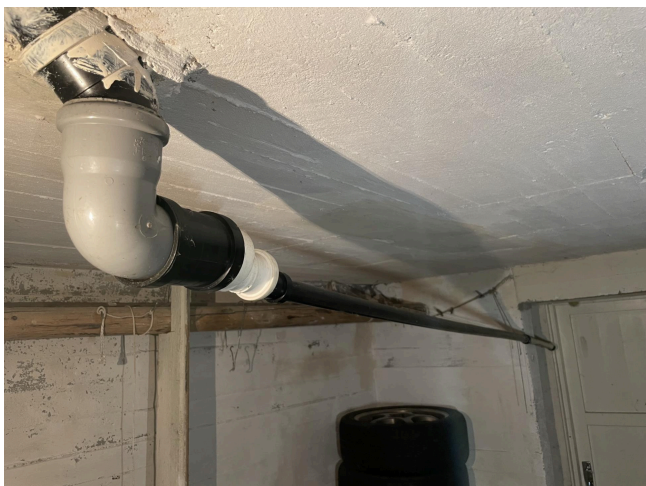
Uisolert avløpsrør i uoppvarmet rom.

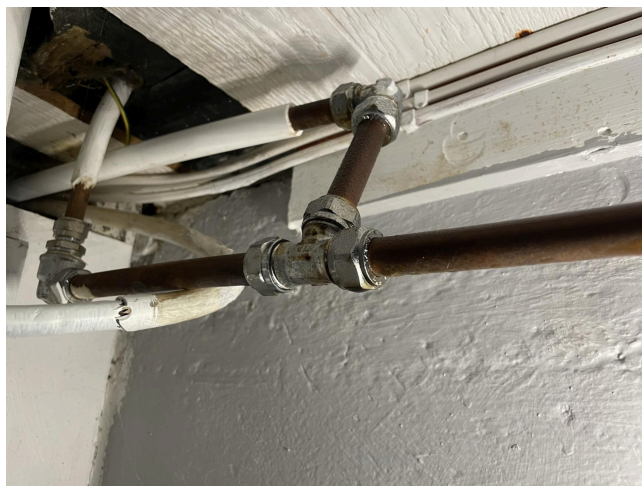
Termisk isolasjon og kondensisolasjon av vannrør i kjeller er ikke tilfredsstillende

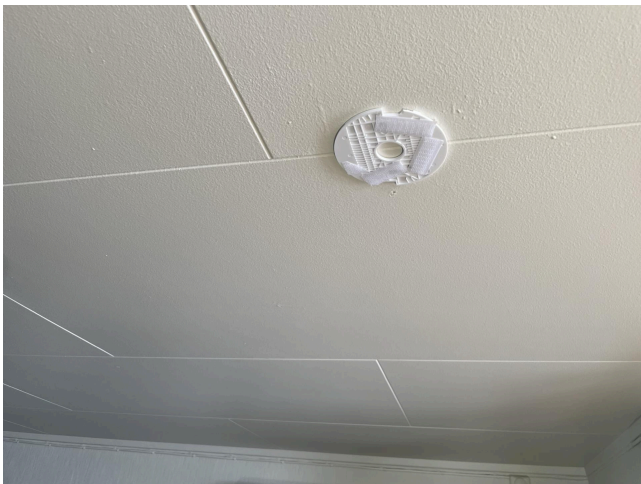
Boligen mangler tilstrekkelig brannvarslere i henhold til gjeldende krav.
