Tilstandsrapport

Tomannsbolig

Nerviksdalen 9, 7300 ORKANGER

Befaringsdato: 13.12.2024

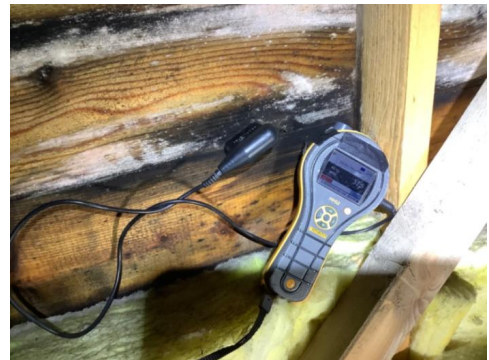
Veggkonstruksjon - 2

Veggene har bindingsverkskonstruksjon fra byggeår. Fasade/kledning har liggende bordkledning øverst på gavlvegg mot sør på kaldloft.

- Det er påvist betydelige råteskader i bordkledningen.

Det registreres fuktskader i kledning i gavlvegg på kaldloft mot sør

Råteskadet kledning og fuktskadet isolasjon på kaldloft må skiftes ut.

Kostnadsestimat: 50 000 - 100 000
