Skaderapport

Informasjon om skaden	
Skadenummer	7342317.4
Forsikringsselskap / Saksbehandler	Fremtind tidl. Eika / Viktor Nybråten
Kunde / Forsikringstaker	Jorun Kristine Haugen Nerviksdalen 9 7300 ORKANGER
Skadestedets adresse	Nerviksdalen 9 7300 ORKANGER
Kontaktperson	Jorun Kristine Haugen (Kontaktperson) tlf. 97177893 jorunhaugen@gmail.com
Skadedato	13.01.2026
Besiktigelsesdato	21.01.2026

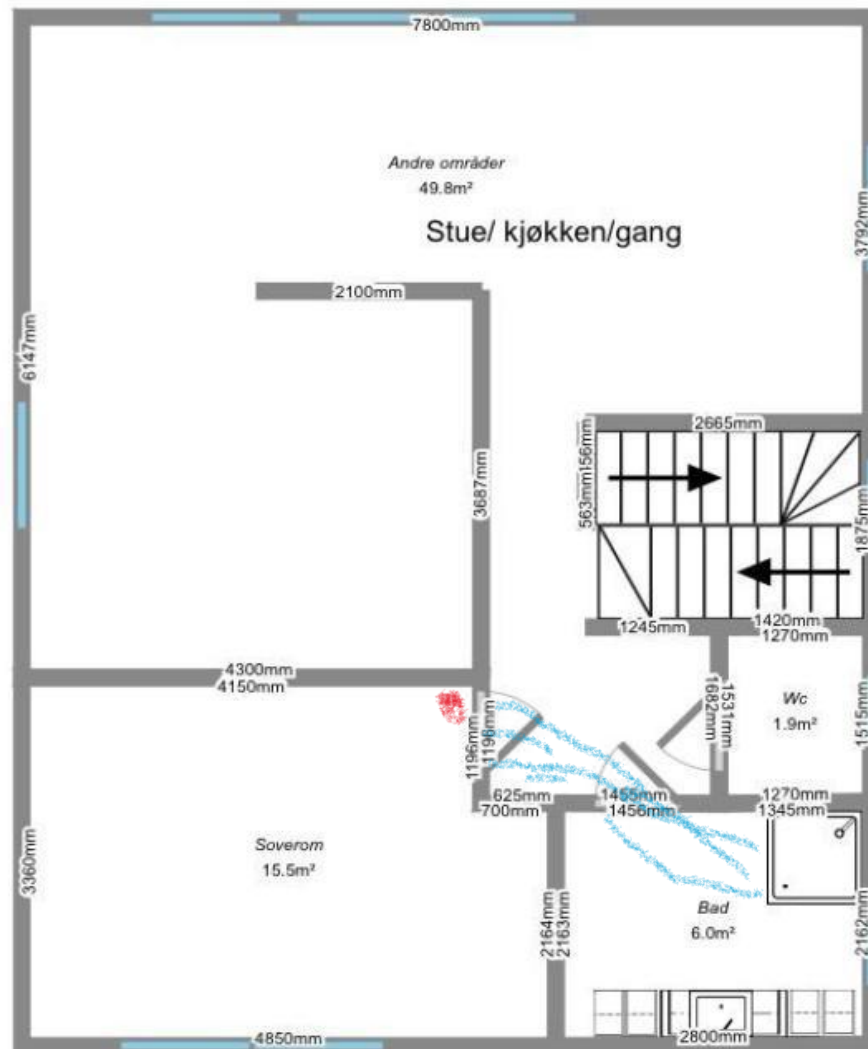
Etasje 2

Planskisse av 2 etg. Badegulv er tilnærmet flatt, og har ingen oppkant ved dør for sikring mot utstrømming ut gjennom døråpning. Blå markering viser utstrømming etter tilbakeslag av vann via sluk under dusjkabinett. Noe mindre fuktverdier i parkett på gang, Litt høyere fuktindikasjon i parkett i rødt markert område på soverom.

Det anbefales å etablere en oppkant ved dør på 2,5cm som kan stoppe den verste vann utbredelsen over gulv ved en evt ny hendelse. Det vil allikevel kunne trekke vann ned gjennom mørtel fuger ved dør.
Når badet en gang skal rehabiliteres må det etableres et vanntett sjikt som tilfredsstiller krav i forskrift. Noe som ikke er tilfellet i dag.

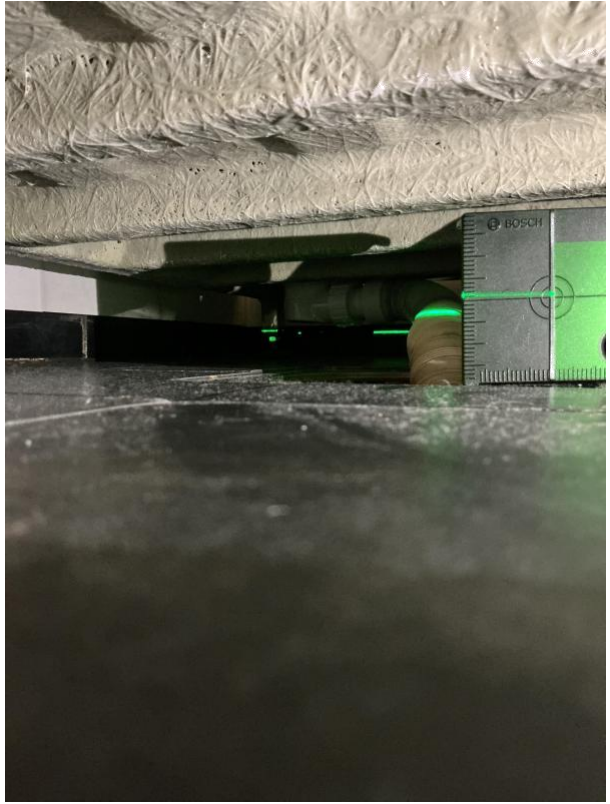
<p>Sluk på bad under dusjkabinett. Tilbakeslag opp igjennom sluk. Måleplate viser nivellering, laser står på toppflis i døråpning. Ca 1m mellom døråpning og sluk. Fall på 1mm.</p>

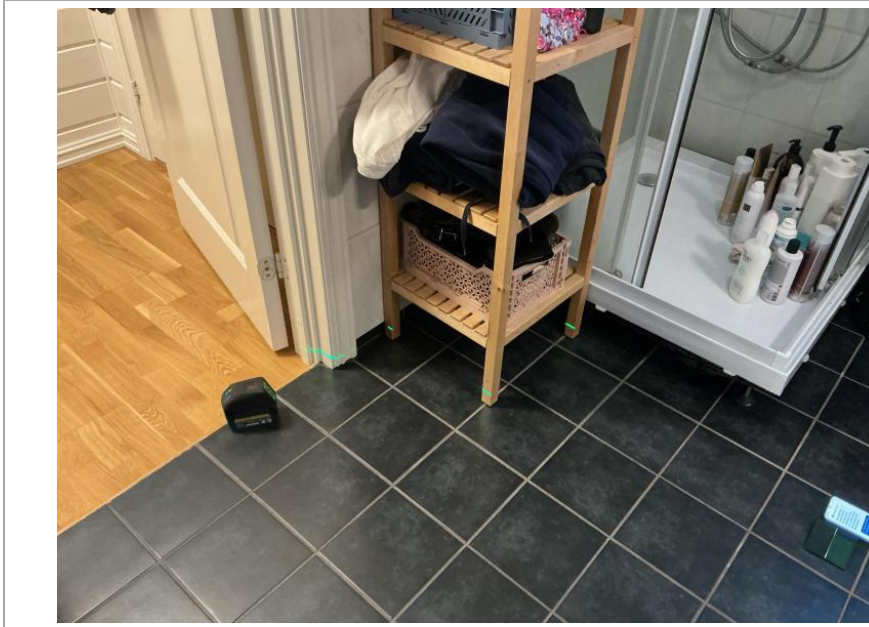
Bildet viser bad 2 etg. Sluk hvor vann flommet over fra ligger under dusjkabinett. Kort avstand til døråpning. Laser står i døråpning for sjekk av fall på gulv.

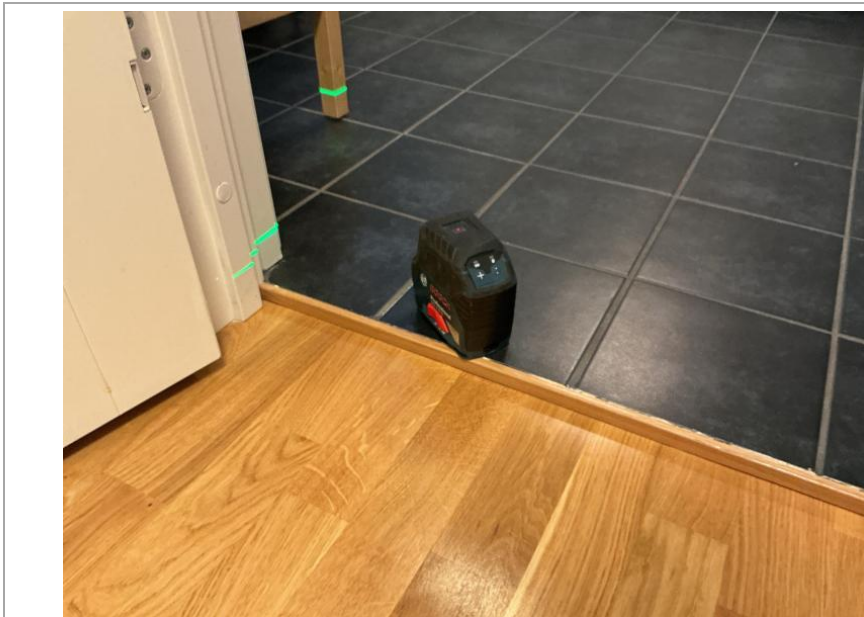
2 etg, overgang mellom gang og bad. Ingen oppkant for sikring mot vann utstrømming til gang i døråpning.

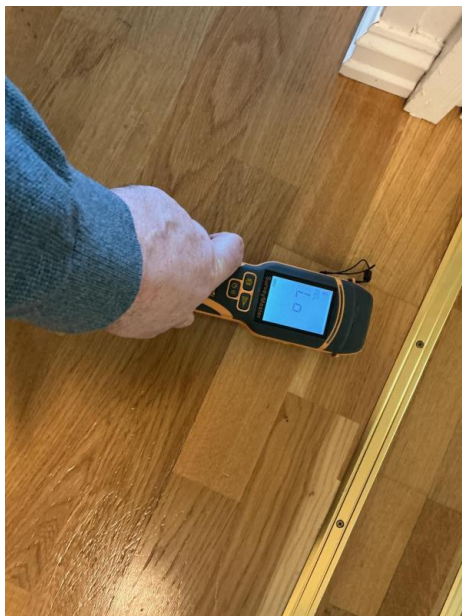
Bildet viser referanse søk på parkett ved trapp. Ingen utslag på fuktindikator.

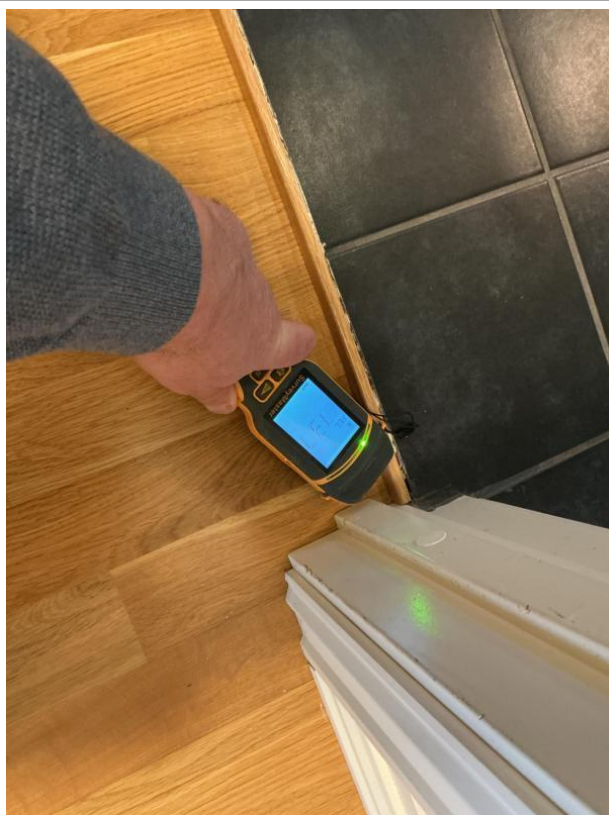
2 etg. Fuktsøk i parkett på høyre side i døråpning inn til bad. Høyere fuktinnhold i parkett her enn ved referanse sted, men ikke risiko fukt.

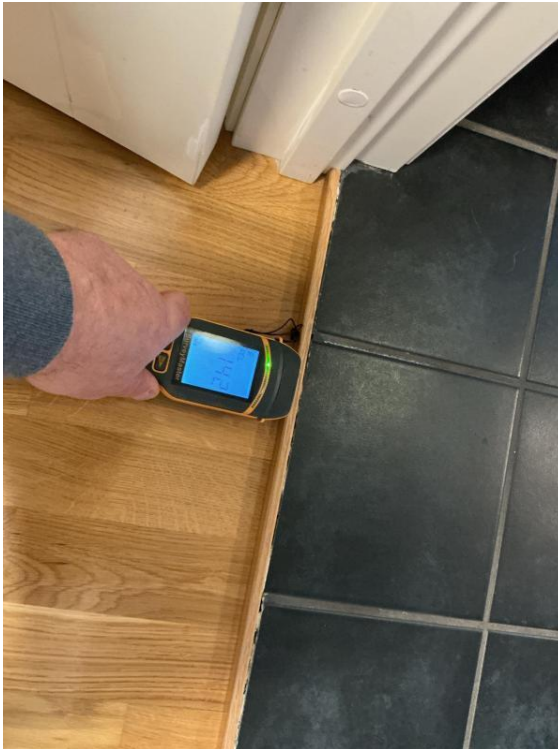
2 etg. Fuktsøk i parkett på venstre side i døråpning inn til bad. Høyere fuktinnhold i parkett her enn ved referanse sted, men ikke risiko fukt.

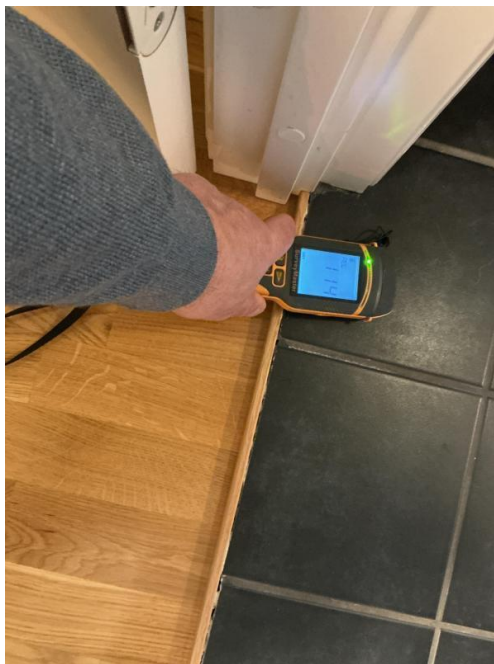
2 etg. Fuktsøk i flisegulv på venstre side i døråpning inn til bad. Ingen unormal fukt påvist.

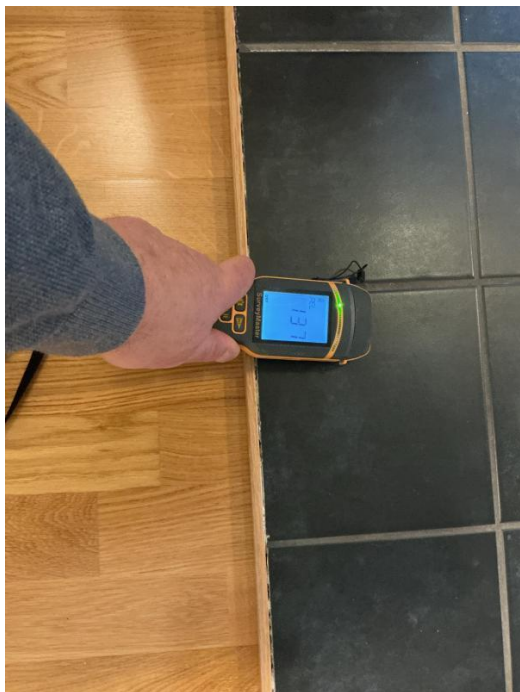
2 etg. Fuktsøk i døråpning inn til bad.
Ingen unormal fukt påvist.

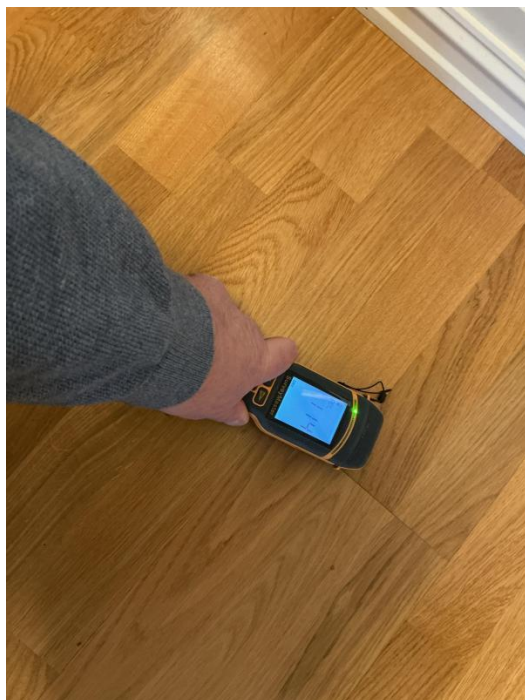
2 etg. Fuktsøk i parkettgulv mellom
dør til bad og dør til soverom. Høyere
fuktinnhold i parkett her enn ved
referanse sted, men ikke risiko fukt.
Ingen svelling eller misfarging av
parkett.

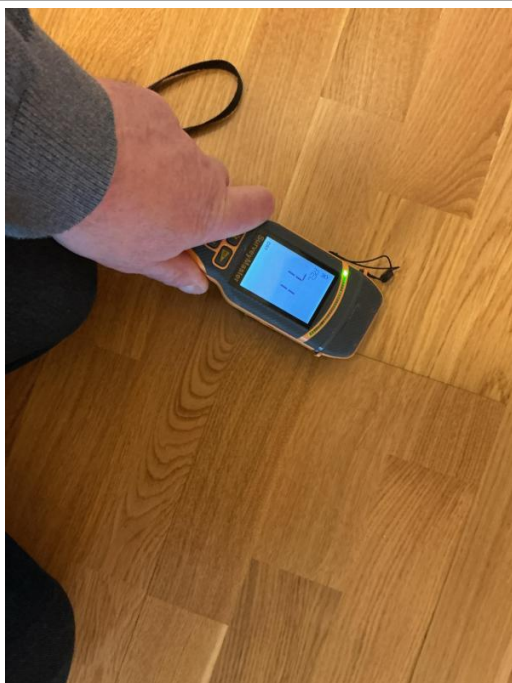
2 etg. Fuktsøk 2 i parkettgulv mellom dør til bad og dør til soverom. Høyere fuktinnhold i parkett her enn ved referanse sted, men ikke risiko fukt. Ingen svelling eller misfarging av parkett.

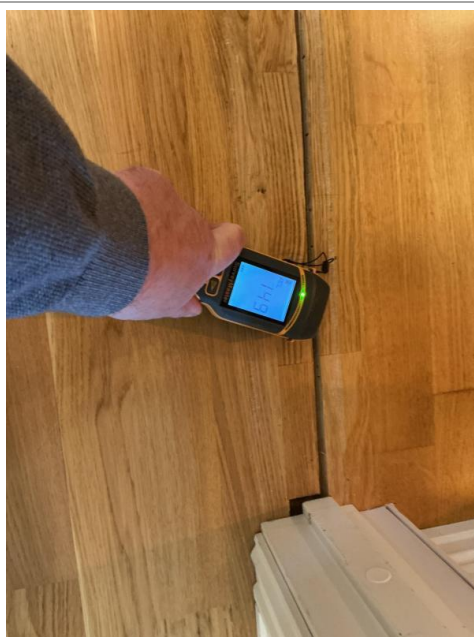
2 etg. Fuktsøk i parkettgulv i døråpning til soverom, terskel er tatt av. Høyere fuktinnhold i parkett her enn ved referanse sted, men ikke risiko fukt. Ingen svelling eller misfarging av parkett.

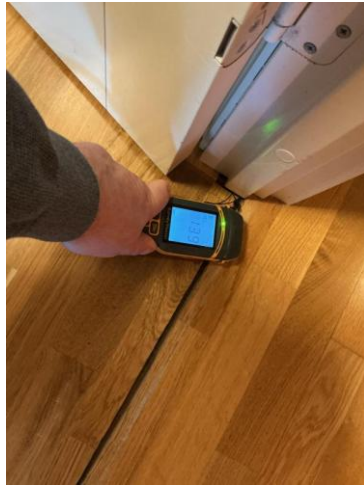
2 etg. Fuktsøk i parkettgulv i døråpning til soverom, terskel er tatt av. Høyere fuktinnhold i parkett her enn ved referanse sted, men ikke risiko fukt. Ingen svelling eller misfarging av parkett.

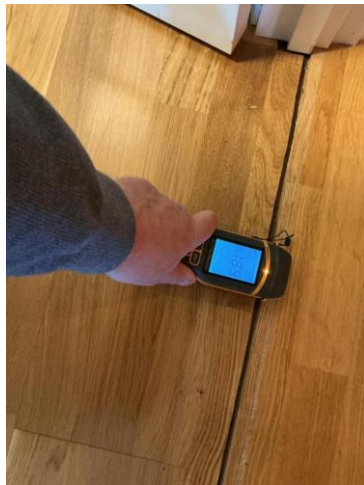
2 etg. Fuktsøk i parkettgulv i døråpning til soverom, terskel er tatt av. Høyere fuktinnhold i parkett her enn ved referanse sted, noe forhøyet risiko, ingen svelling eller misfarging av parkett.

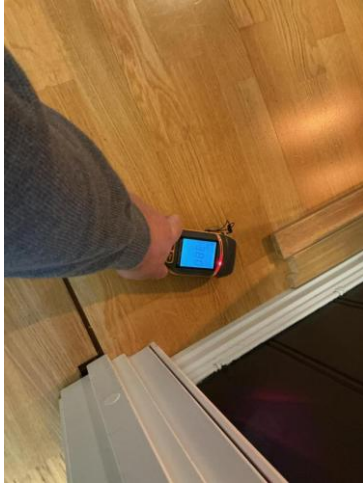
Soverom: forhøyet fukt påvist i et mindre område rett innenfor døren. Ca 0,5m². Mindre misfarging mellom parkett lameller. Ingen svelling av parkett.

2 etg. Fuktsøk i parkettgulv innenfor døråpning til soverom, Indikasjon av høyere fuktinnhold i begrenset område. Forhøyet risiko, ingen svelling, mindre misfarging av parkett i lamell skjøt. Forsøkes tørket med vifte, vurderes senere.

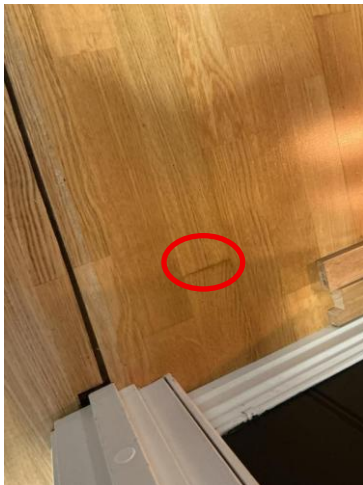
2 etg. Soverom rød ring markerer noe misfarging av lamell skjøt.

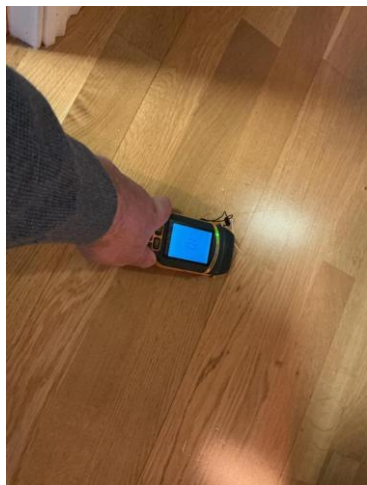
2 etg. Fuktsøk i parkettgulv innenfor døråpning til soverom, Høyere fuktinnhold i parkett her enn ved referanse sted, men ingen risiko fukt: Ingen svelling eller misfarging av parkett.

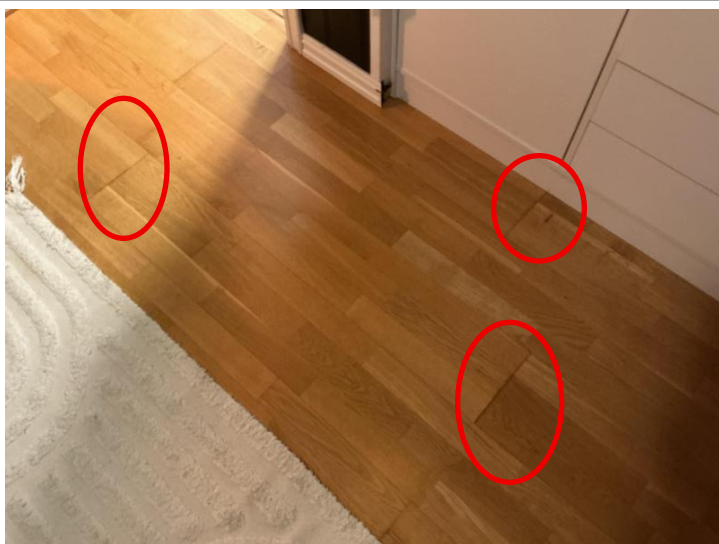
2 etg. Soverom. Røde ringer markerer skjøter som glipper, dette er skjøter som ikke har vært påvirket av vann fra utstrømming.

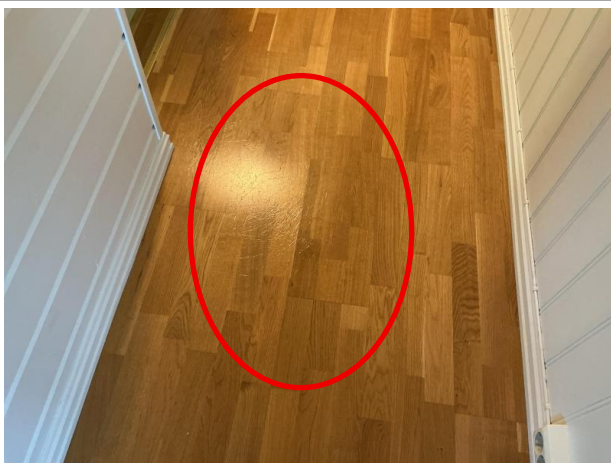
2 etg. Parkett er slitt i området ved trapp, striper etter klør.

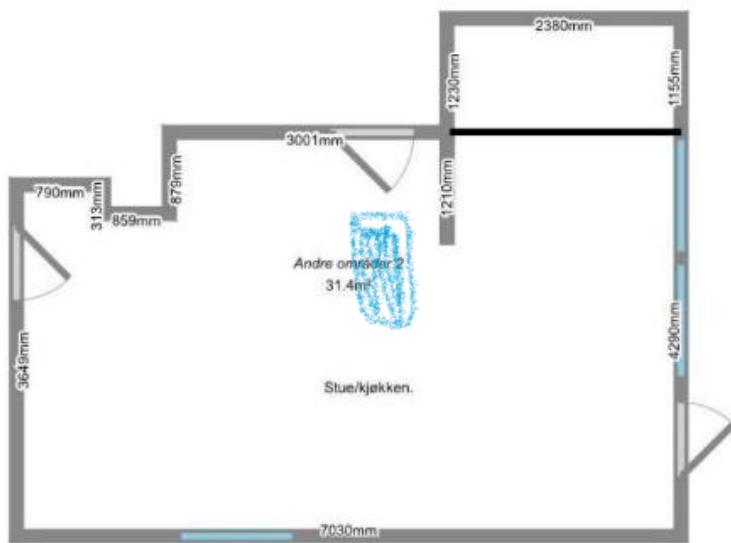
Etasje 1

Stue/kjøkken. Fukt i 1,5m² himling på stue. Panel i himling må skiftes. Fuktig isolasjon må skiftes.

Planskisse stue/kjøkken1 etg.
Blå markering viser hvor himling er skadet.

Riv av himlingspanel. Ca 5m² hvis det er mulig å fremskaffe likt panel.

Riv fuktig isolasjon. 1,5m²

1 etg. Stue/kjøkken: Isolering bjelkelag, 2 sjikt, a' 1,5m².

Ny MDF panel himling. 5m²/28m²

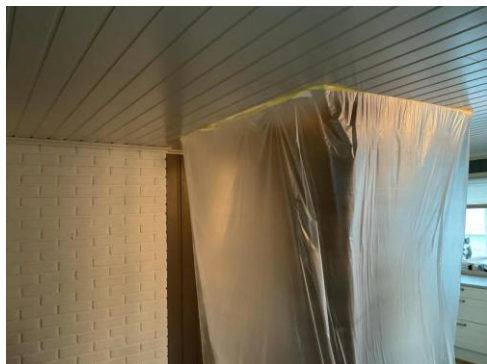
1 etg. Stue. Førstehjelp har avgrenset skadested for tørk.

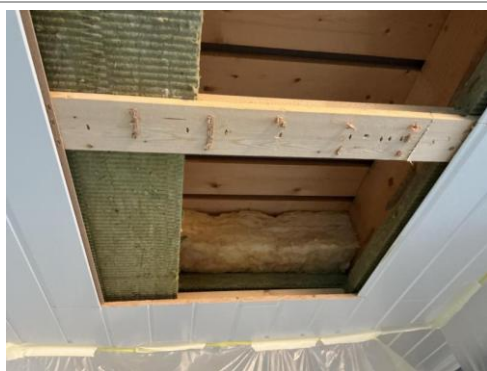
1 etg. Stue. Himlingspanel og isolasjon er revet i et begrenset område.

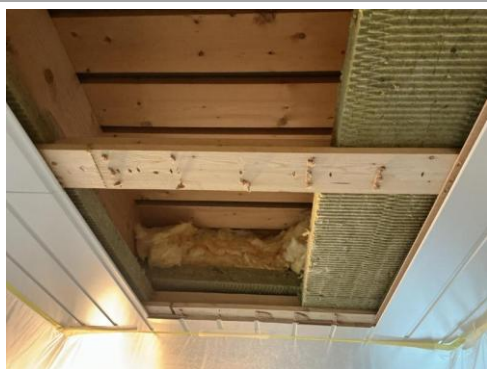
1 etg. Stue. Himlingspanel og isolasjon er revet i et begrenset område.

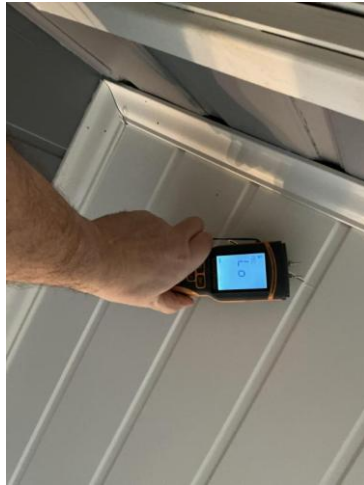
1 etg. Fuktsøk himling. Stue. Ved dør mot gang. Ingen unormal fukt påvist her.

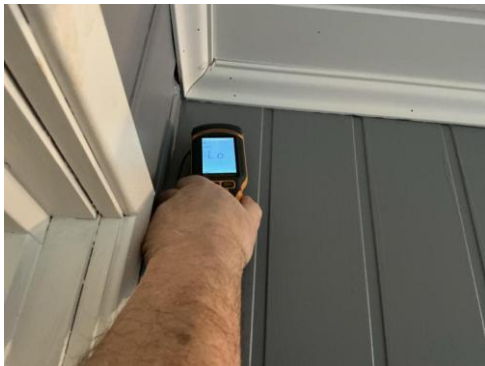
1 etg. Fuktsøk vegg stue mot kjøkken. Ved dør mot gang. Ingen unormal fukt påvist her.

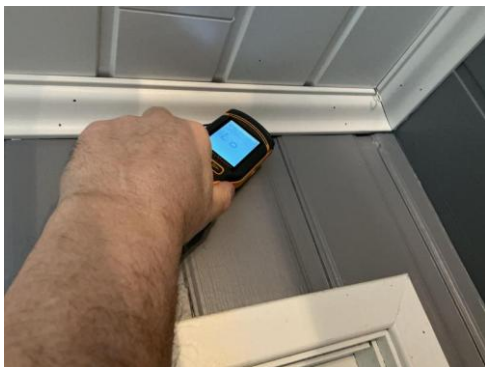
1 etg. Fuktsøk vegg stue mot kjøkken. Over dør mot gang. Ingen unormal fukt påvist her.

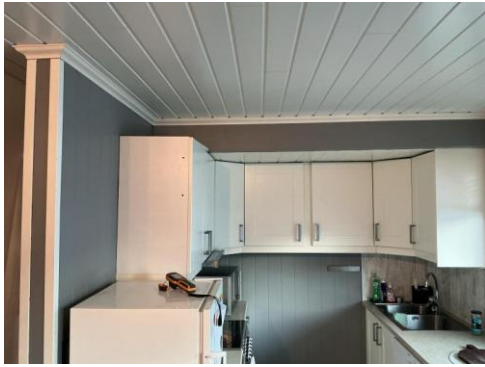
1 etg. Oversiktsbilde kjøkken. Himling senket i et område.

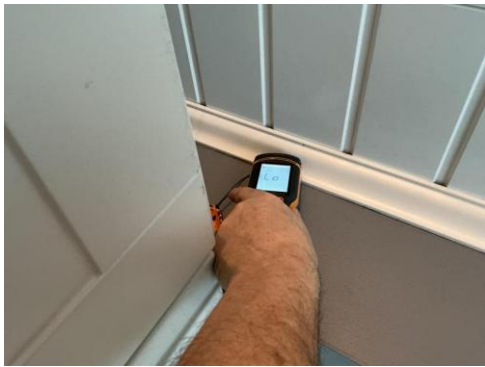
1 etg, drager, kjøkken. Ingen unormal fukt påvist
