Tilstandsrapport

Fritidsbolig

Åsen 16, 3870 FYRESDAL

Befaringsdato: 25.06.2024

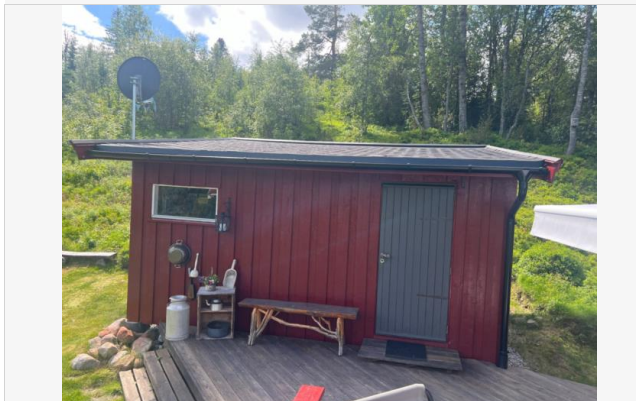
Bod

- Det er retningsavvik på gulv som er symptom på setninger i grunn under fundamenter.
- Det er endel svik i gulv som er symptom på underdimensjonerende av bjelkelag.
- Kledning går stedvis ned til terreng, noe som gir risiko for fuk opptrekk i kledningsbord.

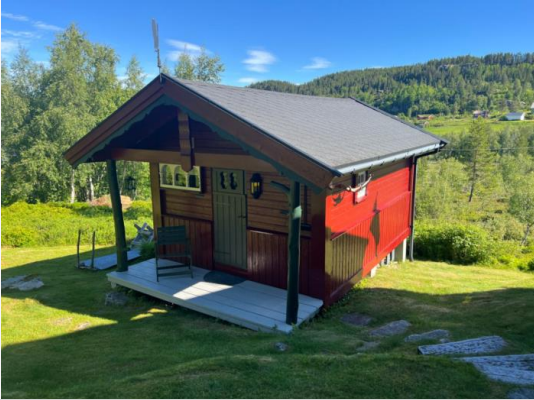
Anneks

- Stubbegulvplater er av furu og ikke egnet til formål. Det bør monteres stubbegulv av eksempel diffusjonsåpne asfaltplater.
- Stellerom er innredet med dusjkabinett og vask. Stellerom er ikke bygget som våtrom, og ved vannsøl utsatt for skade.
- Det er lagret endel organisk materiale inn under anneks som bør fjernes.
